Plan Director
de Arbolado

DIAGNOSIS DEL ARBOLADO URBANO DISTRITO CENTRO

6.1. BARRIO CENTRO

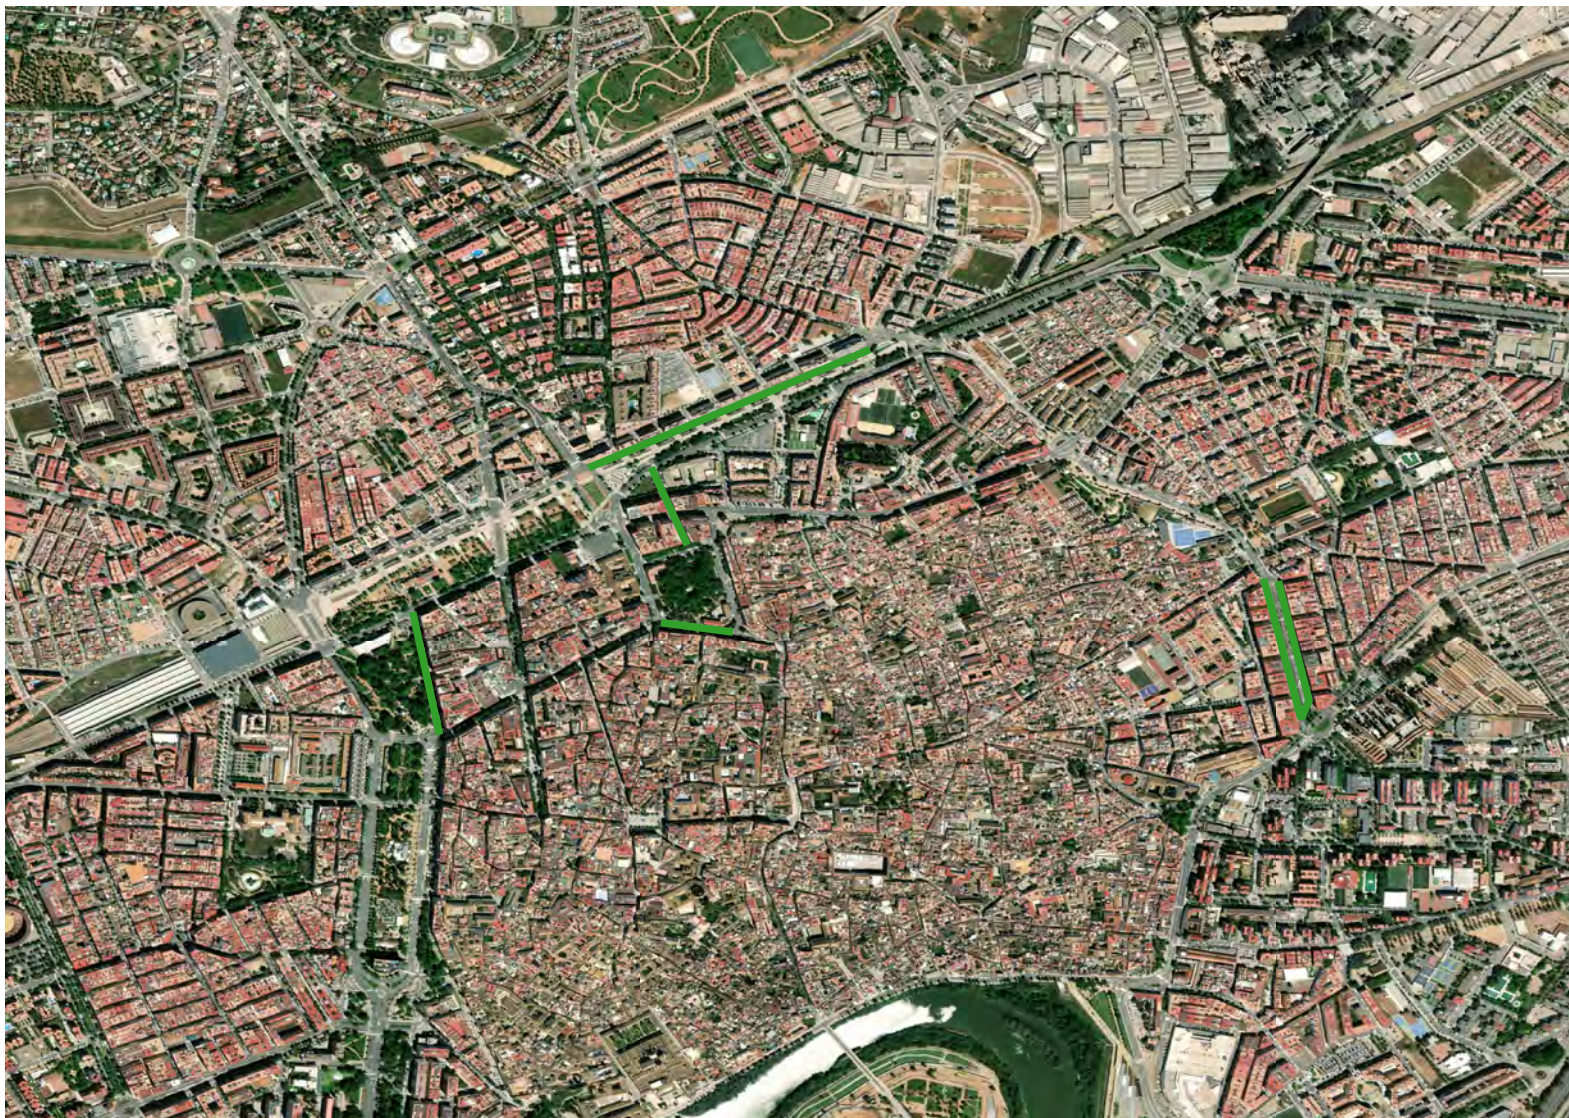
GESTIÓN DE PODAS: a continuación se representan las calles con una gestión de poda inadecuada.

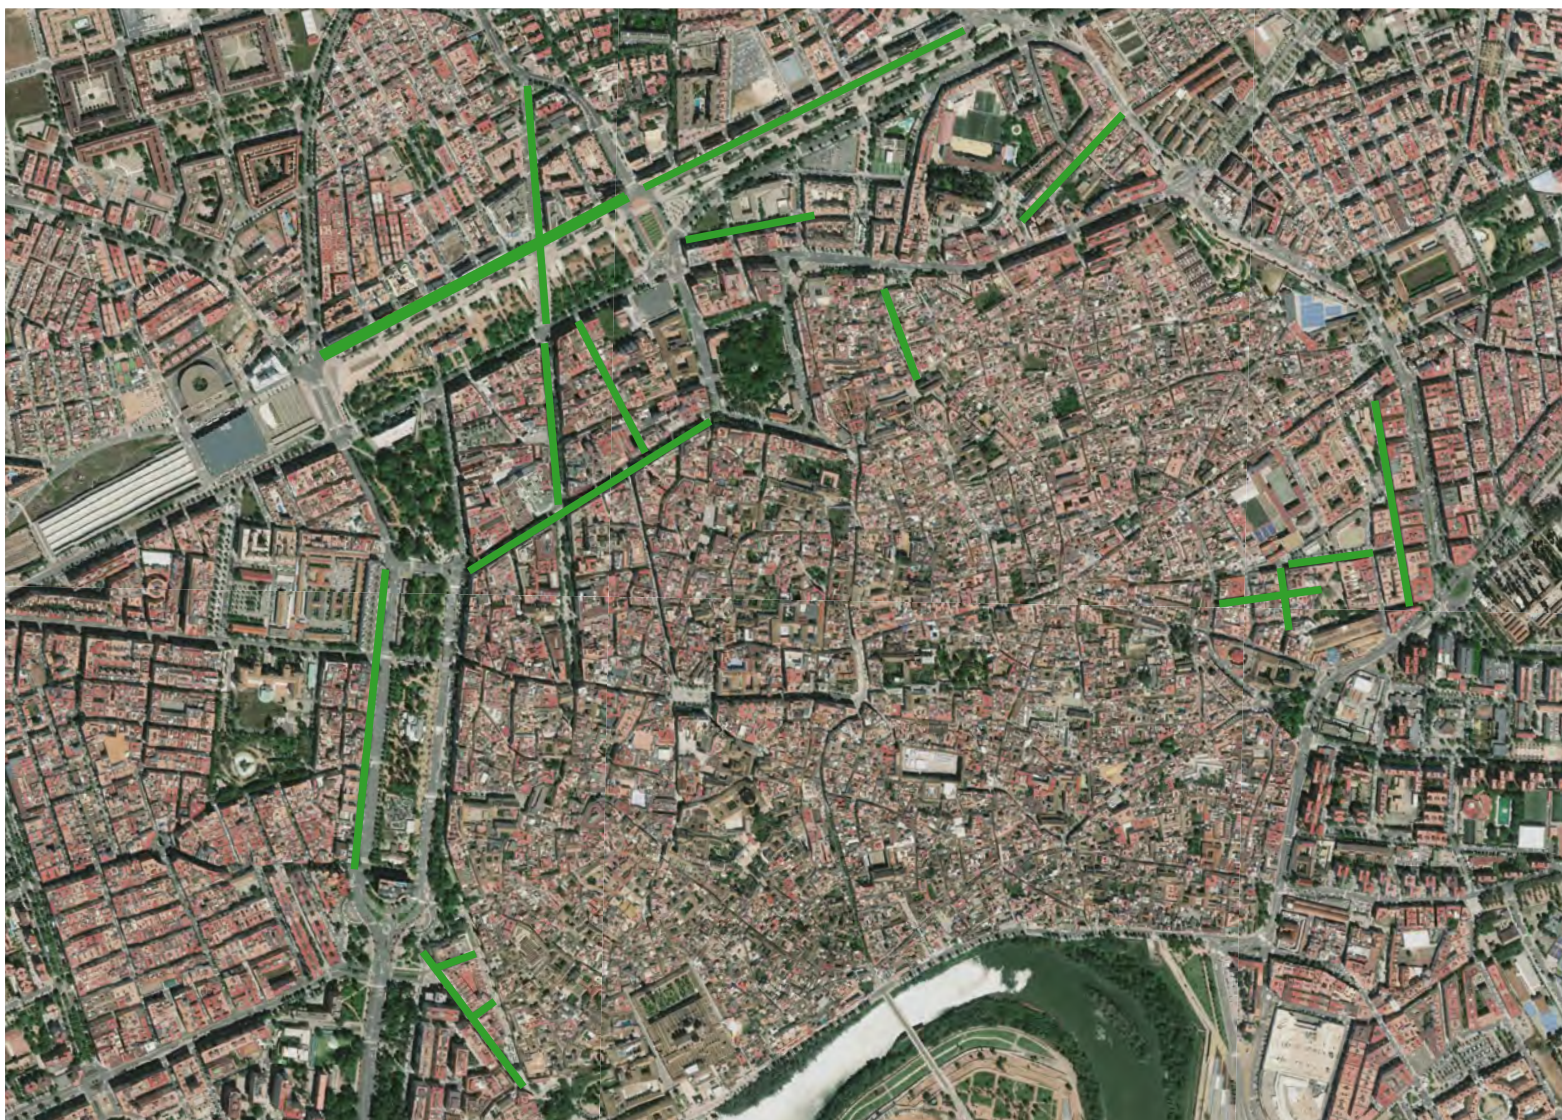
GESTIÓN DE INTERFERENCIAS: a continuación se representan las calles con una gestión de poda de interferencias inadecuada.

Calle	Código	Especie
Avenida Republica Argentina	P-0022	<i>Robinia pseudoacacia</i>
Avenida Ronda de los Tejares	P-0118	<i>Platanus hispanica</i>
Avenida del Gran Capitan	P-0405	<i>Cercis siliquastrum</i>
Avenida del Gran Capitán	P-0404	<i>Platanus hispanica</i>
Calle 12 de octubre	P-0432	<i>Robinia pseudoacacia</i>
Calle Diego de León	P_0406	<i>Citrus aurantium</i>
Avenida Doctor Fleming	P-0239	<i>Brachychiton populneus</i>
Calle San Vicente de Paúl	P-0242	<i>Platanus hispanica</i>
Calle marquesa de Valdeiglesias	P-0244	<i>Platanus hispanica</i>
Avenida Al Nasir	P-0028	<i>Celtis australis</i>
Avenida de la libertad	P-0030	<i>Celtis australis</i>
Avenida de la libertad	P-0032	<i>Jacaranda mimosifolia</i>
Calle Golondrina	P-0092	<i>Citrus aurantium</i>
Calle valdelomar	P-0097	<i>Citrus aurantium</i>
Calle murcia	P-0112	<i>Citrus aurantium</i>
Calle mayor de santa marina	P-0179	<i>Citrus aurantium</i>
Calle Anton de Montoro	P-0215	Todo

Calle san juan de la cruz	P-0280	<i>Robinia pseudoacacia</i>
Avenida Salcedo Hierro	P-0313	<i>Acer negundo</i>

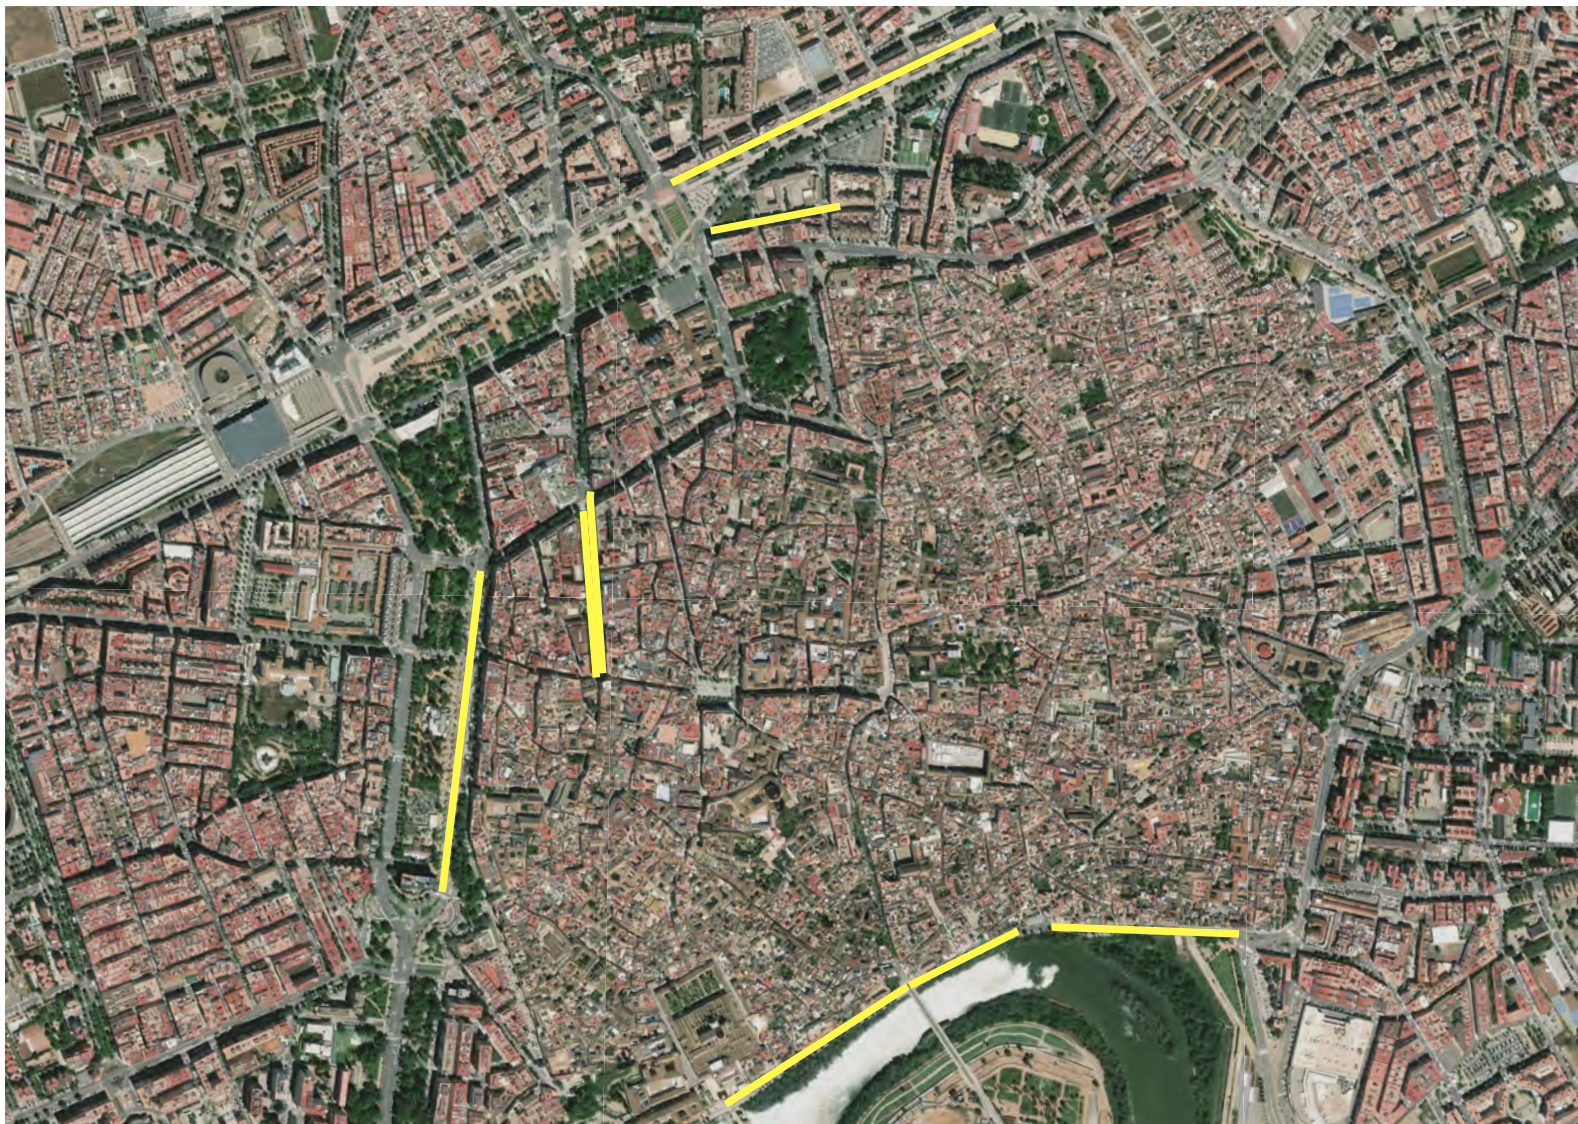
GESTIÓN DE SALUD Y CRECIMIENTOS: a continuación se representan las calles con arbolado que presenta salud y crecimientos deficientes

Calle	Código	Especie
Paseo de la Victoria	P-0003	Citrus aurantium
Avenida del Gran Capitán	P-0405	Cercis siliquastrum
Paseo del Gran Capitán	P-0076	Platanus hispanica
Avenida Al Nasir	P-0029	Jacaranda mimosifolia
Ronda de los martires	P-0050	Citrus aurantium
Paseo Ribera	P-0331	Citrus aurantium
Avenida Isasa	P-0015	Citrus aurantium
Avenida Salcedo Hierro	P-0313	Acer negundo

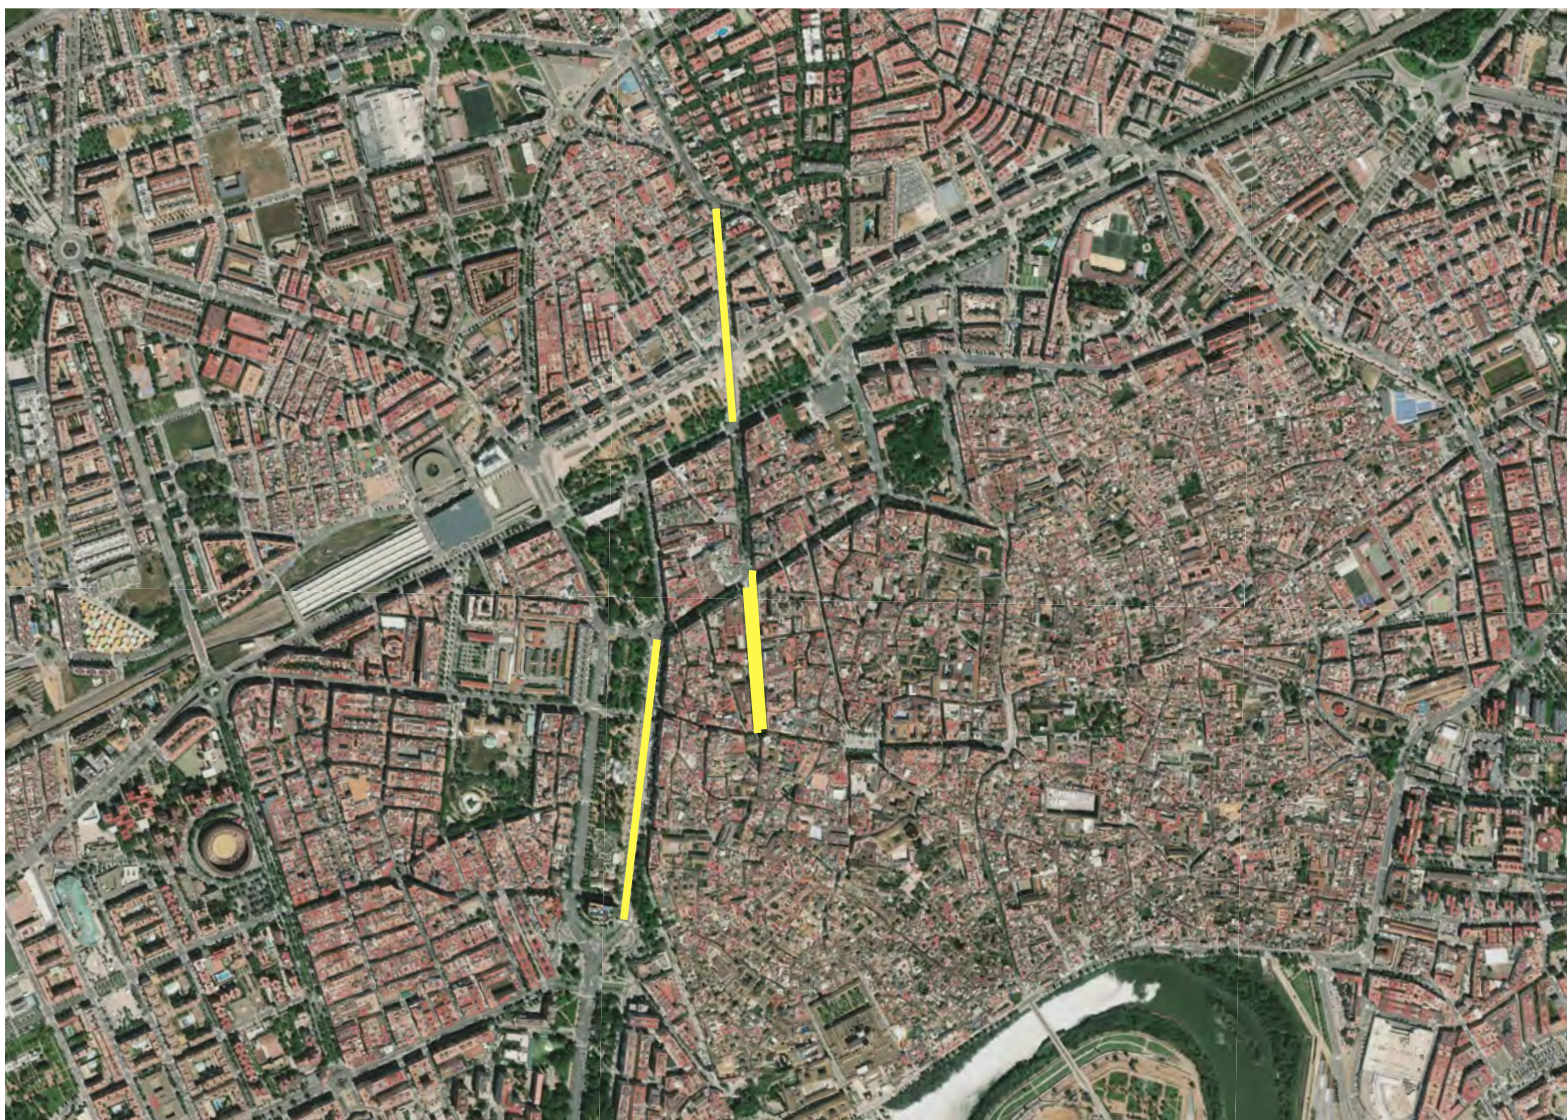
GESTIÓN DE COMPACTACIÓN DE SUELOS: a continuación se representan las calles con alta compactación de suelos

Calle	Código	Especie
Paseo de la Victoria	P-0003	Citrus aurantium
Avenida del gran capitán	P-0399	Celtis australis
Paseo del Gran Capitán	P-0076	Platanus hispanica

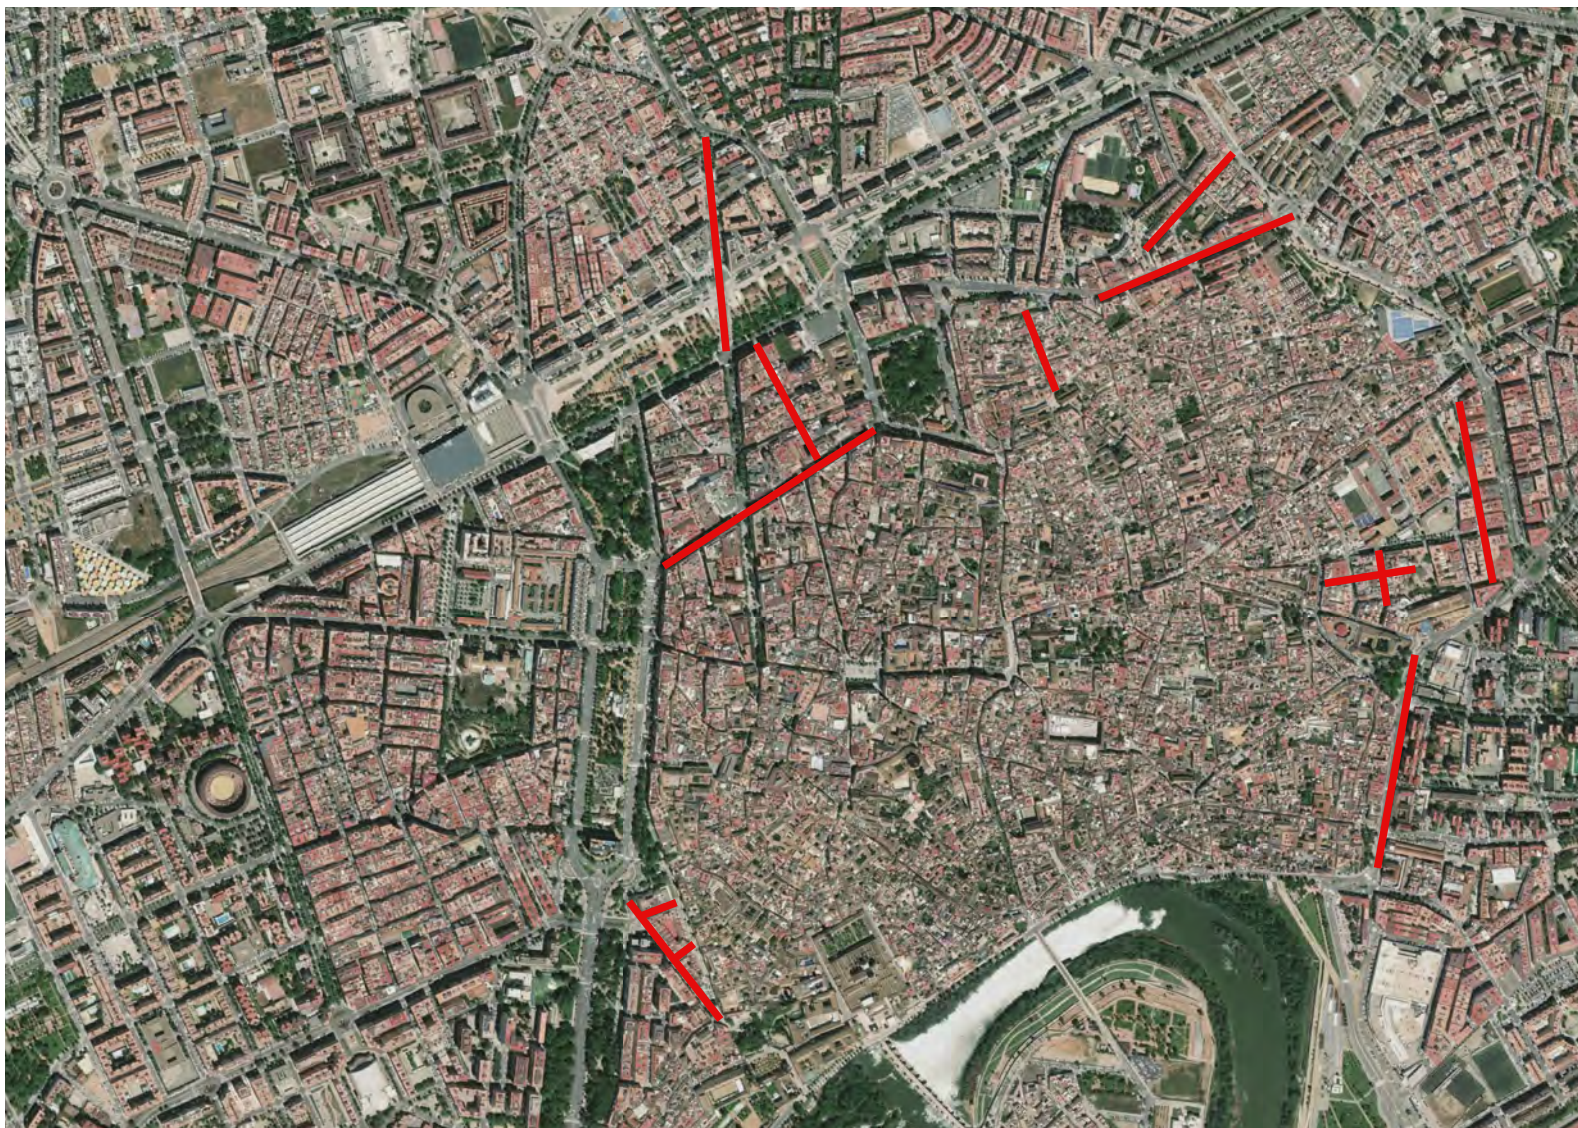
DISEÑO DE PLANTACIONES: a continuación se representan las calles con un diseño urbanístico de plantaciones ineficiente

Calle	Código	Especie
Avenida Ronda de los Tejares	P-0118	<i>Platanus hispanica</i>
Avenida del gran capitán	P-0399	<i>Celtis australis</i>
Calle 12 de octubre	P-0432	<i>Robinia pseudoacacia</i>
Avenida Doctor Fleming	P-0239	<i>Brachychiton populneus</i>
Calle San Vicente de Paúl	P-0242	<i>Platanus hispanica</i>
Calle marquesa de Valdeiglesias	P-0244	<i>Platanus hispanica</i>
Calle Campo madre de dios	P-0057	<i>Robinia pseudoacacia</i>
Calle Golondrina	P-0092	<i>Citrus aurantium</i>
Calle valdelomar	P-0097	<i>Citrus aurantium</i>
Calle murcia	P-0112	<i>Citrus aurantium</i>
Calle mayor de santa marina	P-0179	<i>Citrus aurantium</i>
Avenida de las ollerías	P-0267	<i>Celtis australis</i>
Calle san juan de la cruz	P-0280	<i>Robinia pseudoacacia</i>

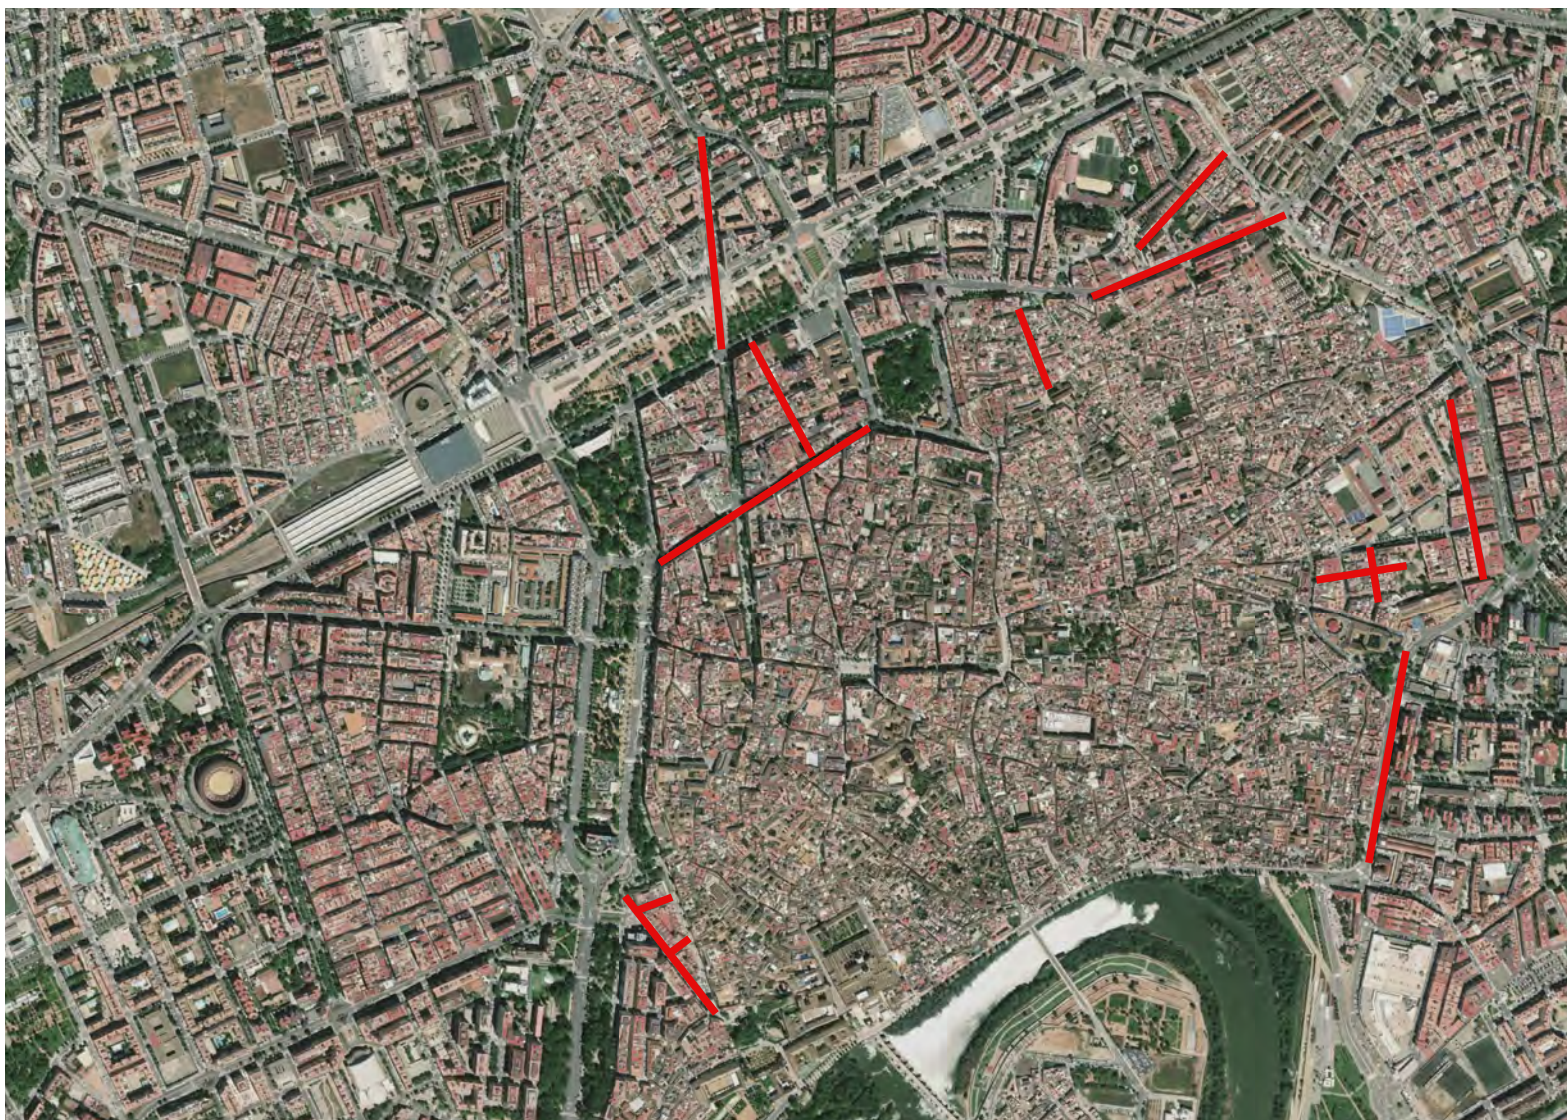
ELECCIÓN DE ESPECIE: a continuación se representan las calles con elección de especie inadecuada

Calle	Código	Especie
Paseo de la Victoria	P-0003	<i>Citrus aurantium</i>
Avenida Republica Argentina	P-0026	<i>Ailanthus altissima</i>
Avenida Ronda de los Tejares	P-0118	<i>Platanus hispanica</i>
Avenida del Gran Capitán	P-0405	<i>Cercis siliquastrum</i>
Avenida del Gran Capitán	P-0404	<i>Platanus hispanica</i>
Paseo del Gran Capitán	P-0076	<i>Platanus hispanica</i>
Calle Diego de León	P_0406	<i>Citrus aurantium</i>
Avenida Doctor Fleming	P-0239	<i>Brachychiton populneus</i>
Calle marquesa de Valdeiglesias	P-0244	<i>Platanus hispanica</i>
Calle valdelomar	P-0097	<i>Citrus aurantium</i>
Calle murcia	P-0112	<i>Citrus aurantium</i>
Calle mayor de santa marina	P-0179	<i>Citrus aurantium</i>
Avenida de las ollerias	P-0267	<i>Celtis australis</i>
Calle san juan de la cruz	P-0280	<i>Robinia pseudoacacia</i>

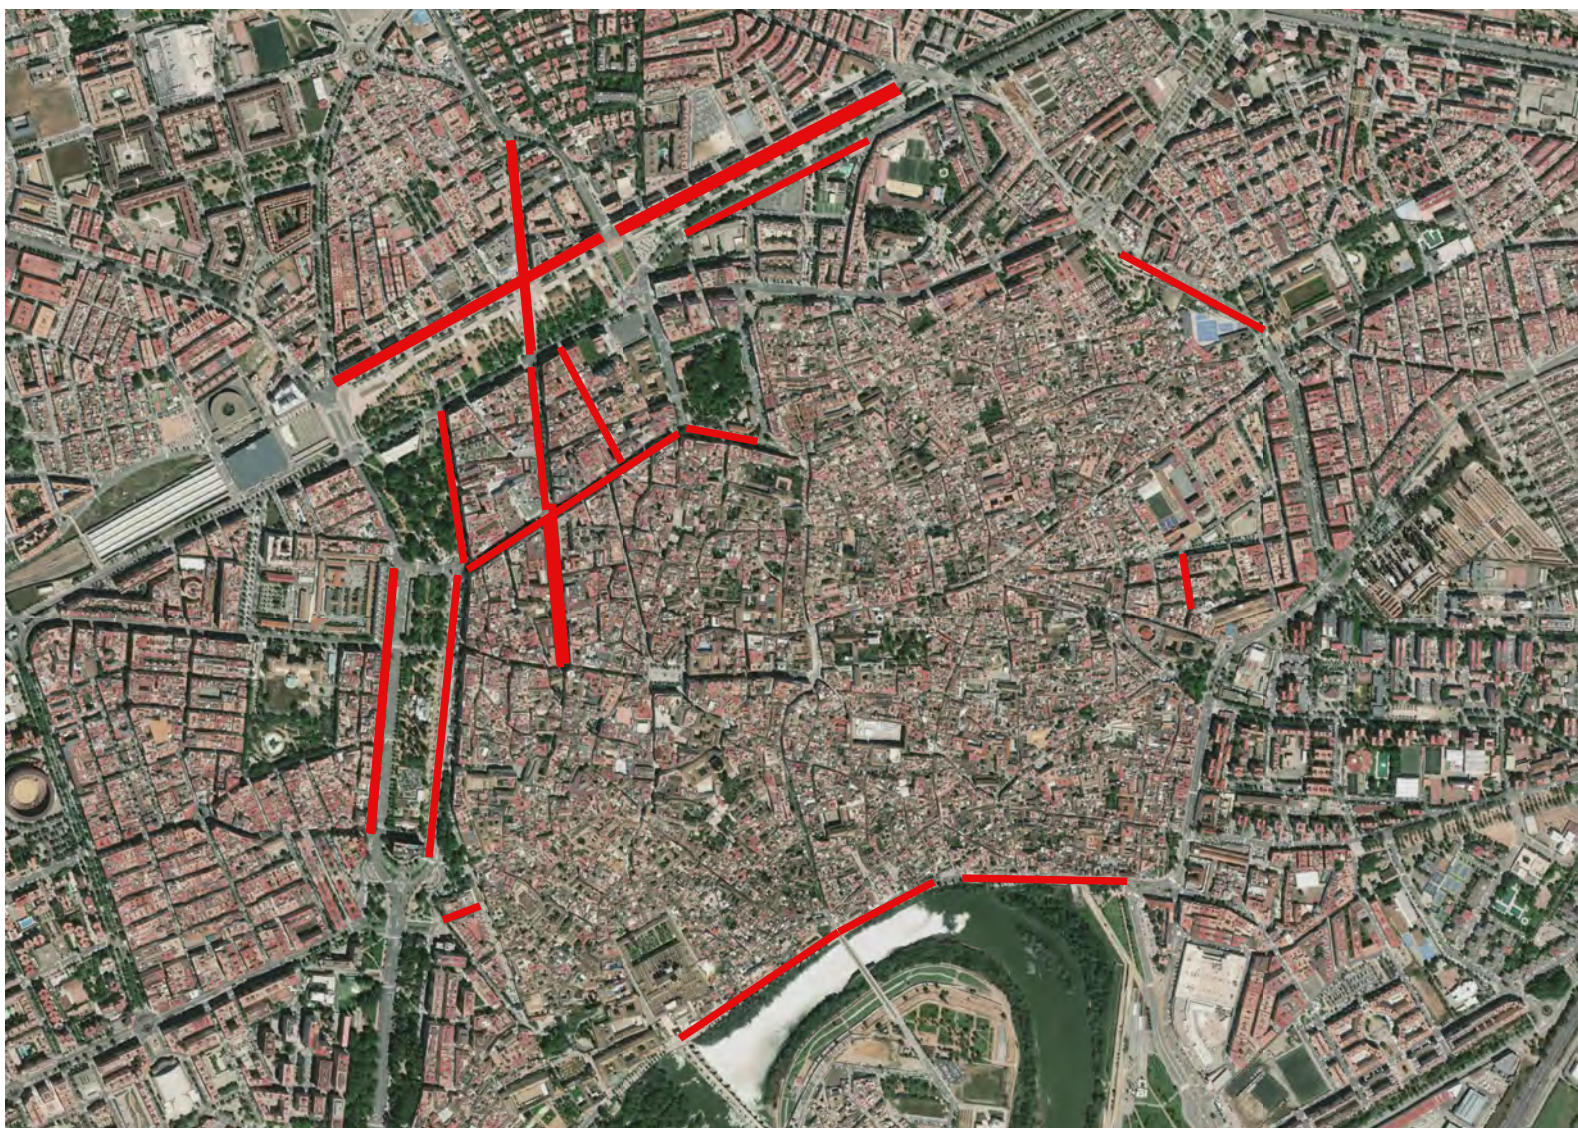
GESTIÓN DE ALCORQUES: a continuación se representan las calles con una gestión de entrecavas, descompactaciones, dimensiones, etc inadecuados.

Calle	Código	Especie
Avenida Ronda de los Tejares	P-0118	<i>Platanus hispanica</i>
Avenida del gran capitán	P-0399	<i>Celtis australis</i>
Calle 12 de octubre	P-0432	<i>Robinia pseudoacacia</i>
Avenida Doctor Fleming	P-0239	<i>Brachychiton populneus</i>
Calle San Vicente de Paúl	P-0242	<i>Platanus hispanica</i>
Calle marquesa de Valdeiglesias	P-0244	<i>Platanus hispanica</i>
Calle Campo madre de dios	P-0057	<i>Robinia pseudoacacia</i>
Calle Golondrina	P-0092	<i>Citrus aurantium</i>
Calle valdelomar	P-0097	<i>Citrus aurantium</i>
Calle murcia	P-0112	<i>Citrus aurantium</i>
Calle mayor de santa marina	P-0179	<i>Citrus aurantium</i>
Avenida de las olleras	P-0267	<i>Celtis australis</i>
Calle san juan de la cruz	P-0280	<i>Robinia pseudoacacia</i>

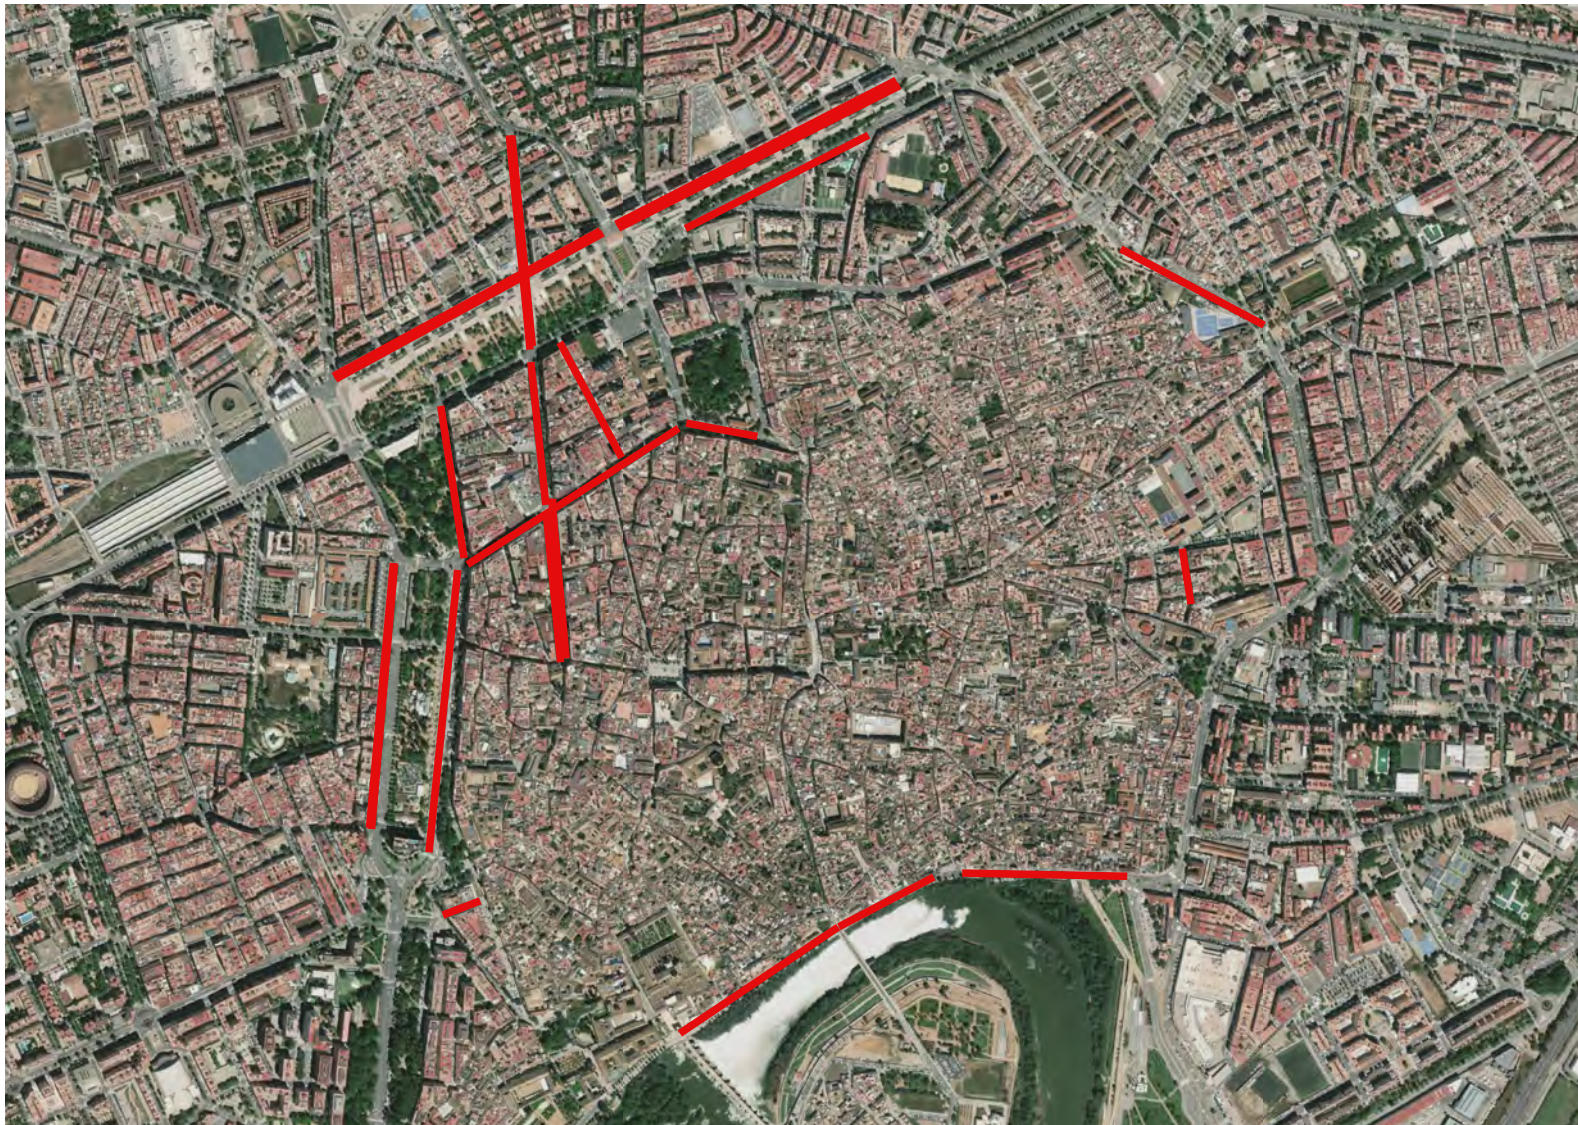
PROCESO DE PLANTACIÓN: a continuación se representan las calles donde se ha realizado un proceso de plantación inadecuado

Calle	Código	Especie
Avenida Ronda de los Tejares	P-0118	<i>Platanus hispanica</i>
Avenida del gran capitán	P-0399	<i>Celtis australis</i>
Calle 12 de octubre	P-0432	<i>Robinia pseudoacacia</i>
Avenida Doctor Fleming	P-0239	<i>Brachychiton populneus</i>
Calle San Vicente de Paúl	P-0242	<i>Platanus hispanica</i>
Calle marquesa de Valdeiglesias	P-0244	<i>Platanus hispanica</i>
Calle Campo madre de dios	P-0057	<i>Robinia pseudoacacia</i>
Calle Golondrina	P-0092	<i>Citrus aurantium</i>
Calle valdelomar	P-0097	<i>Citrus aurantium</i>
Calle murcia	P-0112	<i>Citrus aurantium</i>
Calle mayor de santa marina	P-0179	<i>Citrus aurantium</i>
Avenida de las olleras	P-0267	<i>Celtis australis</i>
Calle san juan de la cruz	P-0280	<i>Robinia pseudoacacia</i>

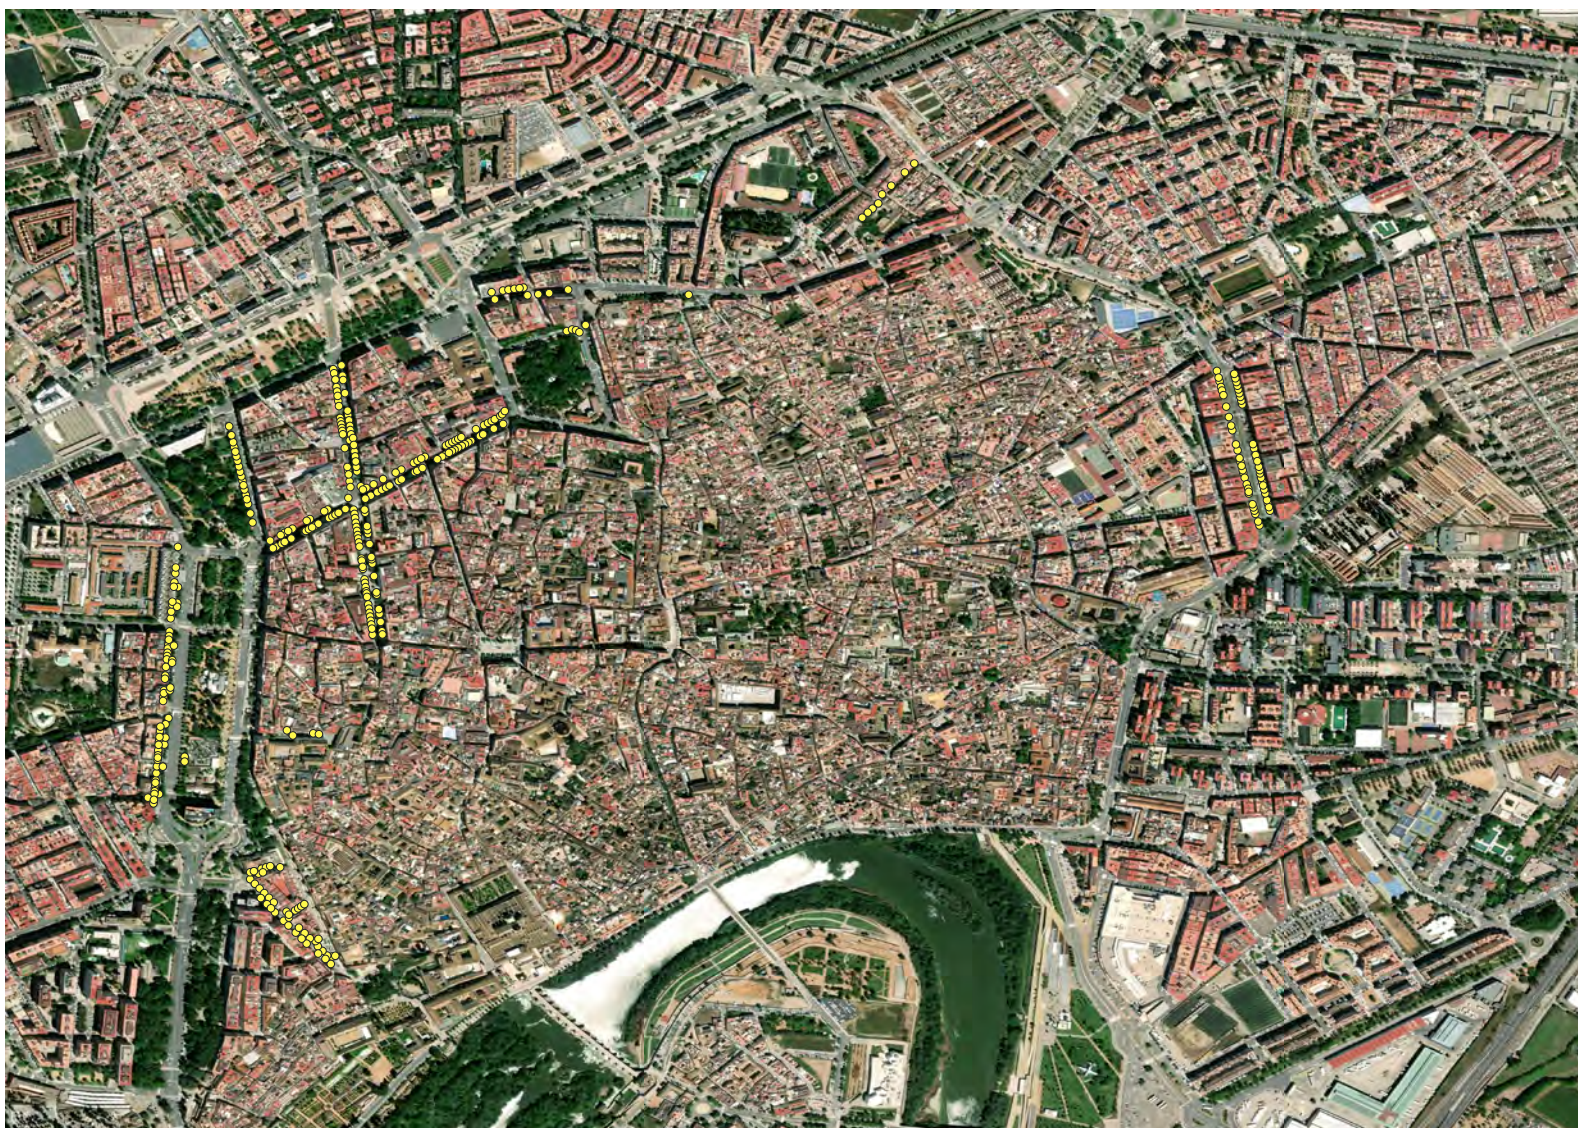
RIESGO EN VIARIO: se representa la ubicación del arbolado viario con necesidades de revisión del riesgo

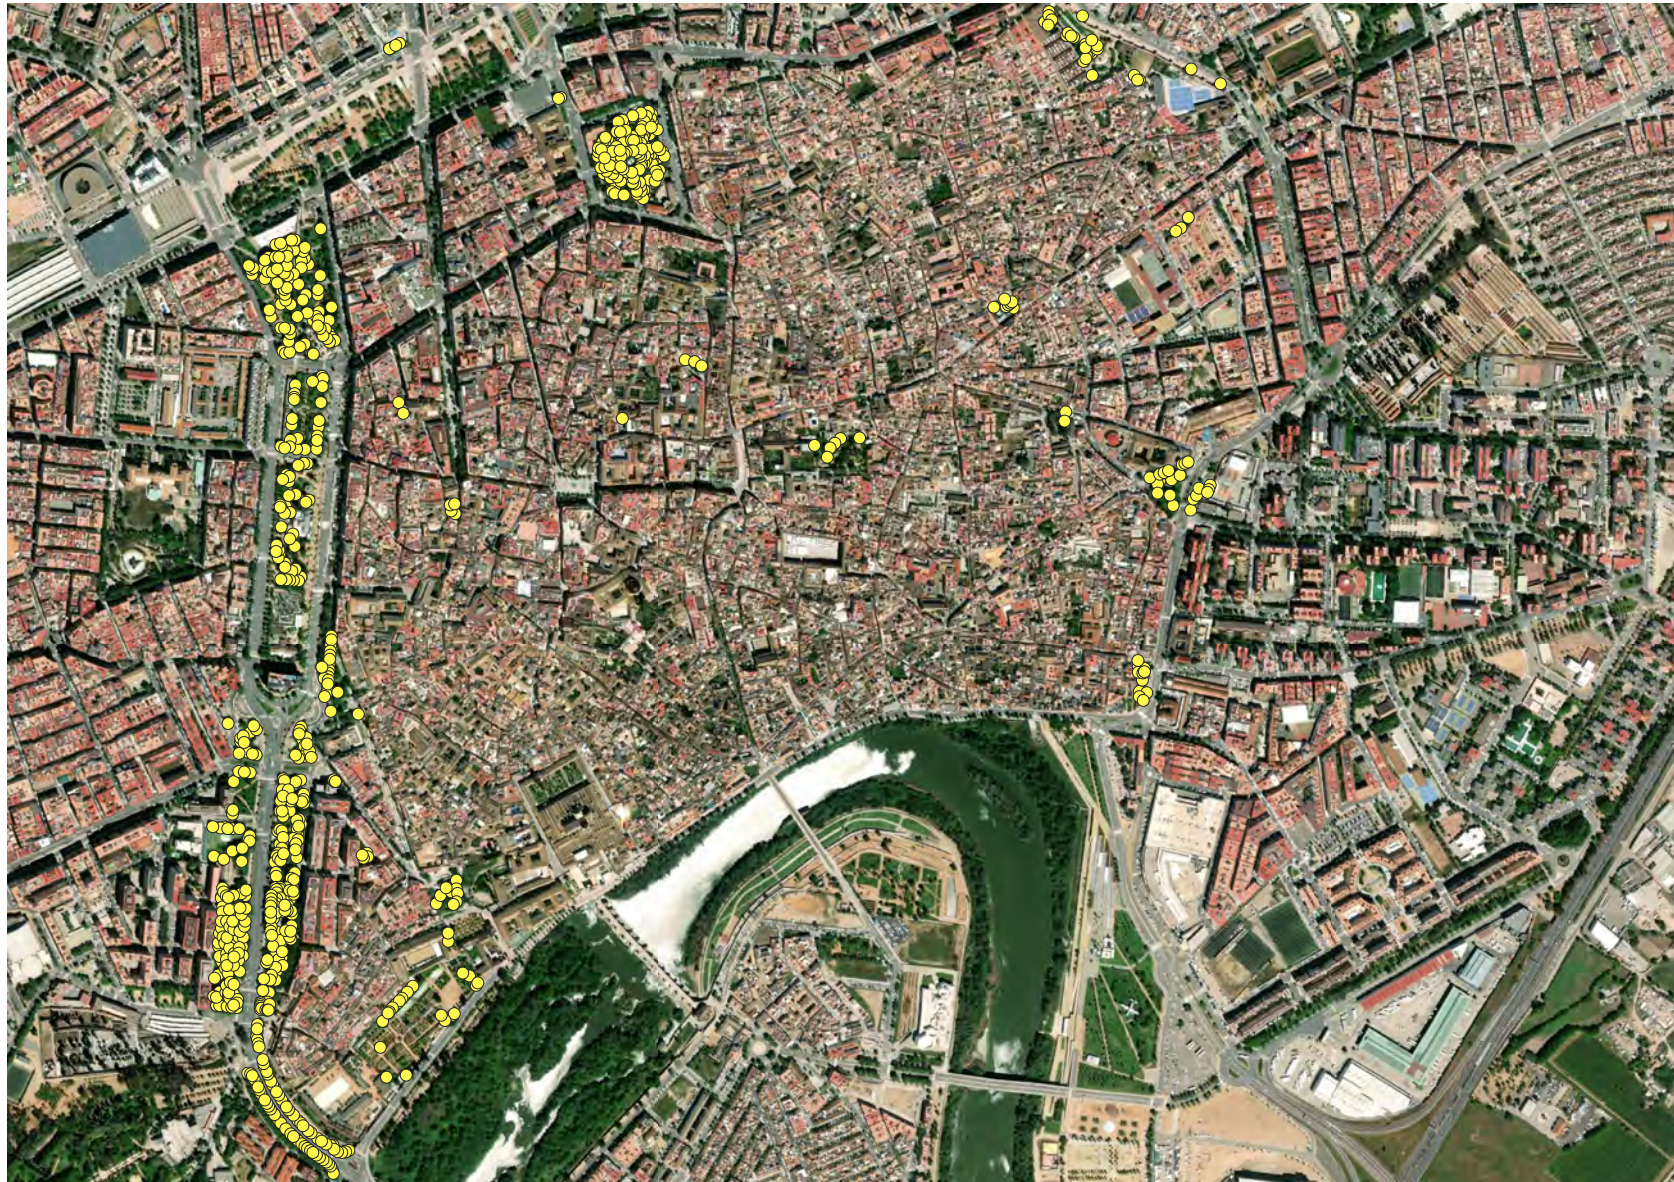
RIESGO EN ZONAS VERDES: se representa la ubicación del arbolado de zonas verdes con necesidades de revisión del riesgo

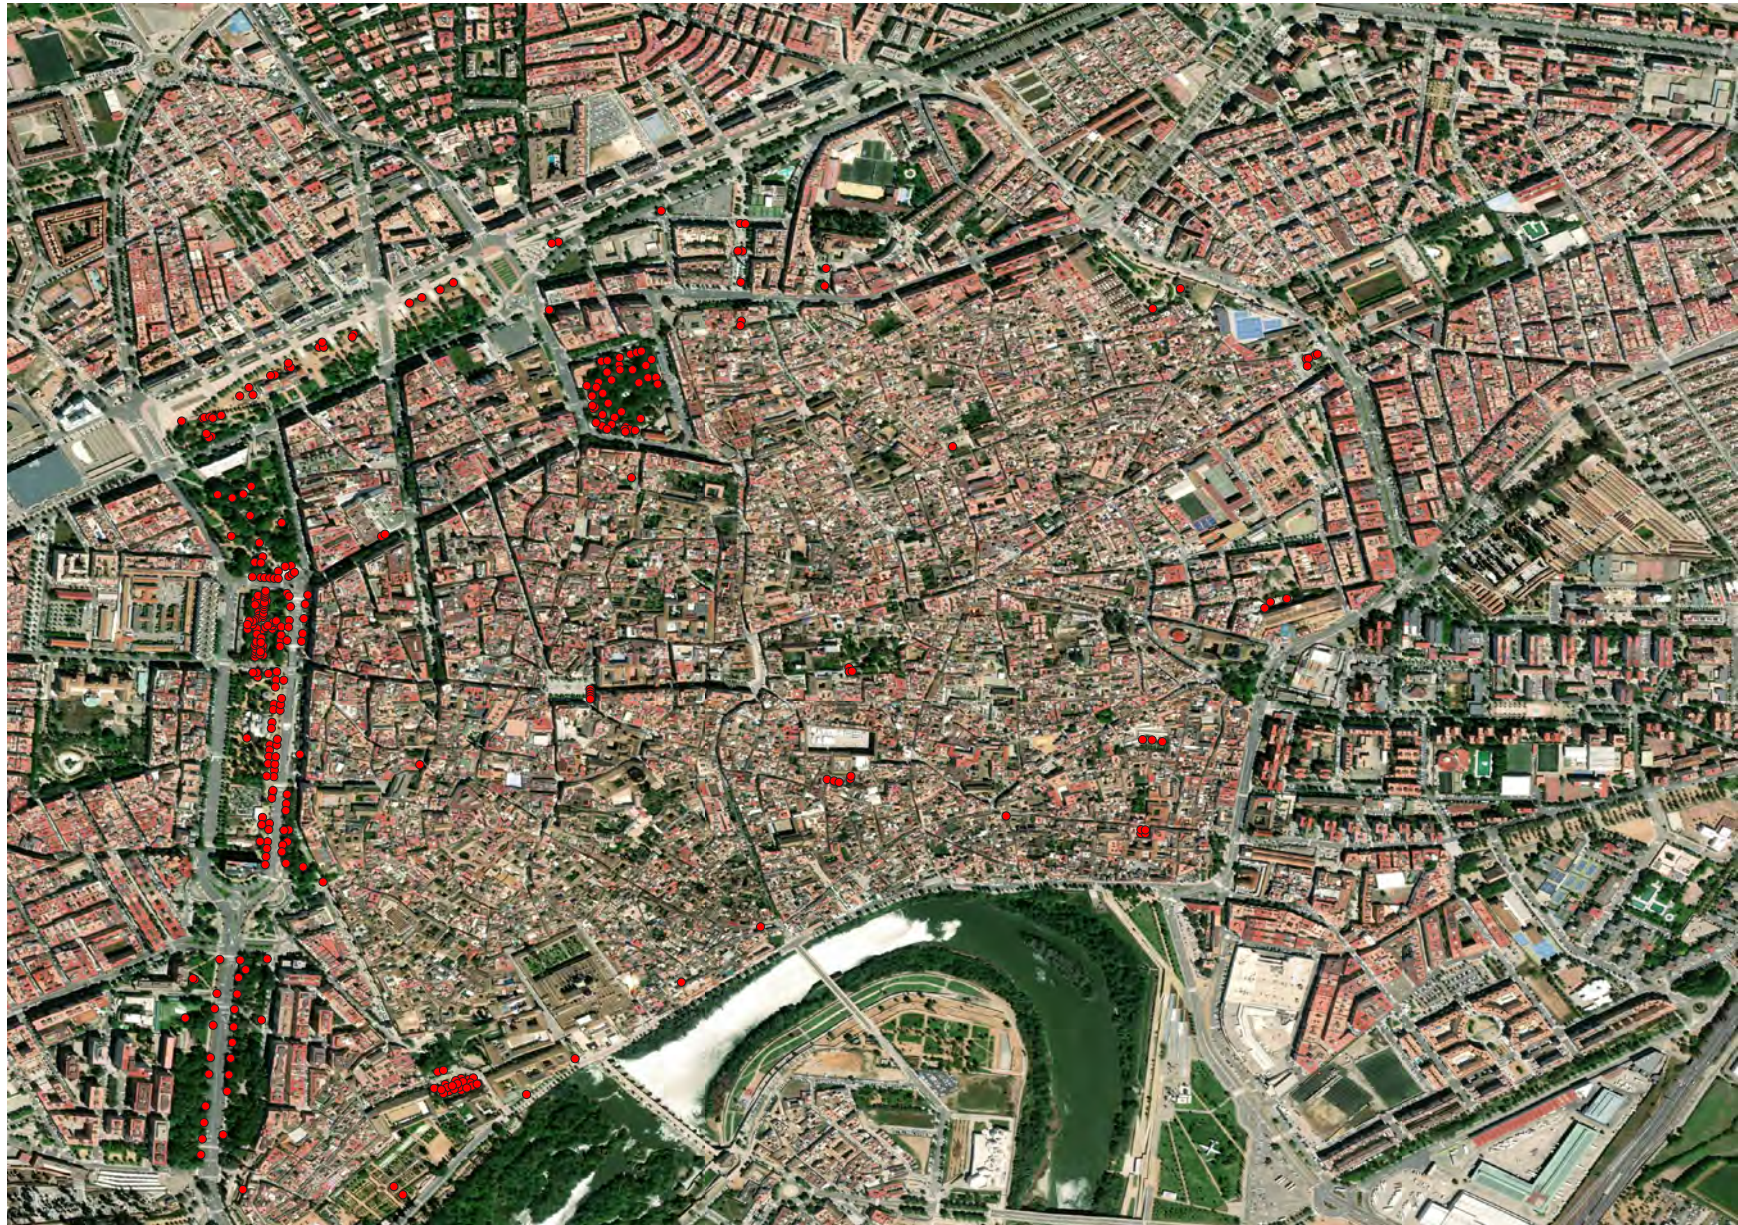
RIESGO PALMERAS: se representa la ubicación de palmeras con necesidades de revisión del riesgo
