Plan Director
de Arbolado

III.1

DIAGNOSIS DEL ARBOLADO URBANO DISTRITO NORTE SIERRA

6.4. BARRIO NORTE SIERRA

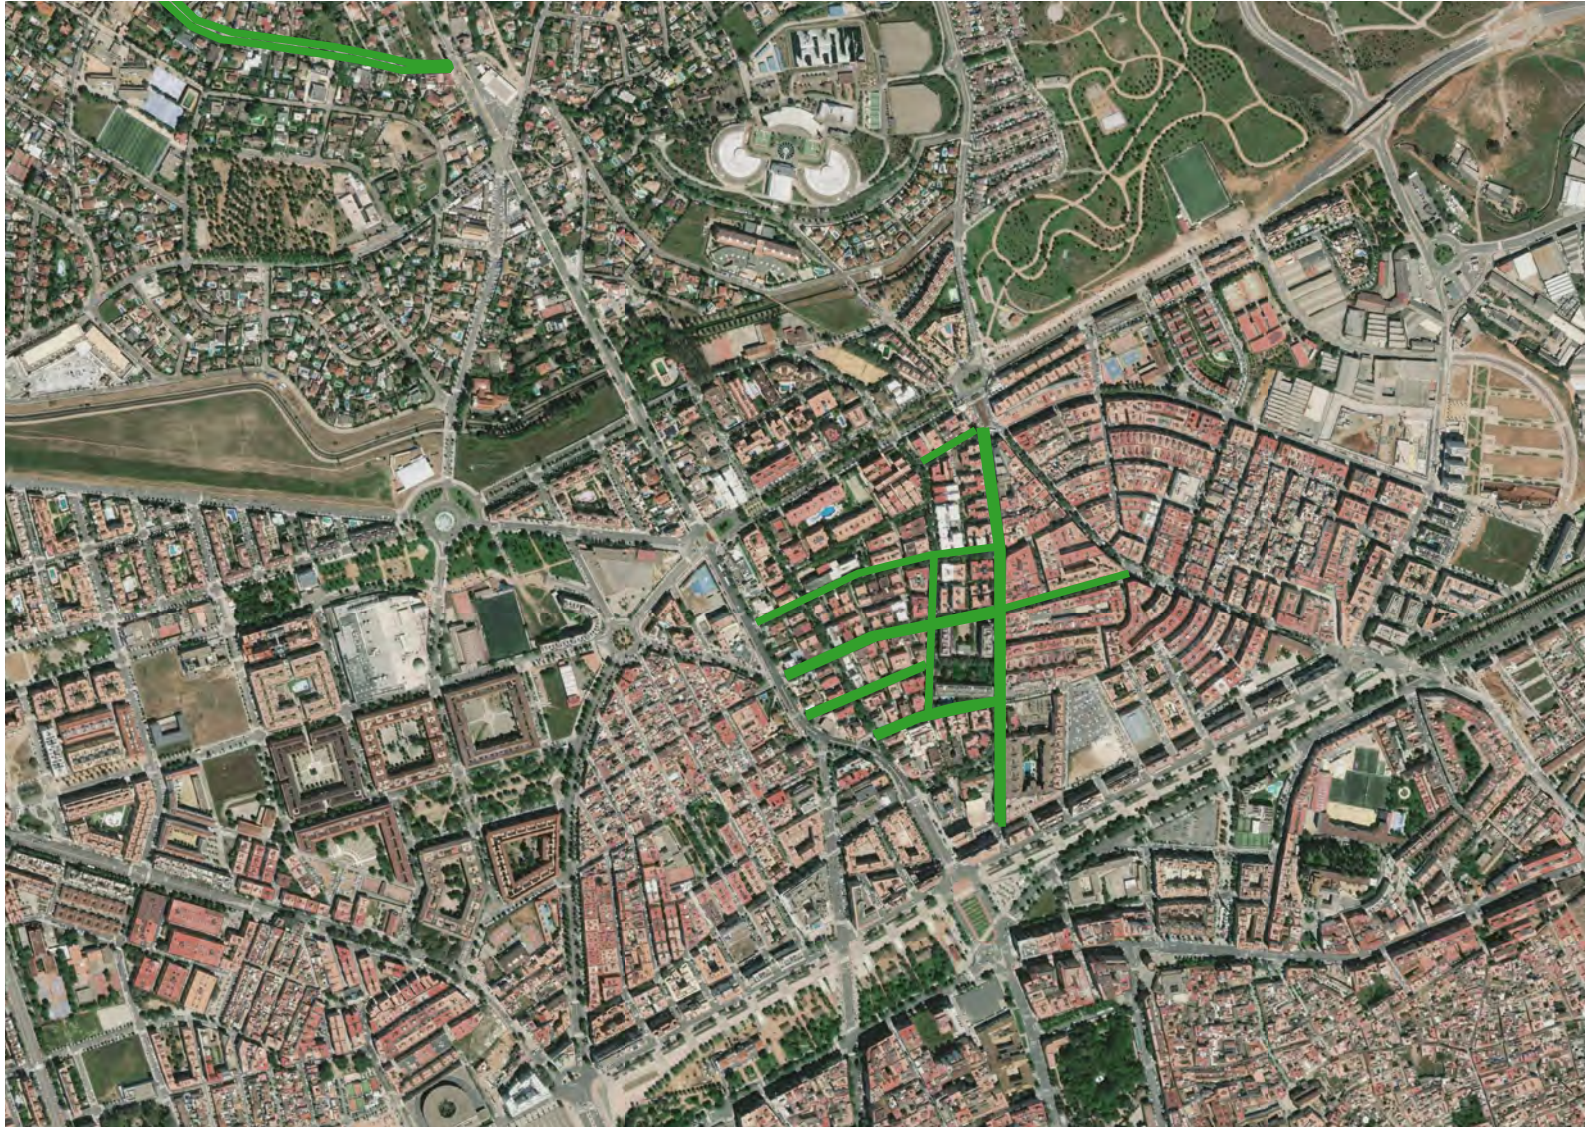
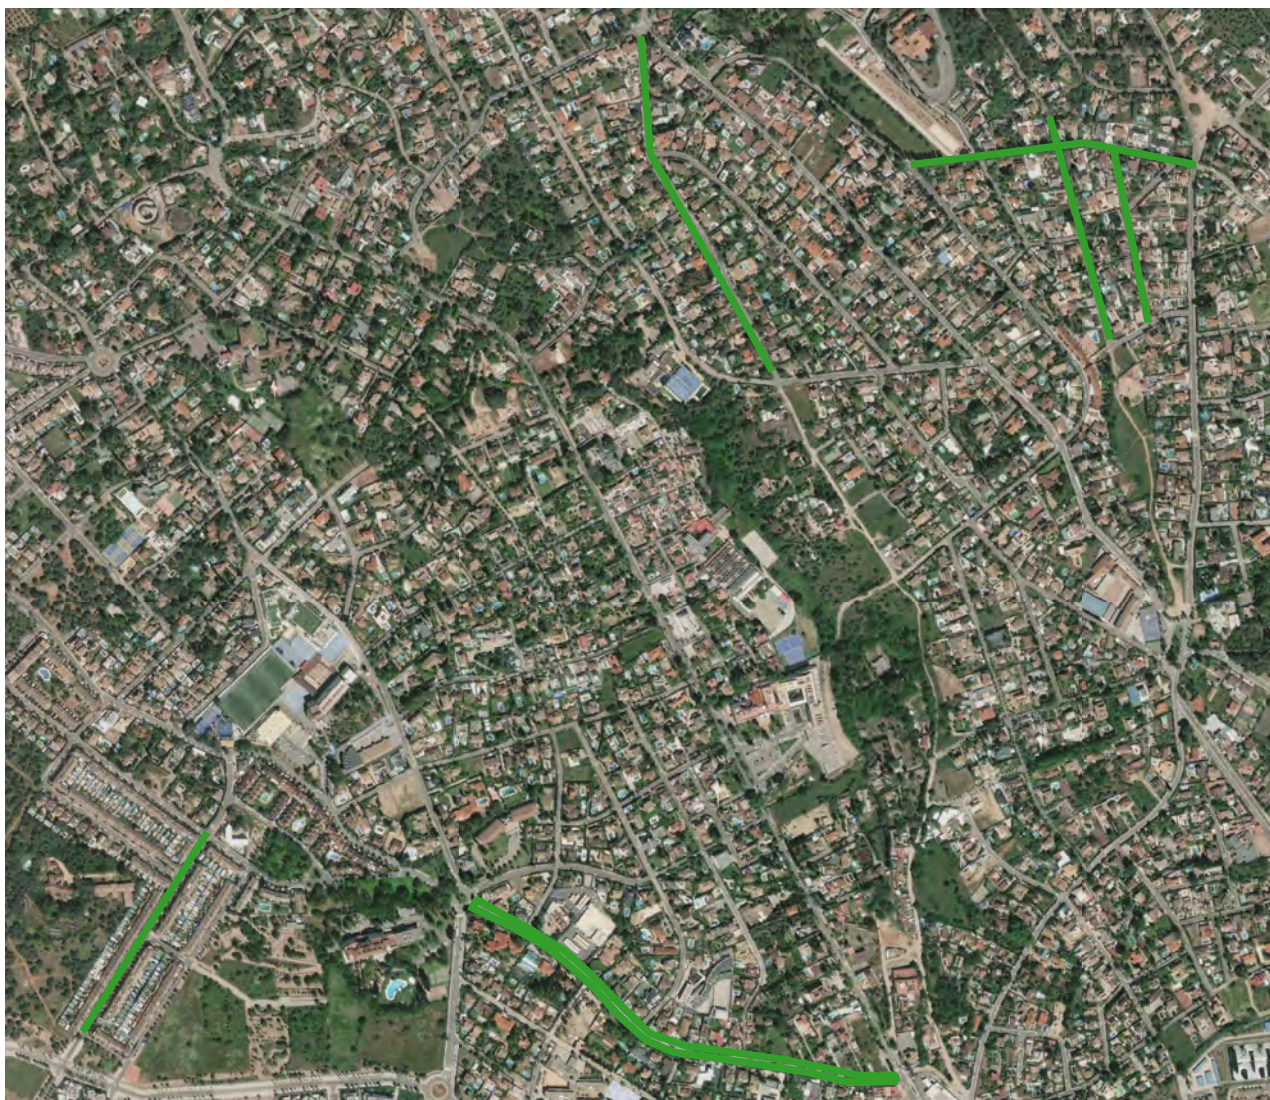
GESTIÓN DE PODAS: a continuación se representan las calles con una gestión de poda inadecuada.

DIAGNOSIS			
Calle	Código	Especie	Observaciones de Poda
Arruzafa	P-1983	Platanus hispanica	Periódica
Calle brezo	P-1403	Acer negundo	Periódica
Saldaña	P-1415	Platanus hispanica	Periódica
Camino del arroyo	P-1422	Platanus hispanica	Periódica
Cantueso	P-1639	Acer negundo	Periódica
Platero martinez	P-1777		Periódica
Calle chopos ambos lados	P-1793	Ulmus pumila	Terciados agresivos abandonados
Palmera	P-1994	Platanus hispanica	Reiterados sobre terciados anteriores, gestión de estructura natural intervenida con control de gálbo y fachada, excepto en los que no presenten riesgo
Algarrobo	P-1844	Robinia pseudoacacia	Periódica
Algarrobo	P-1845	Platanus hispanica	Periódica
Cruz de juarez	P-1860	Platanus hispanica	Periódica
Cruz de juarez	P-1856	Robinia pseudoacacia	Periódica
Acacias	P-1866	Platanus hispanica	Periódica
Acacias	P-1863	Robinia pseudoacacia	Periódica
Almendro	P-1895	Platanus hispanica	Periódica
Almendro	P-1892	Robinia pseudoacacia	Periódica

Castaño	P-1928	Platanus hispanica	Periódica
Santa rosa	P-1967	Platanus hispanica	Periódica

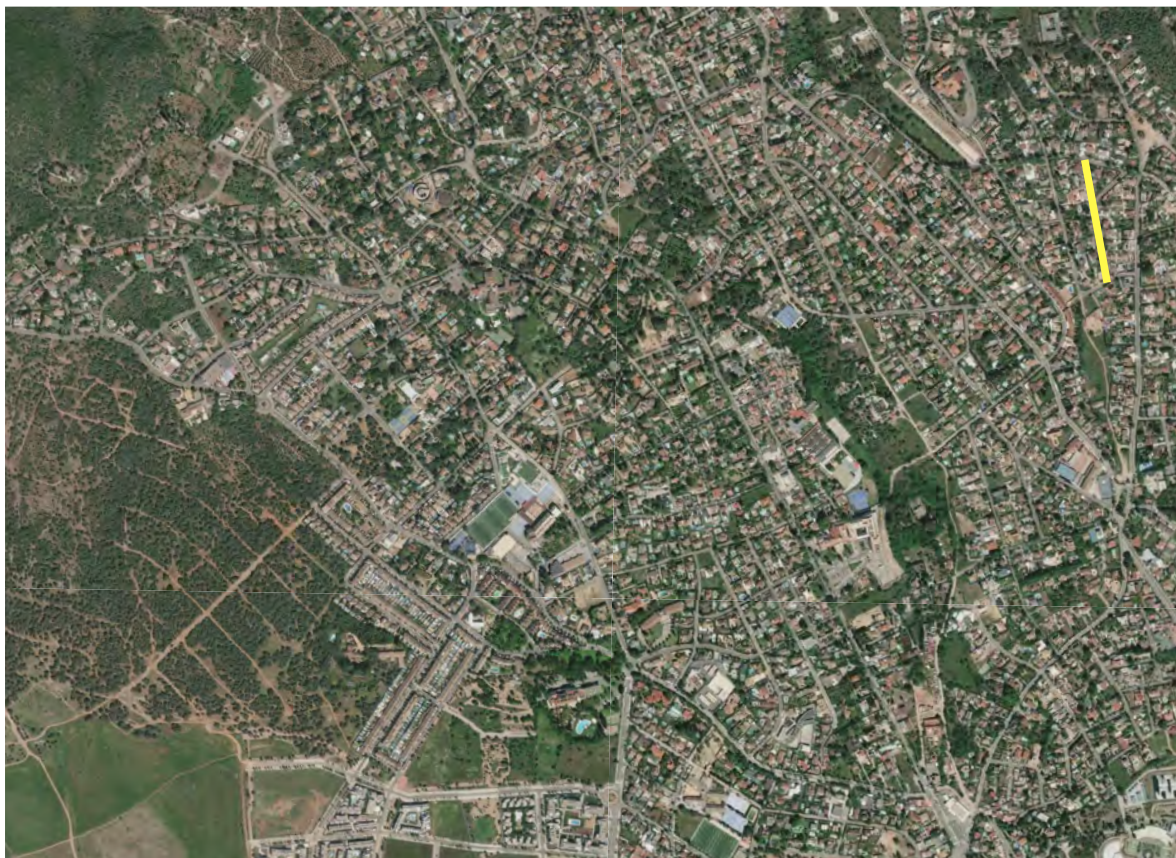
GESTIÓN DE SALUD Y CRECIMIENTOS: a continuación se representan las calles con un estado de salud y crecimientos inadecuados.

Calle	Código	Especie	Problemática de Gestión	Observaciones de Gestión
Calle brezo	P-1403	Acer negundo	Salud y crecimientos inadecuados	Remodelación externa

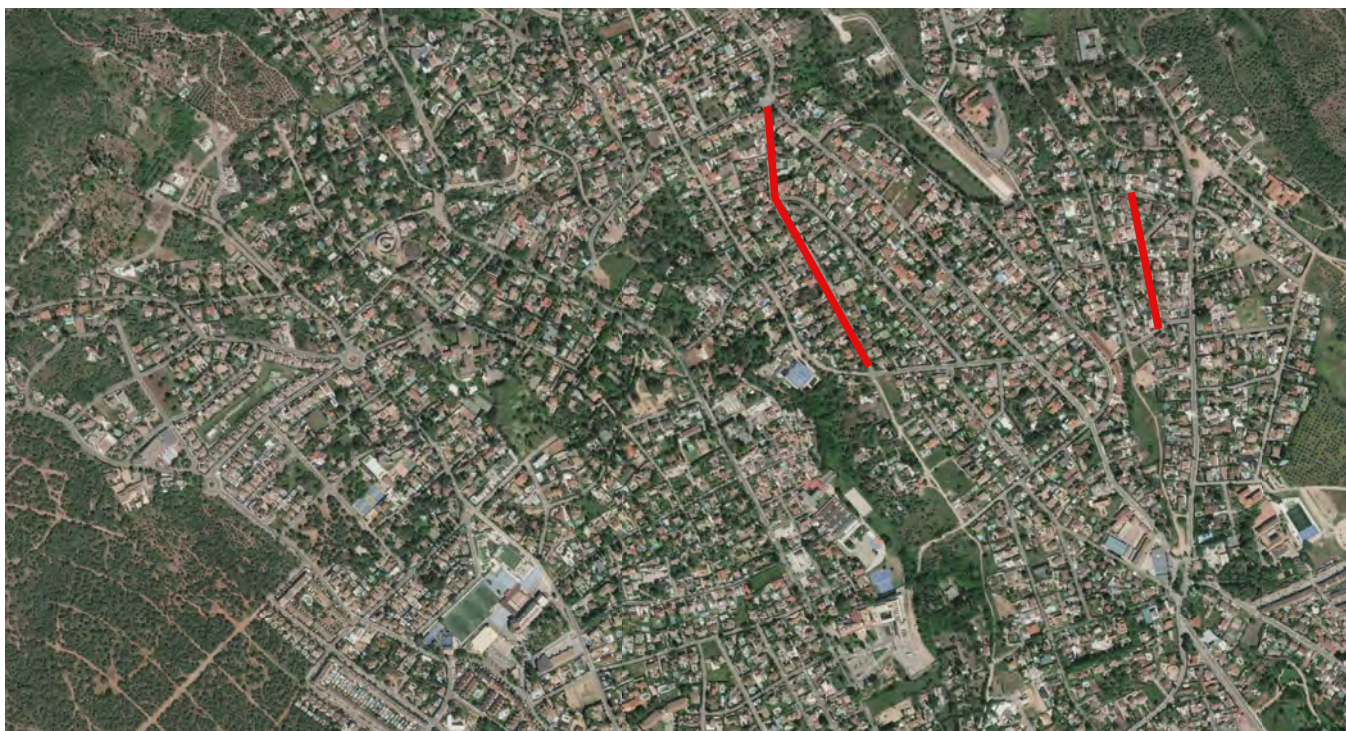
DISEÑO DE PLANTACIONES: a continuación se representan las calles con un diseño urbanístico de plantaciones ineficiente

Código	Especie	Problemática de Plantación	Observaciones de Plantación
P-1403	Acer negundo	Diseño de plantación	Remodelación externa
P-1777		Diseño de plantación,Gestión de alcorques	Remodelación externa

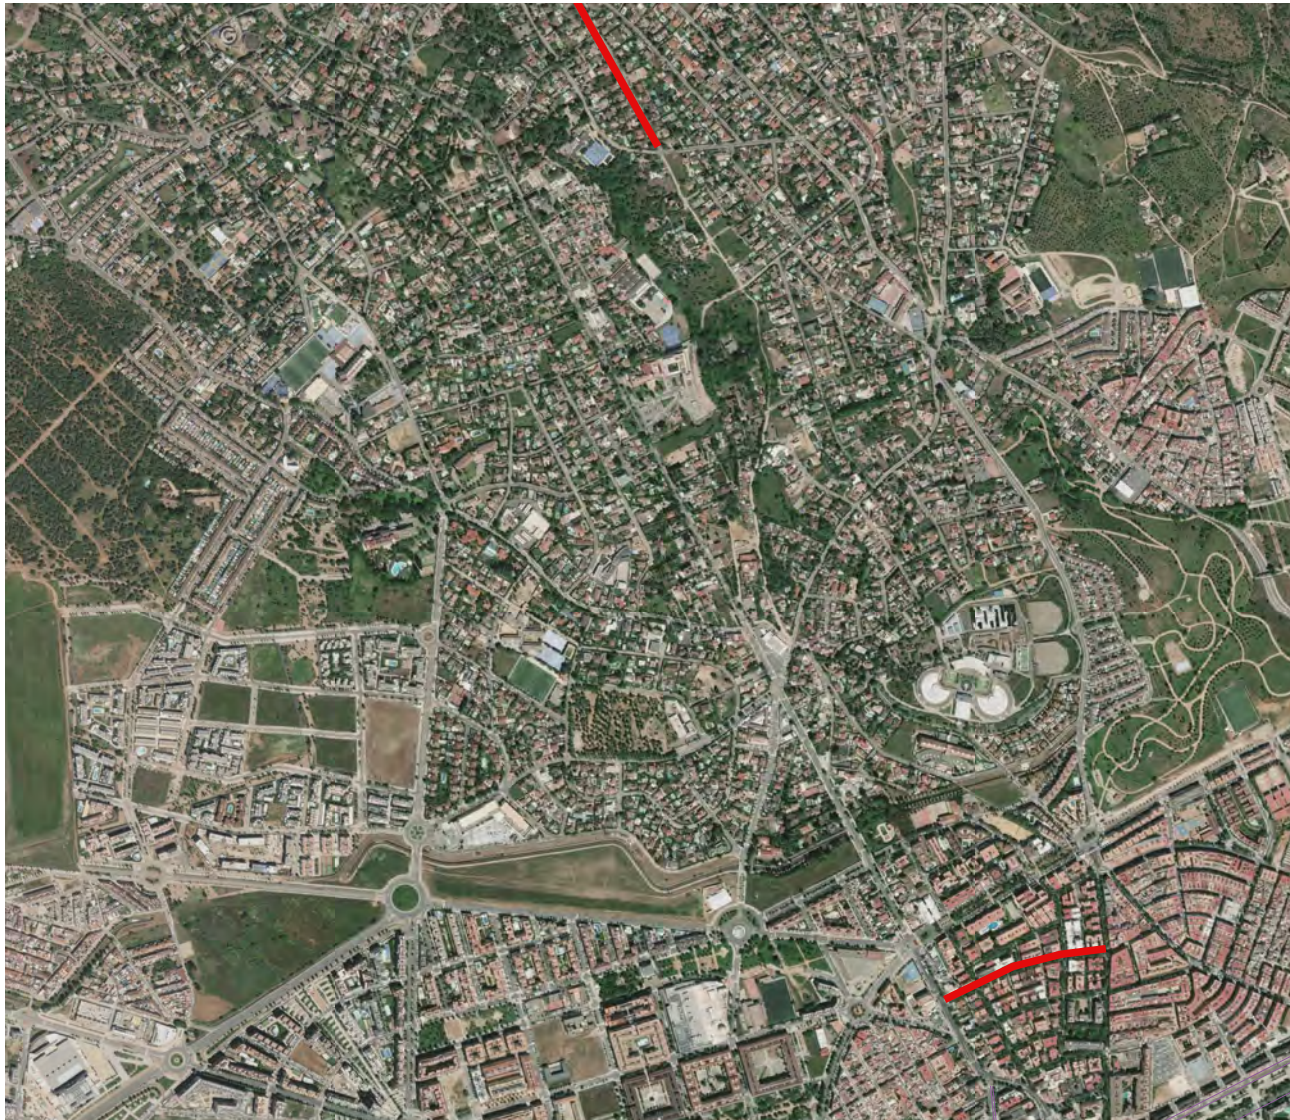
GESTIÓN DE ALCORQUES

DIAGNOSIS				
Calle	Código	Especie	Problemática de Plantación	Observaciones de Plantación
Platero martínez	P-1777		Diseño de plantación, Gestión de alcorques	Remodelación externa
Palmera	P-1994	Platanus hispanica	Gestión de alcorques

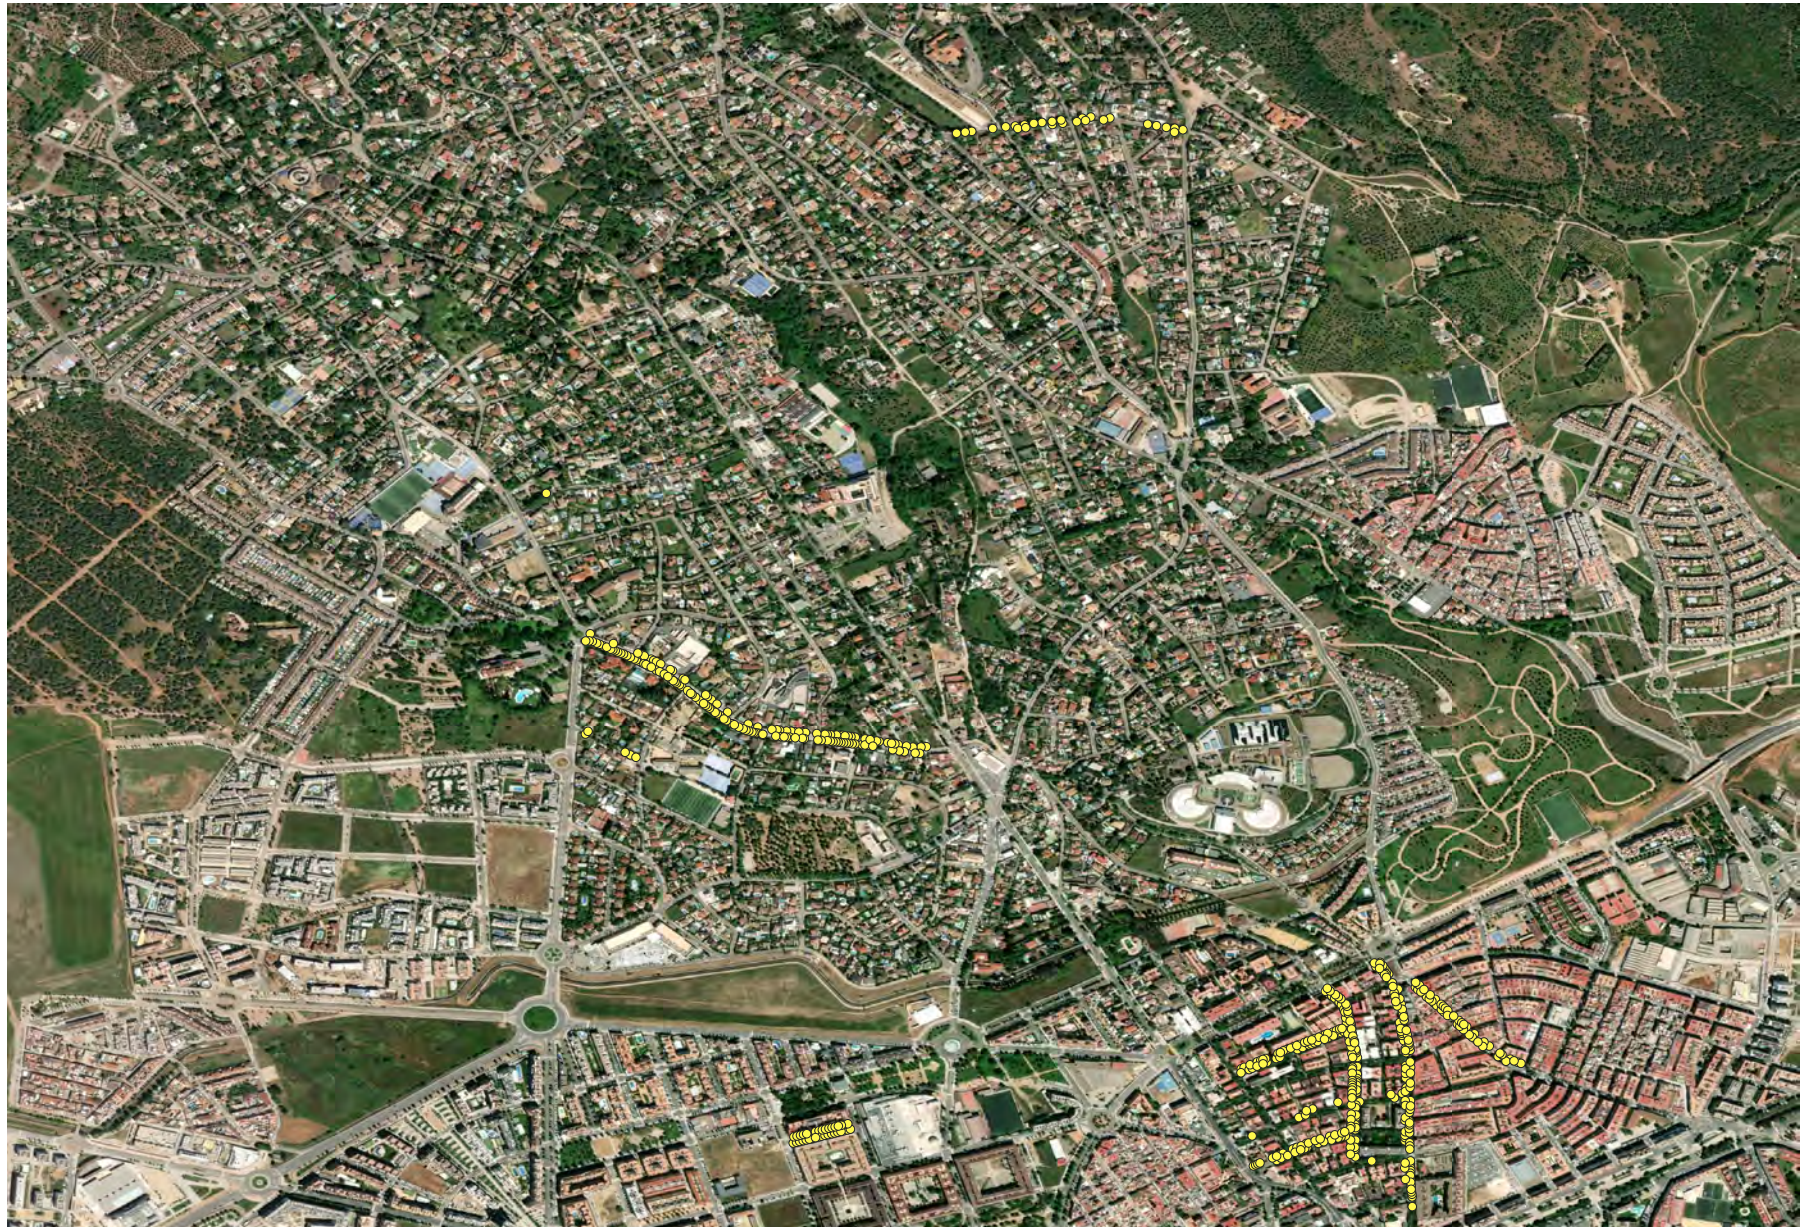
RIESGO VIARIO: a continuación se representan las calles con una gestión del riesgo inadecuado.

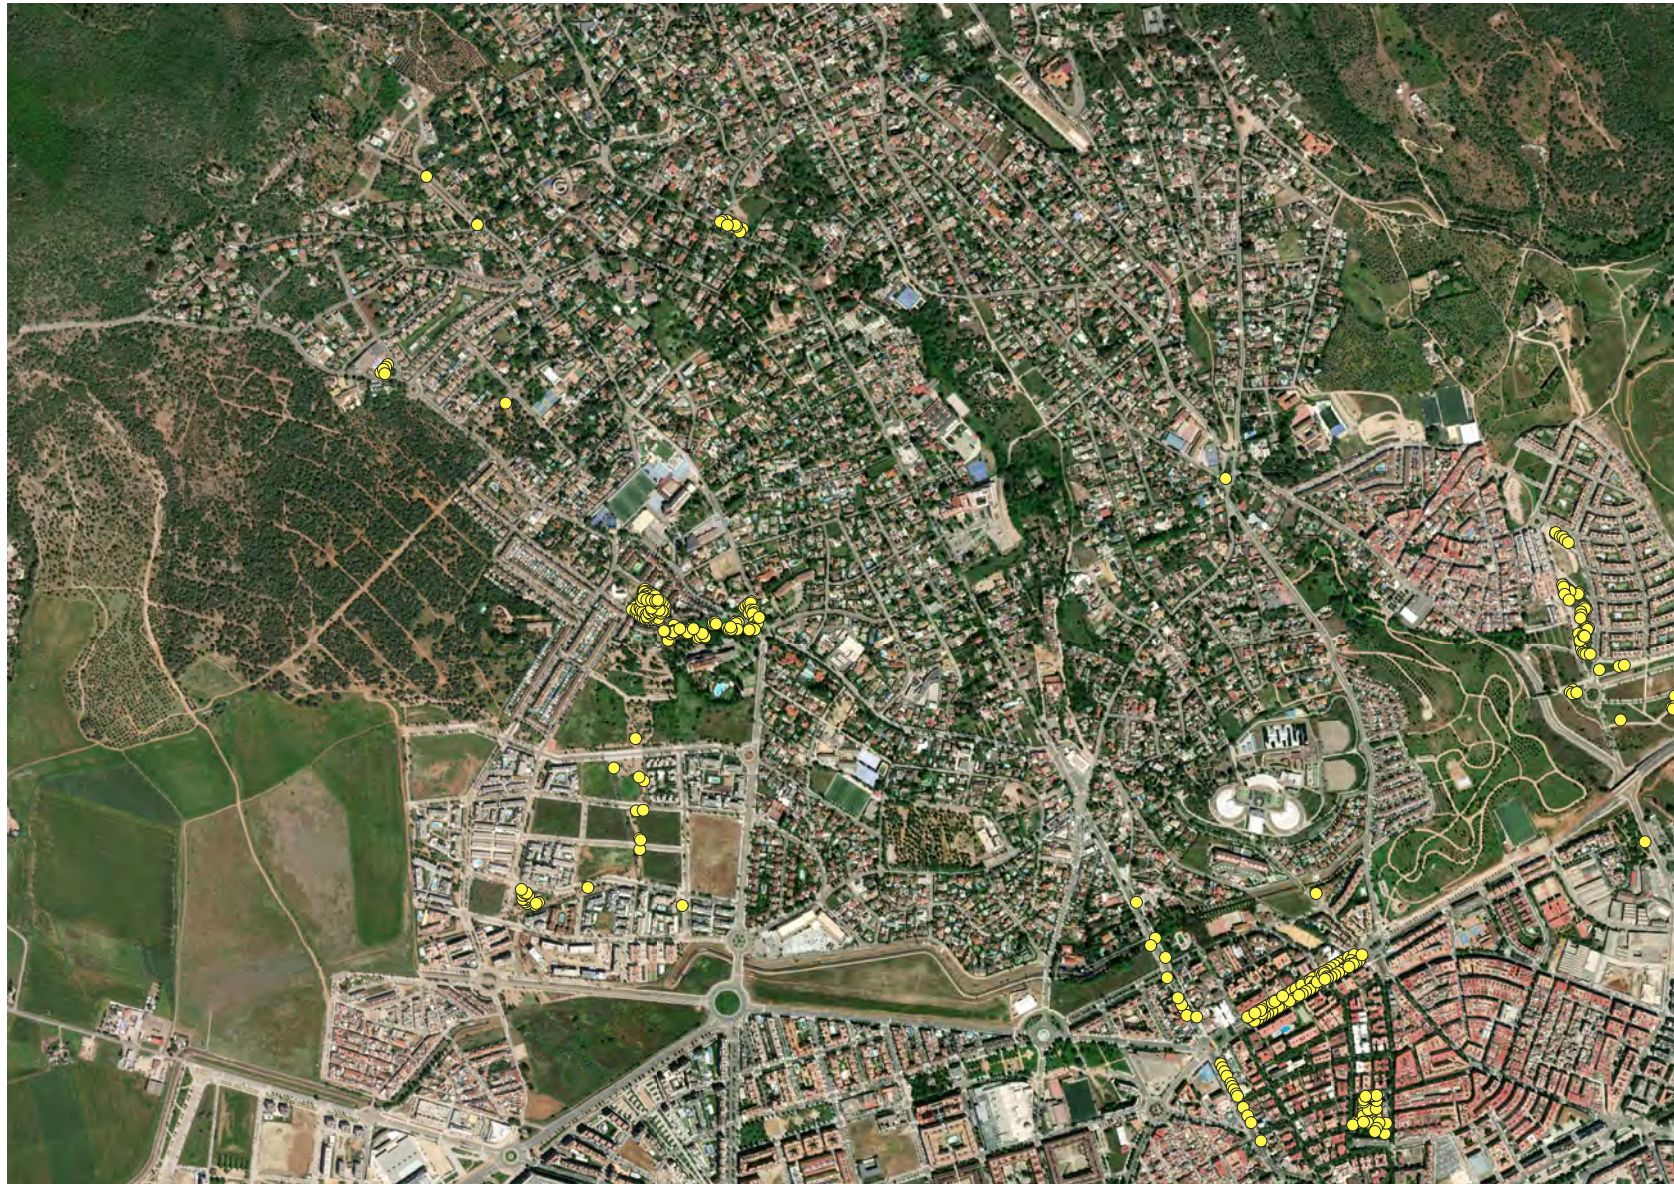
RIESGO ZONA VERDE: a continuación se representan las zonas verdes con una gestión del riesgo inadecuado.

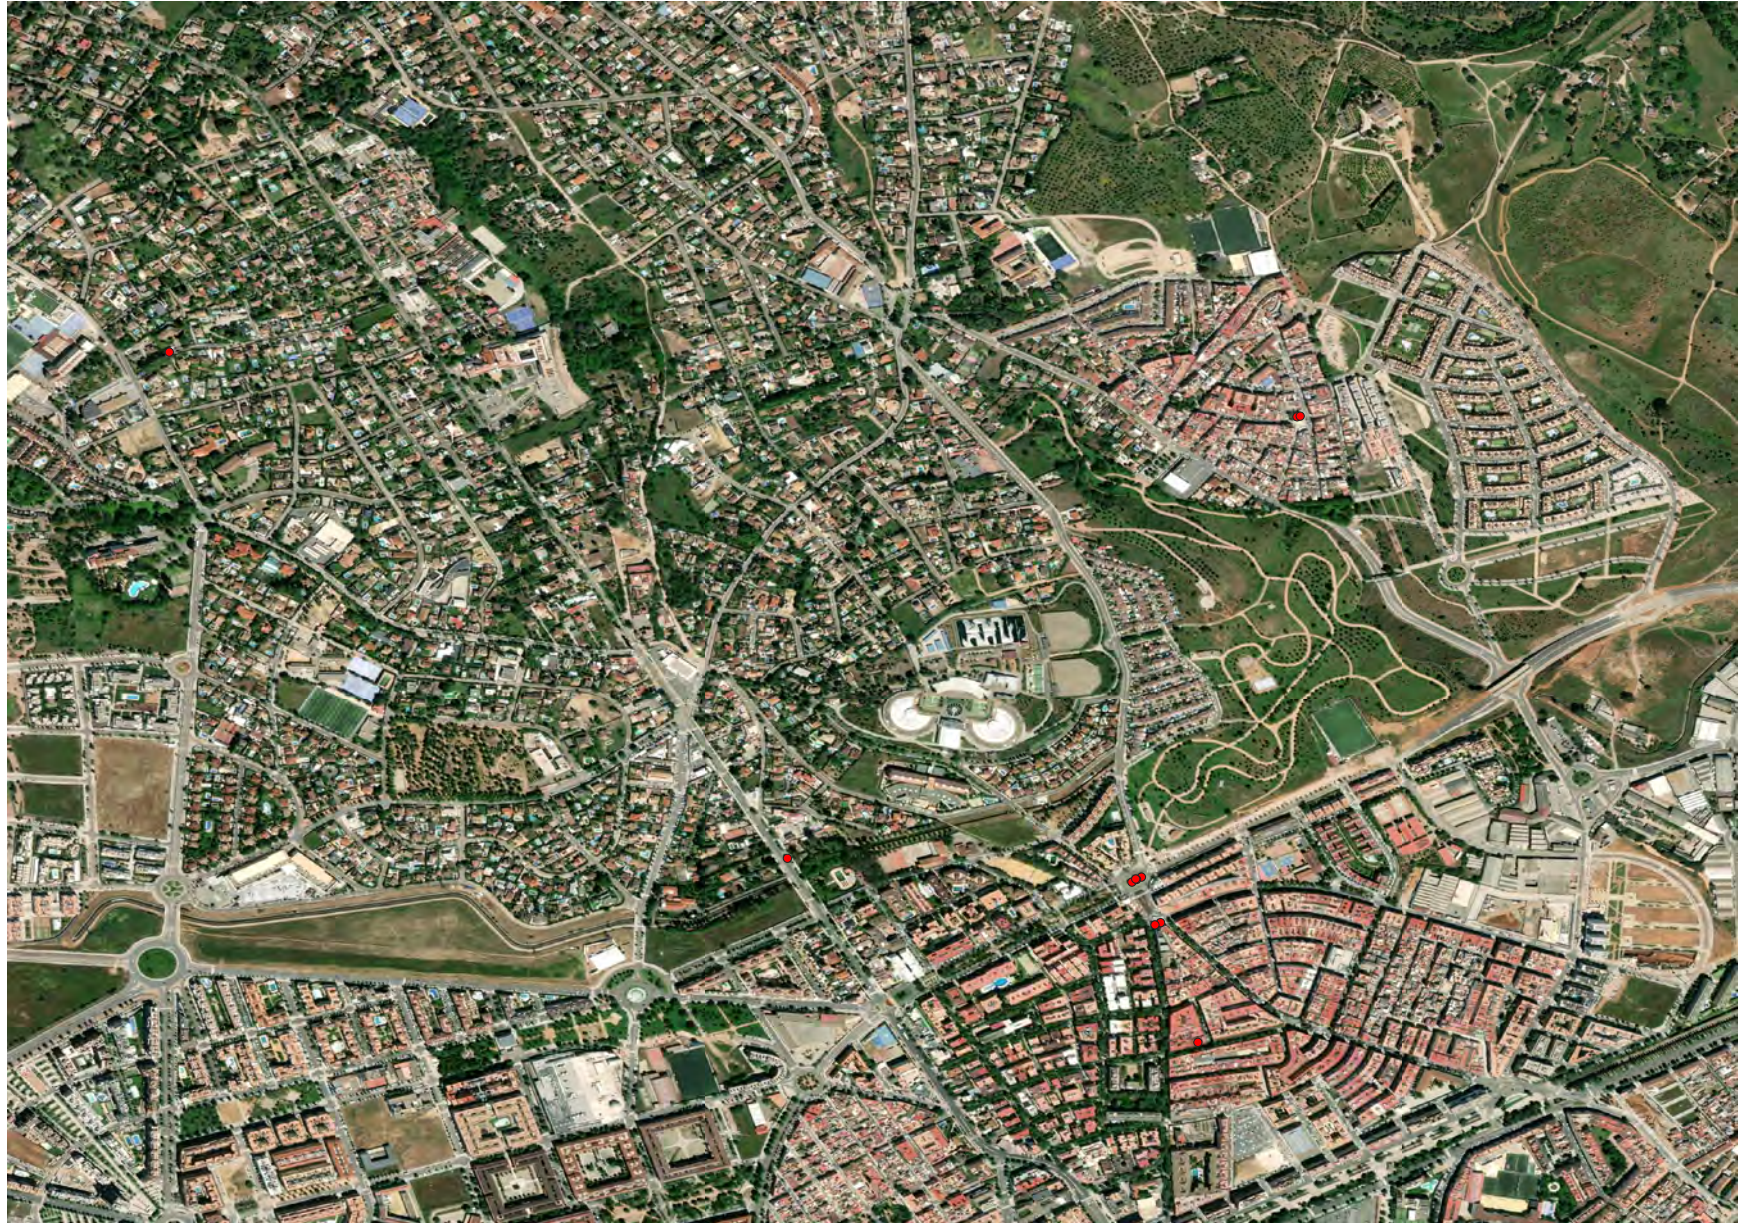
RIESGO PALMERAS: a continuación se representan las palmeras con una gestión del riesgo inadecuado.
