Plan Director  
de Arbolado

# III.1

## DIAGNOSIS DEL ARBOLADO URBANO DISTRITO LEVANTE

## 6.2. BARRIO LEVANTE

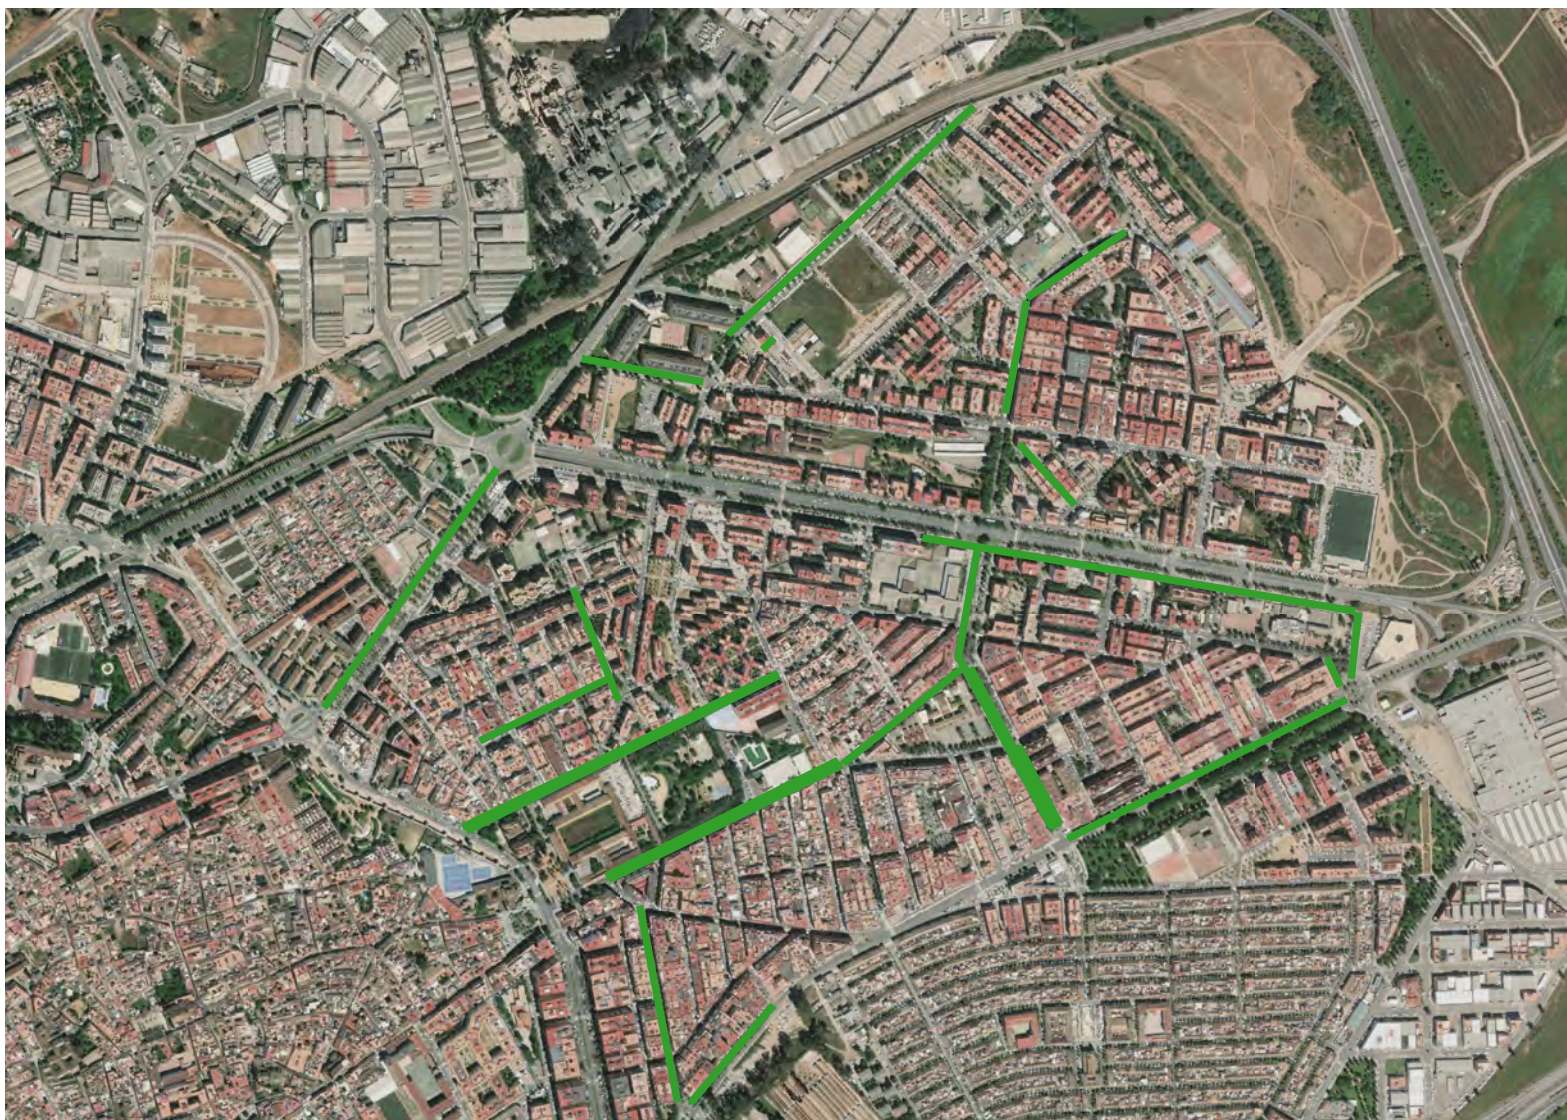
**GESTIÓN DE PODAS:** a continuación se representan las calles con una gestión de poda inadecuada.

Calle	Código	Especie
Avenida del Cairo	P-0607	Platanus hispanica
Avenida del Cairo	P-0604	Citrus aurantium
Avenida Carlos III	P-0747	Todo
Calle escritor garcia cereceda	P-0544	Brachychiton populneus
Avenida libia	P-0560	Brachychiton populneus
Avenida libia	P-0559	Platanus hispanica
Calle sagunto	P-0579	Ulmus pumila
Calle sagunto	P-0568	Robinia pseudoacacia
Avenida Rabanales	P-0578	Robinia pseudoacacia
Avenida Rabanales	P-0584	Eucalyptus sp.
Avenida Rabanales	P-0579	Ulmus pumila
Avenida Rabanales	P-0581	Todo
Calle Montellano	P-0622	Todo
Calle Periodista Pedro Alvarez	P-0623	Melia azedarach
Calle escritor lopez de cardenas	P-0633	Robinia pseudoacacia
Avenida agrupacion cordoba	P-0642	Tipuana tipu
Calle pintor pdeo romana	P-0664	Celtis australis
Avenida blas infante	P-0677	Todo
Avenida viñuela	P-0729	Platanus hispanica
Calle Guarani	P-0753	Platanus hispanica

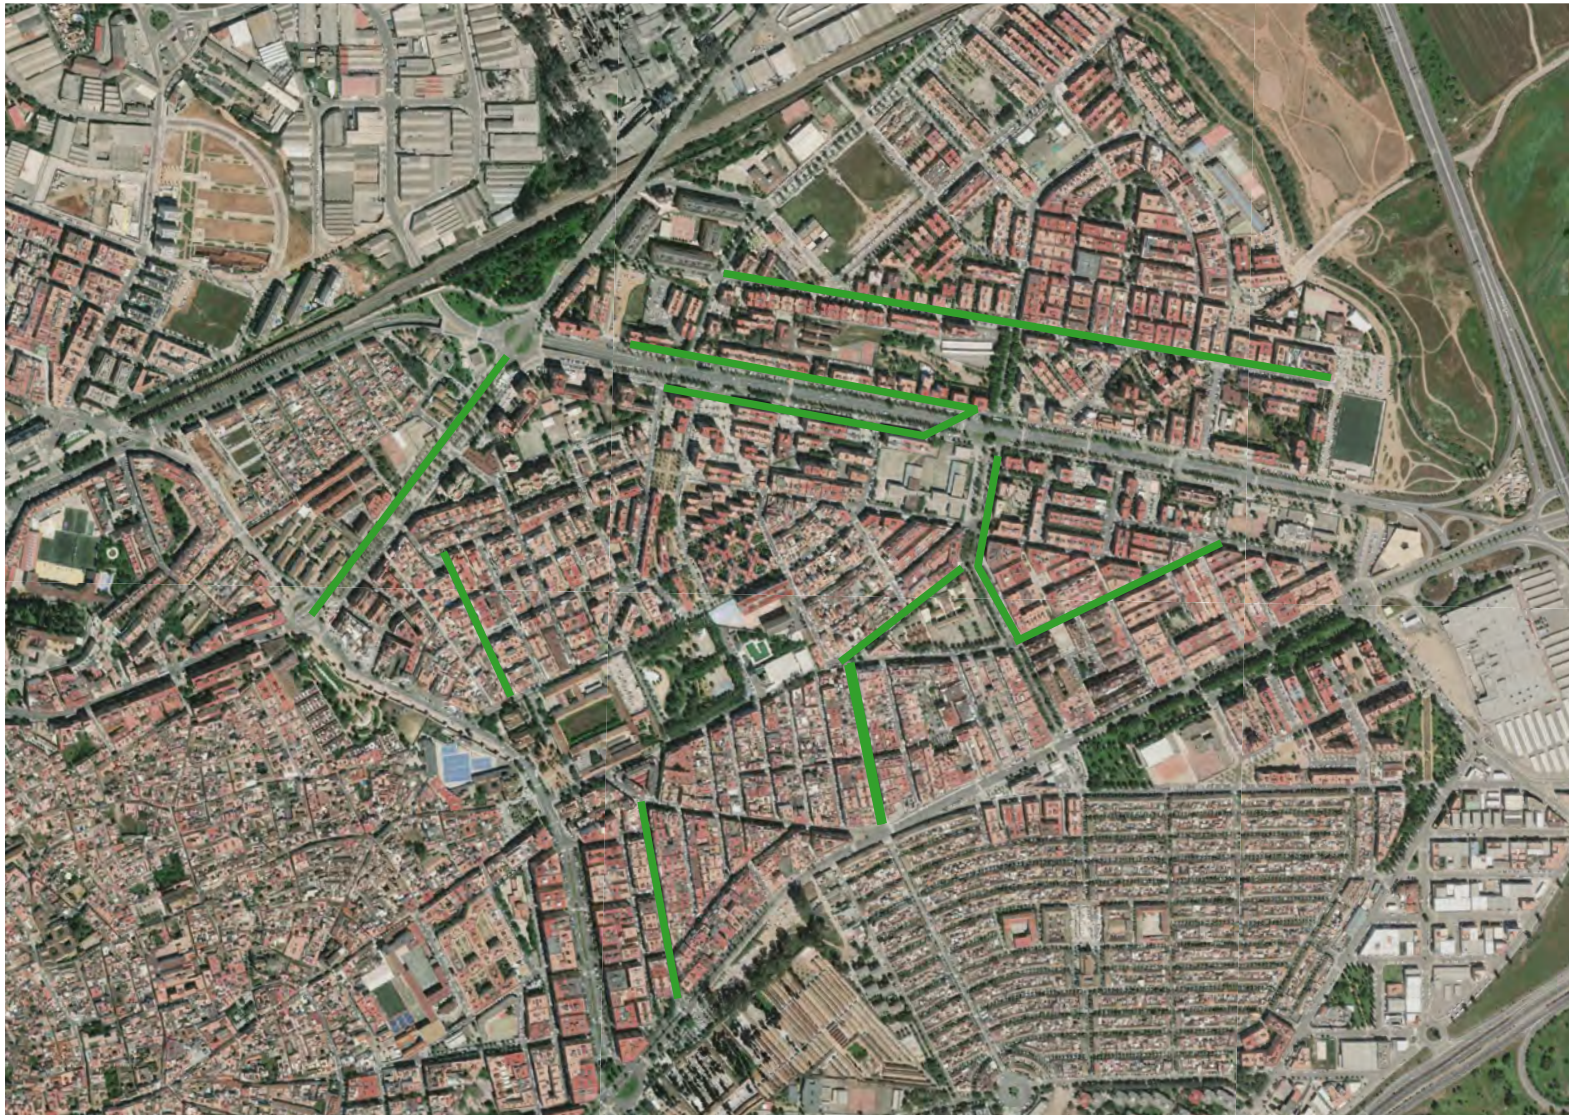
**GESTIÓN DE INTERFERENCIAS:** a continuación se representan las calles con una gestión de poda de interferencias inadecuada.

Calle	Código	Especie
Avenida del Cairo	P-0609	Jacaranda mimosifolia
Avenida Carlos III	P-0748	Platanus hispanica
Avenida Rabanales	P-0583	Todo
Avenida Juan Fernandez	P-0595	Jacaranda mimosifolia
Calle Caravaca de la cruz	P-0625	Citrus aurantium
Avenida agrupacion cordoba	P-0638	Celtis australis
Conquistador benito de baños	P-066	Celtis australis
Calle conquistador benito de baños	0-0655	Citrus aurantium
Avenida de viñuela	0-0726	Citrus aurantium

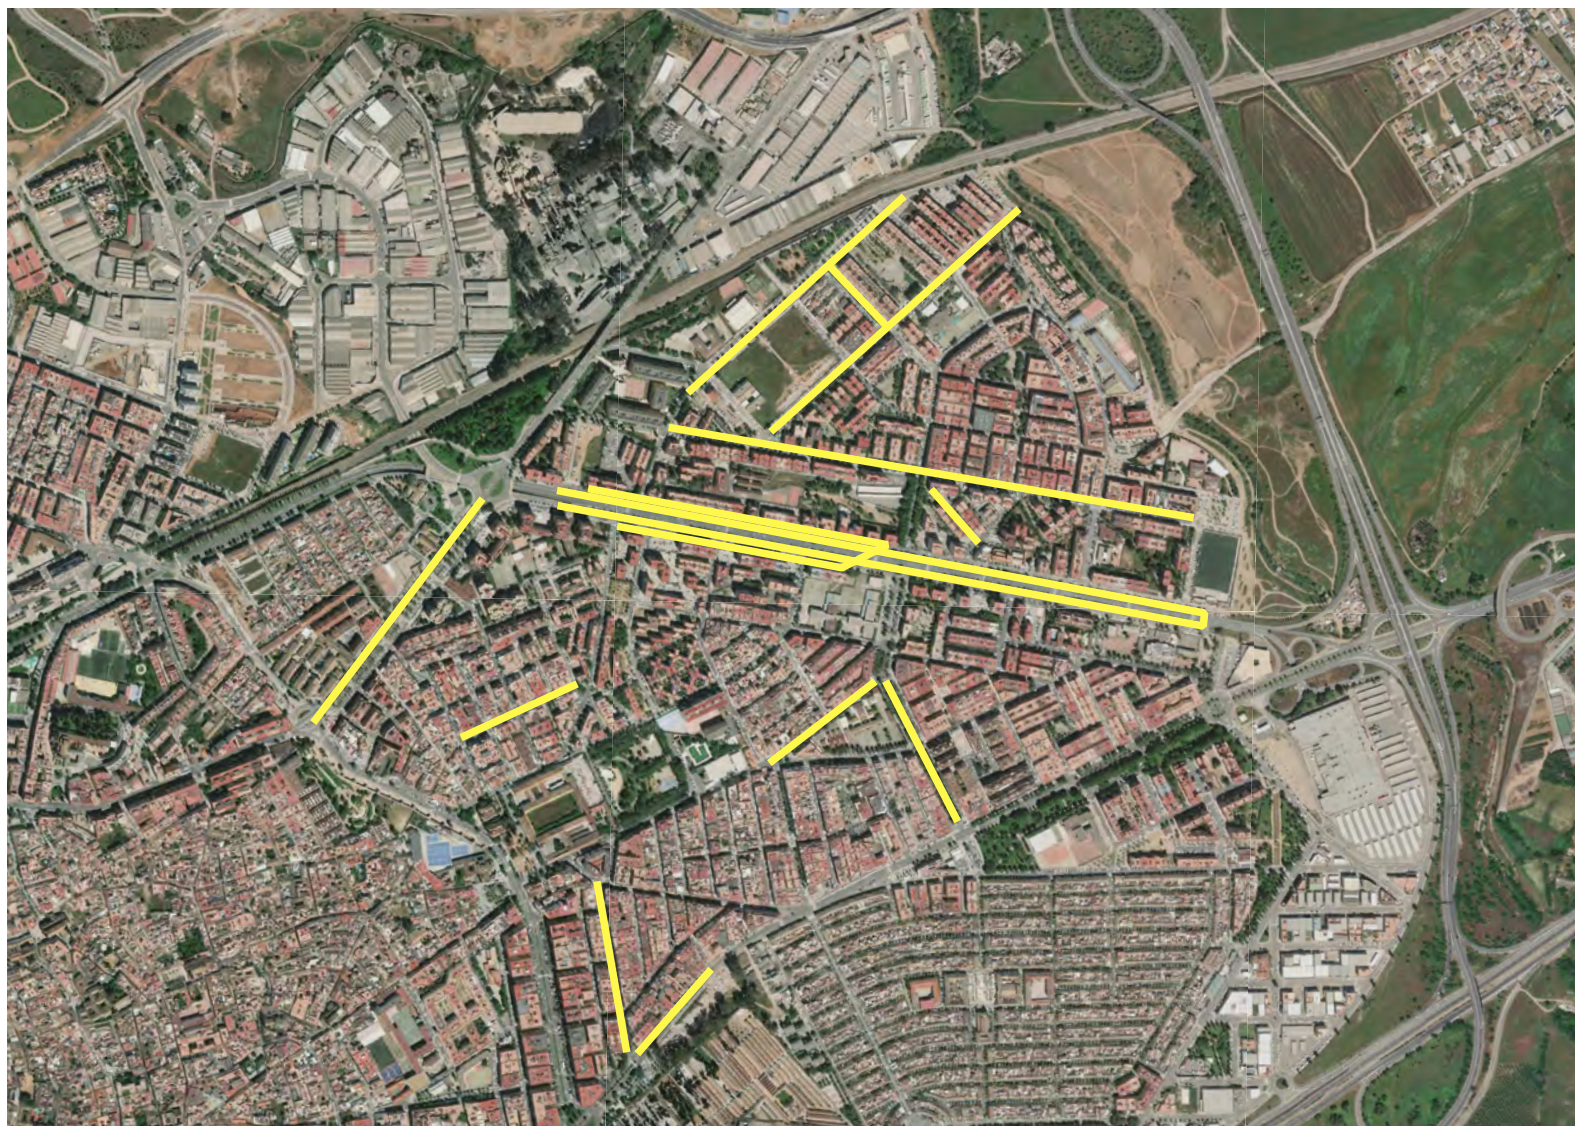
**GESTIÓN DE SALUD Y CRECIMIENTOS:** a continuación se representan las calles con una salud y crecimientos deficitarios.

Calle	Código	Especie
Avenida Carlos III	No inventario	Populus bolleana
Avenida Carlos III	P-0748	Platanus hispanica
Avenida del Cairo	P-0604	Citrus aurantium
Calle escritor garcia cereceda	P-0544	Brachychiton populneus
Avenida libia	P-0560	Brachychiton populneus
Avenida Rabanales	P-0583	Todo
Calle escritor lopez de cardenas	P-0633	Robinia pseudoacacia
Avenida agrupacion cordoba	P-0638	Celtis australis
Calle conquistador benito de baños	0-0655	Citrus aurantium
Calle profesor tierno galvan	P-0674	Citrus aurantium
Avenida blas infante	P-0676	Platanus hispanica
Calle nuestra señora de la merced	P-0690	Citrus aurantium
Avenida viñuela	P-0729	Platanus hispanica

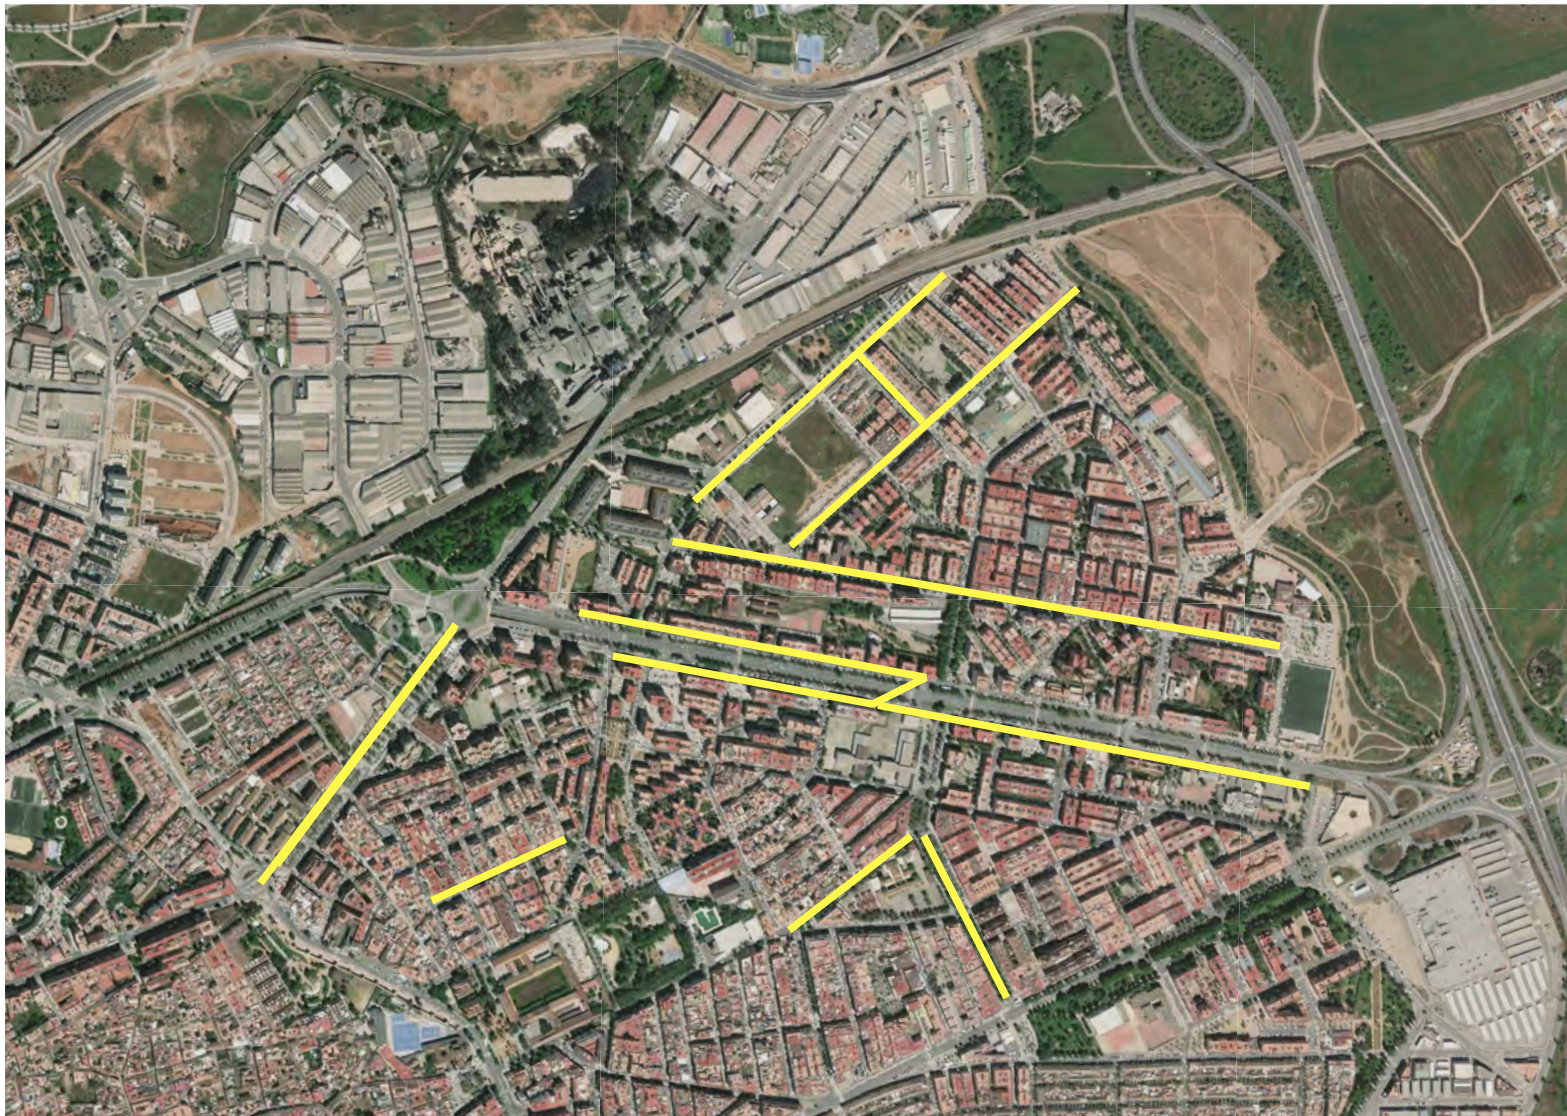
**GESTIÓN DE COMPACTACIÓN DE SUELOS:** a continuación se representan las calles con una alta compactación de suelos

Calle	Código	Especie
Avenida Carlos III	P-0748	Platanus hispanica
Avenida del Cairo	P-0604	Citrus aurantium
Avenida Carlos III	P-0747	Todo
Avenida Rabanales	P-0583	Todo
Calle escritor lopez de cardenas	P-0633	Robinia pseudoacacia
Avenida agrupacion cordoba	P-0638	Celtis australis
Avenida agrupacion cordoba	P-0642	Tipuana tipu
Calle conquistador benito de baños	0-0655	Citrus aurantium
Calle profesor tierno galvan	P-0674	Citrus aurantium
Avenida blas infante	P-0676	Platanus hispanica
Calle nuestra señora de la merced	P-0690	Citrus aurantium

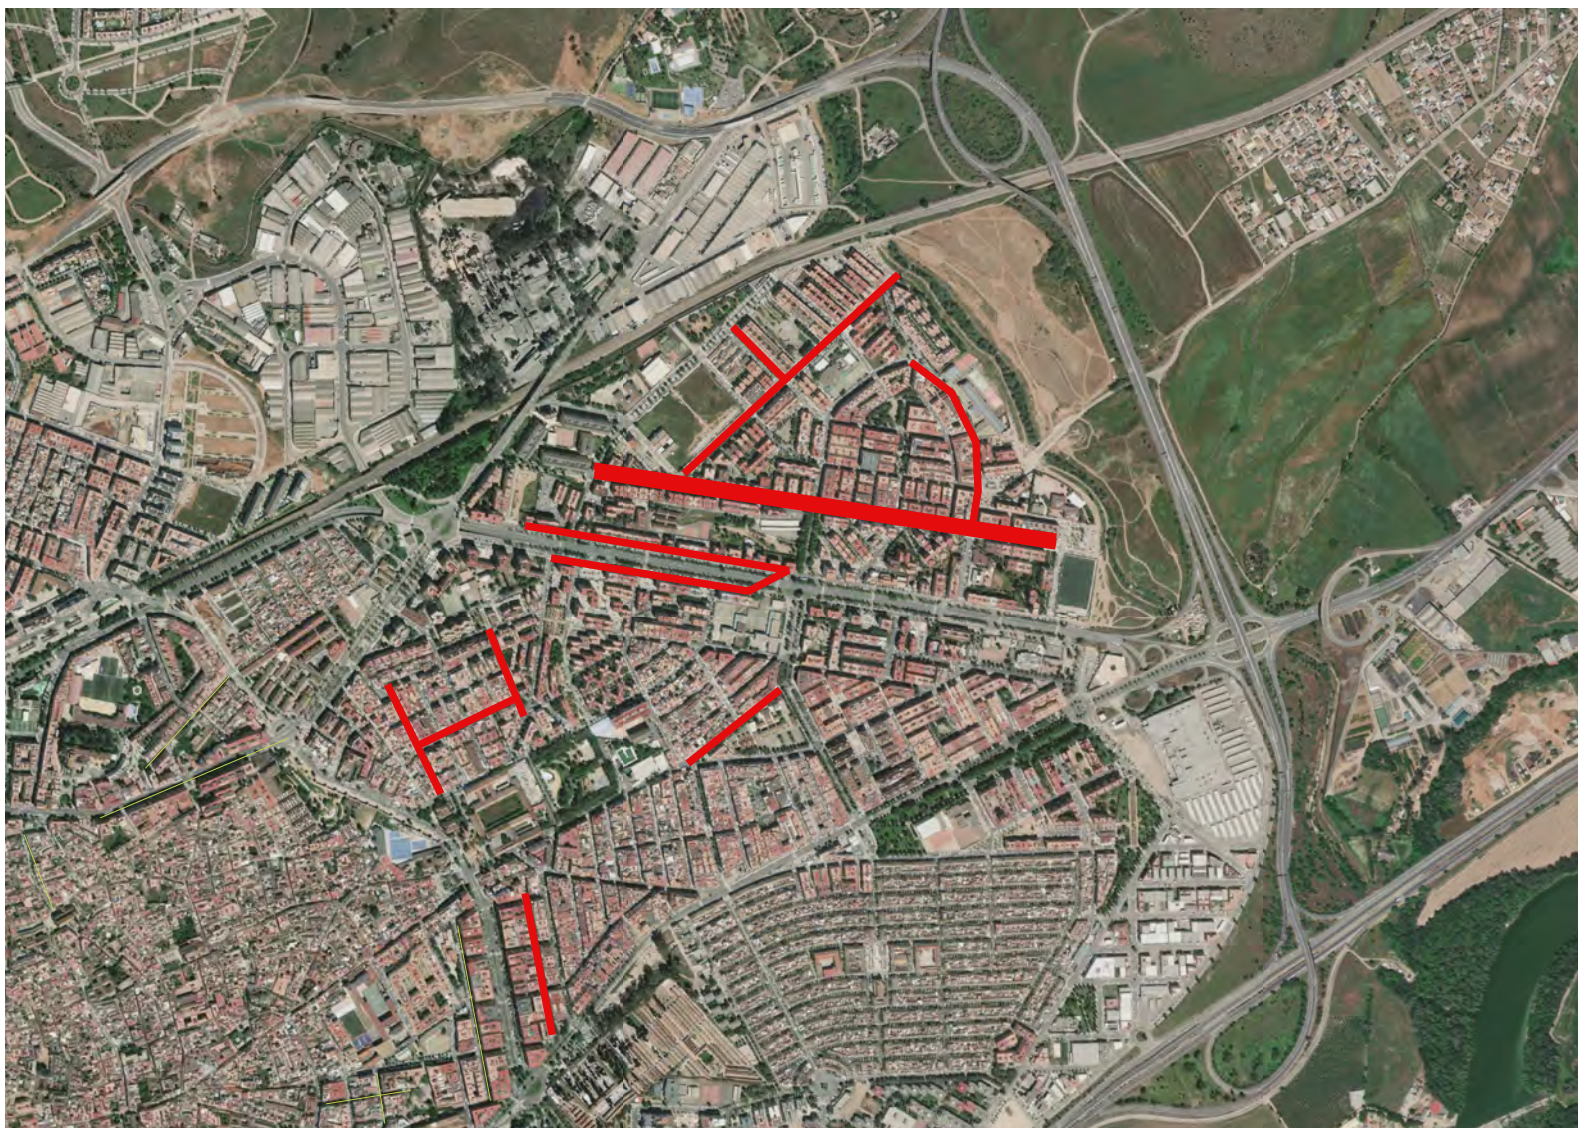
**DISEÑO DE PLANTACIONES:** a continuación se representan las calles con un diseño urbanístico de plantaciones ineficiente

Calle	Código	Especie
Avenida Carlos III	P-0748	Platanus hispanica
Avenida del Cairo	P-0604	Citrus aurantium
Avenida virgen de fatima	P-0534	Citrus aurantium
Avenida virgen de fatima	P-0537	
Avenida Rabanales	P-0583	Todo
Calle Caravaca de la cruz	P-0625	Citrus aurantium
Calle escritor lopez de cardenas	P-0633	Robinia pseudoacacia
Calle conquistador benito de baños	0-0655	Citrus aurantium
Calle pintor pdro romana	P-0664	Celtis australis
Calle profesor tierno galvan	P-0674	Citrus aurantium
Calle nuestra señora de la merced	P-0690	Citrus aurantium
Avenida de viñuela	0-0726	Citrus aurantium
Calle platero repiso	P-0730	Jacaranda mimosifolia
Calle arcos de la frontera	P-0779	Jacaranda mimosifolia

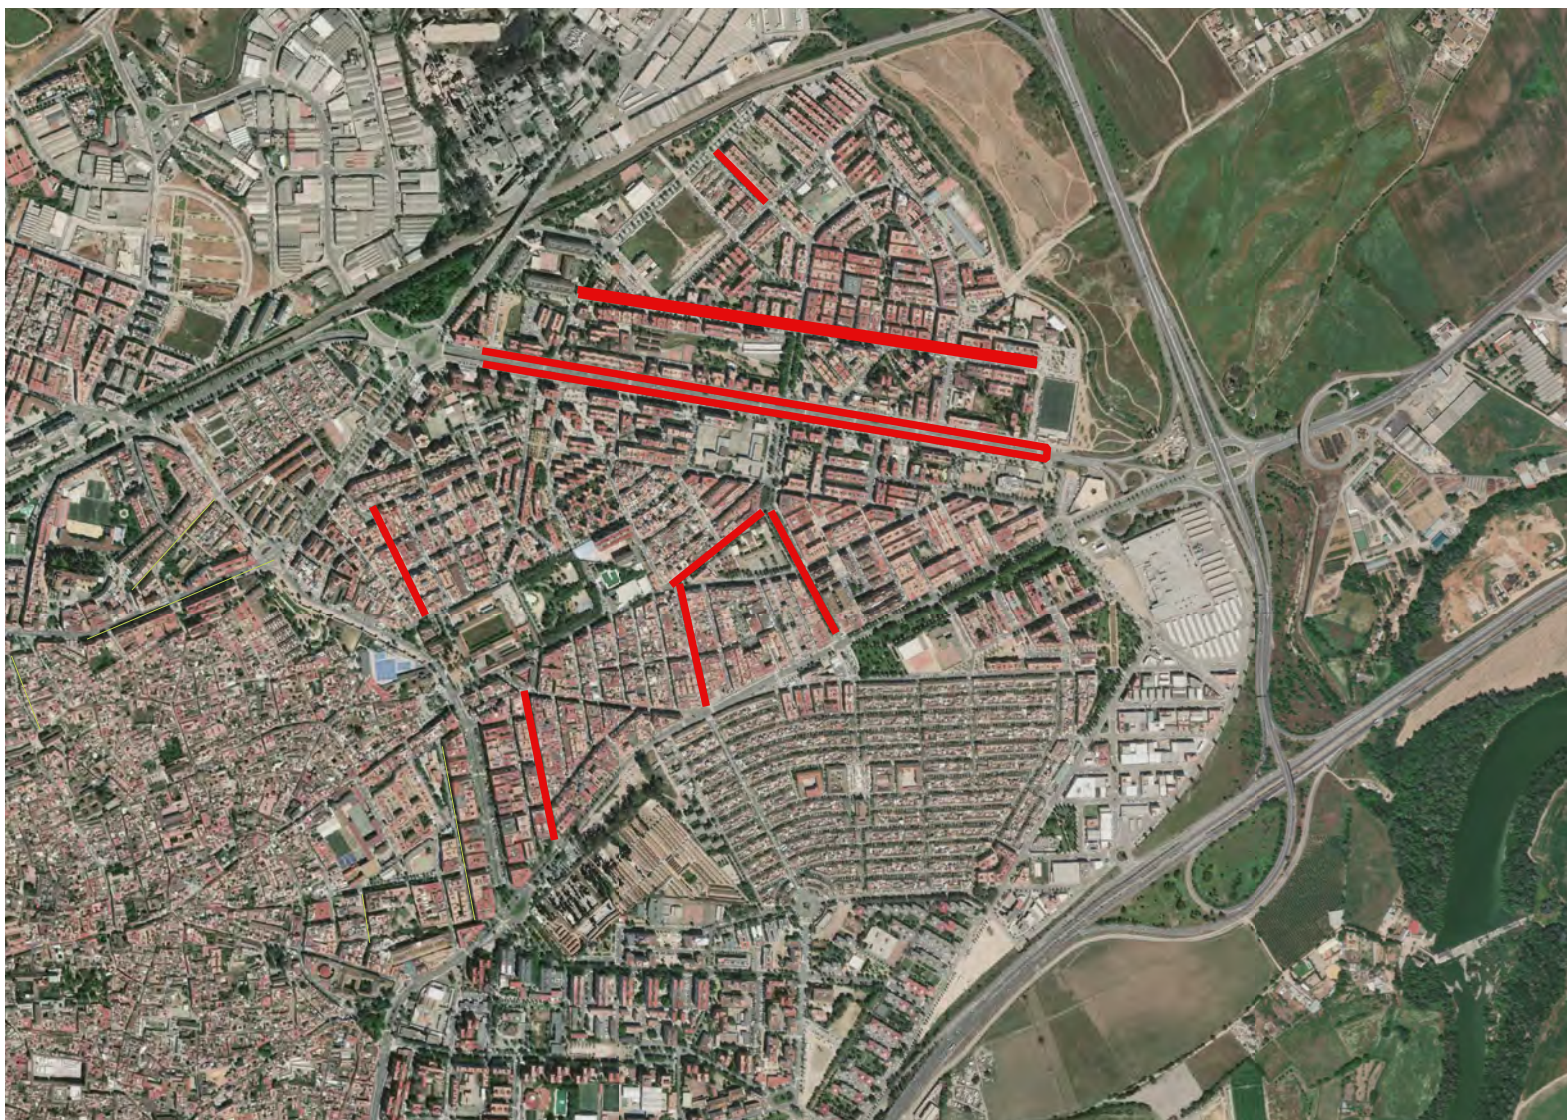
**GESTIÓN DE ELECCIÓN DE ESPECIE:** a continuación se representan las calles con una elección de especie inadecuada

Calle	Código	Especie
Avenida Carlos III	No inventario	Populus bolleana
Avenida del Cairo	P-0604	Citrus aurantium
Avenida virgen de fatima	P-0583	Cercis siliquastrum
Avenida virgen de fatima	P-0537	
Avenida Rabanales	P-0583	Todo
Calle Caravaca de la cruz	P-0625	Citrus aurantium
Calle conquistador benito de baños	0-0655	Citrus aurantium
Calle profesor tierno galvan	P-0674	Citrus aurantium
Calle nuestra señora de la merced	P-0690	Citrus aurantium
Avenida de viñuela	0-0726	Citrus aurantium

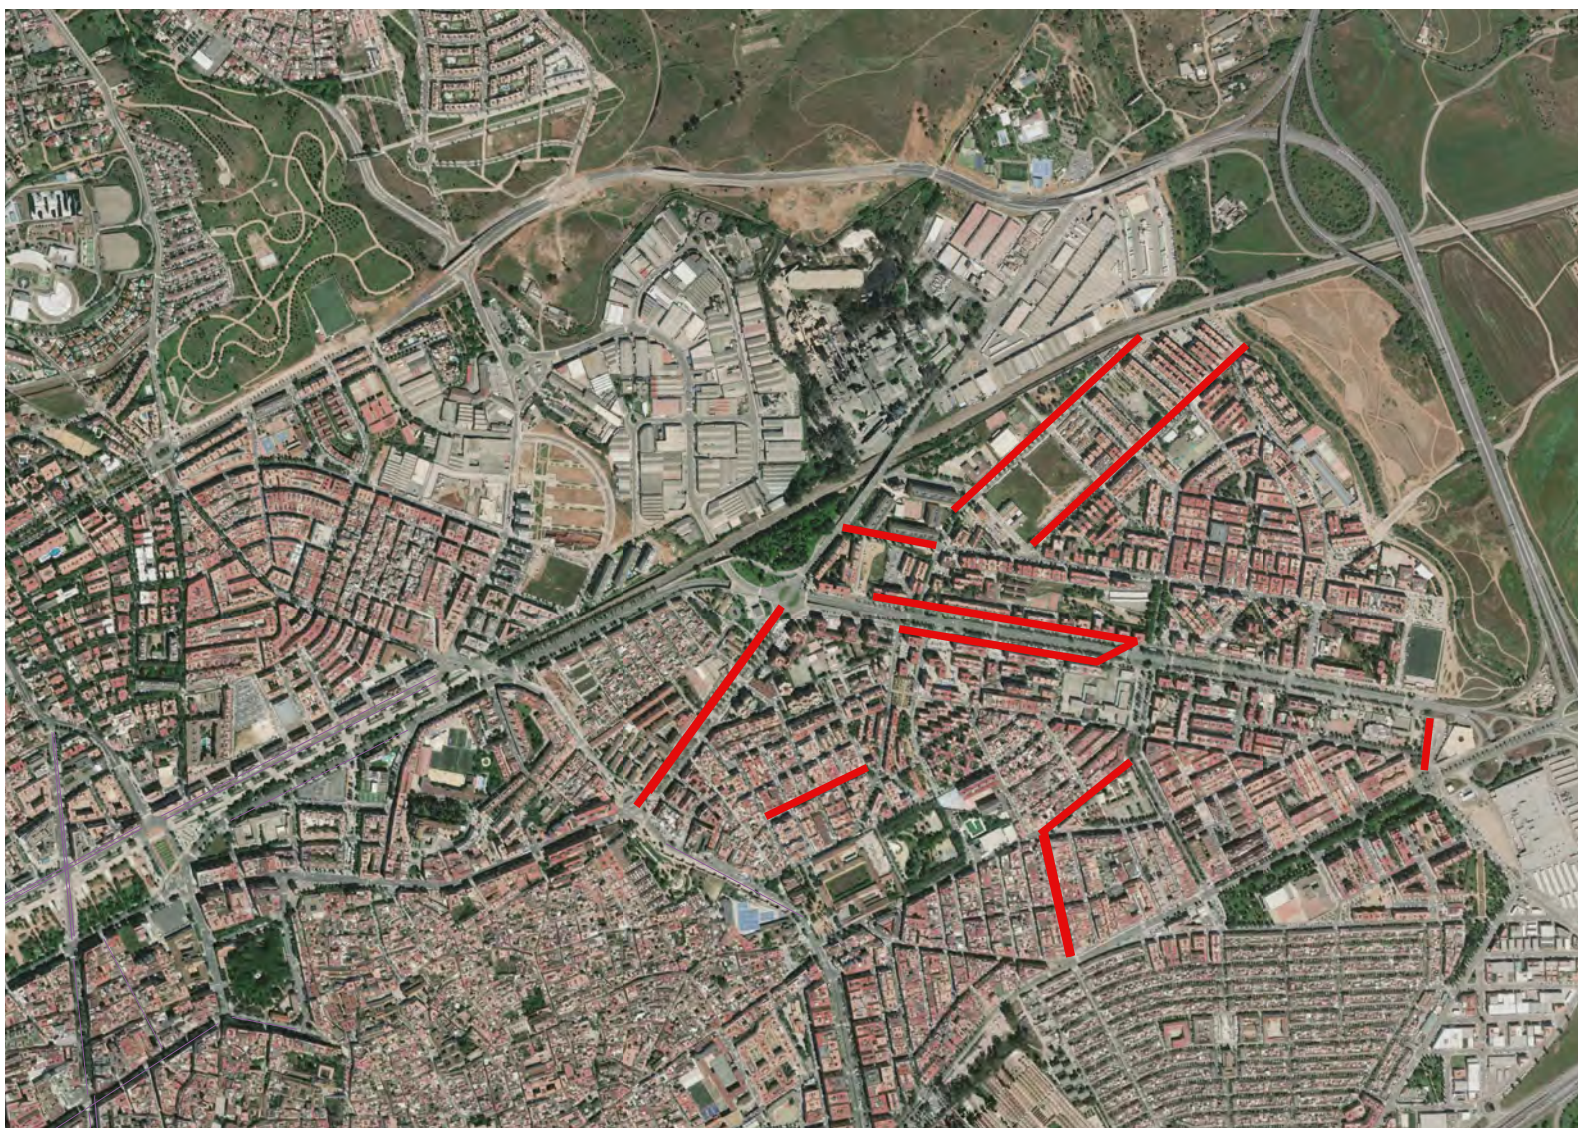
**GESTIÓN DE ALCORQUES:** a continuación se representan las calles con una gestión de entrecavas, descompactaciones, dimensiones, etc inadecuados.

Calle	Código	Especie
Avenida Carlos III	P-0748	Platanus hispanica
Avenida Rabanales	P-0581	Todo
Calle Montellano	P-0622	Todo
Calle escritor lopez de cardenas	P-0633	Robinia pseudoacacia
Avenida agrupacion cordoba	P-0638	Celtis australis
Avenida agrupacion cordoba	P-0642	Tipuanus tipu
Conquistador benito de baños	P-066	Celtis australis
Calle conquistador benito de baños	0-0655	Citrus aurantium
Avenida blas infante	P-0677	Todo
Calle nuestra señora de la merced	P-0690	Citrus aurantium
Calle Guarani	P-0753	Platanus hispanica

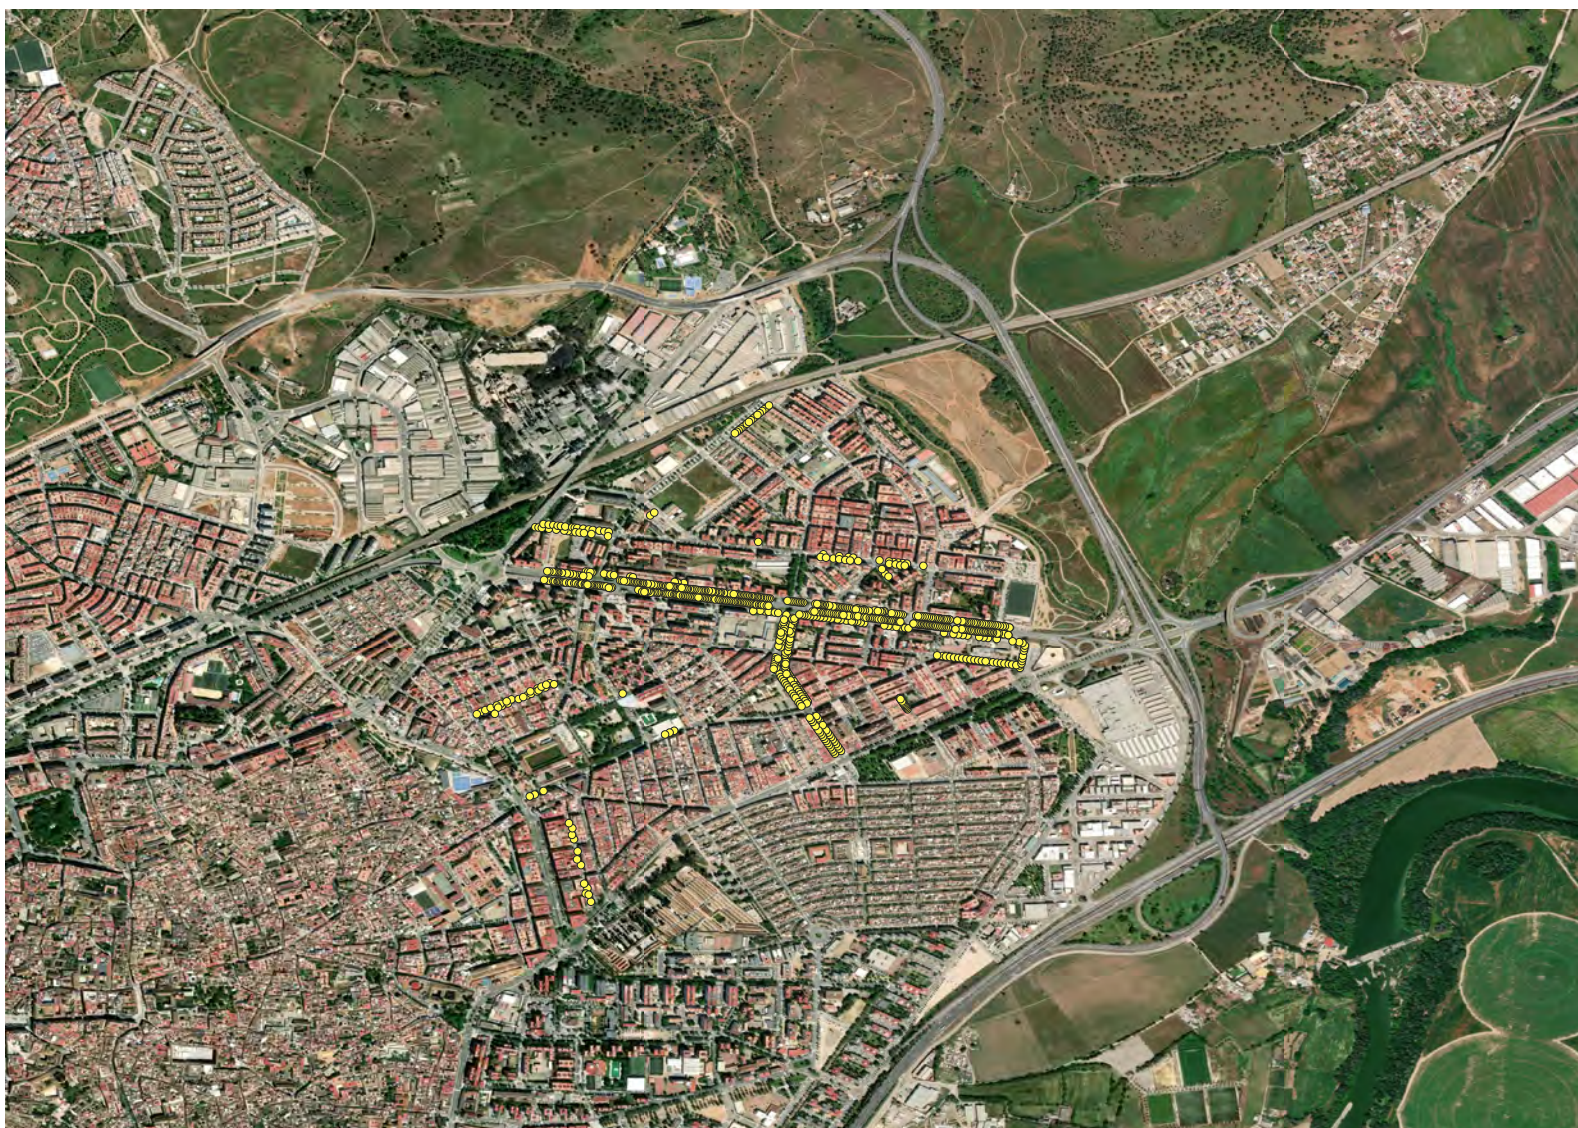
**RIESGO VIARIO:** a continuación se representa la ubicación del arbolado viario que necesita de revisión de riesgo

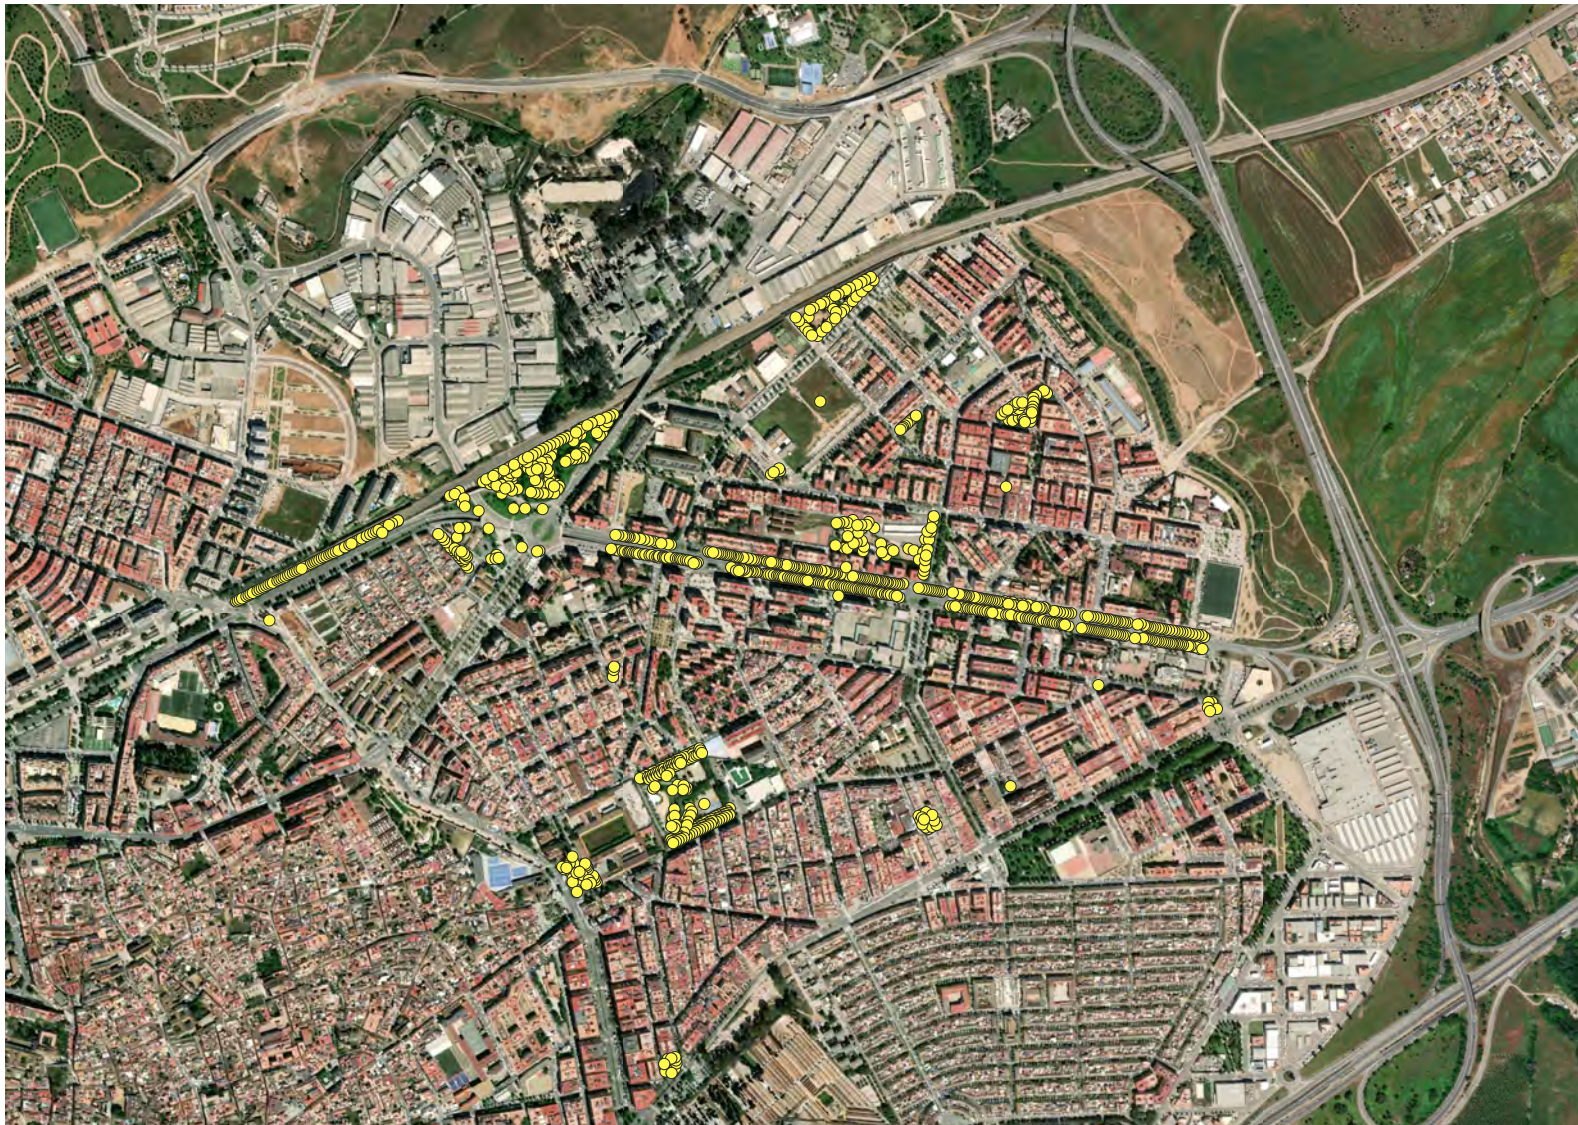
**RIESGO ZONAS VERDES:** a continuación se representa la ubicación del arbolado de zonas verdes que necesita de revisión de riesgo

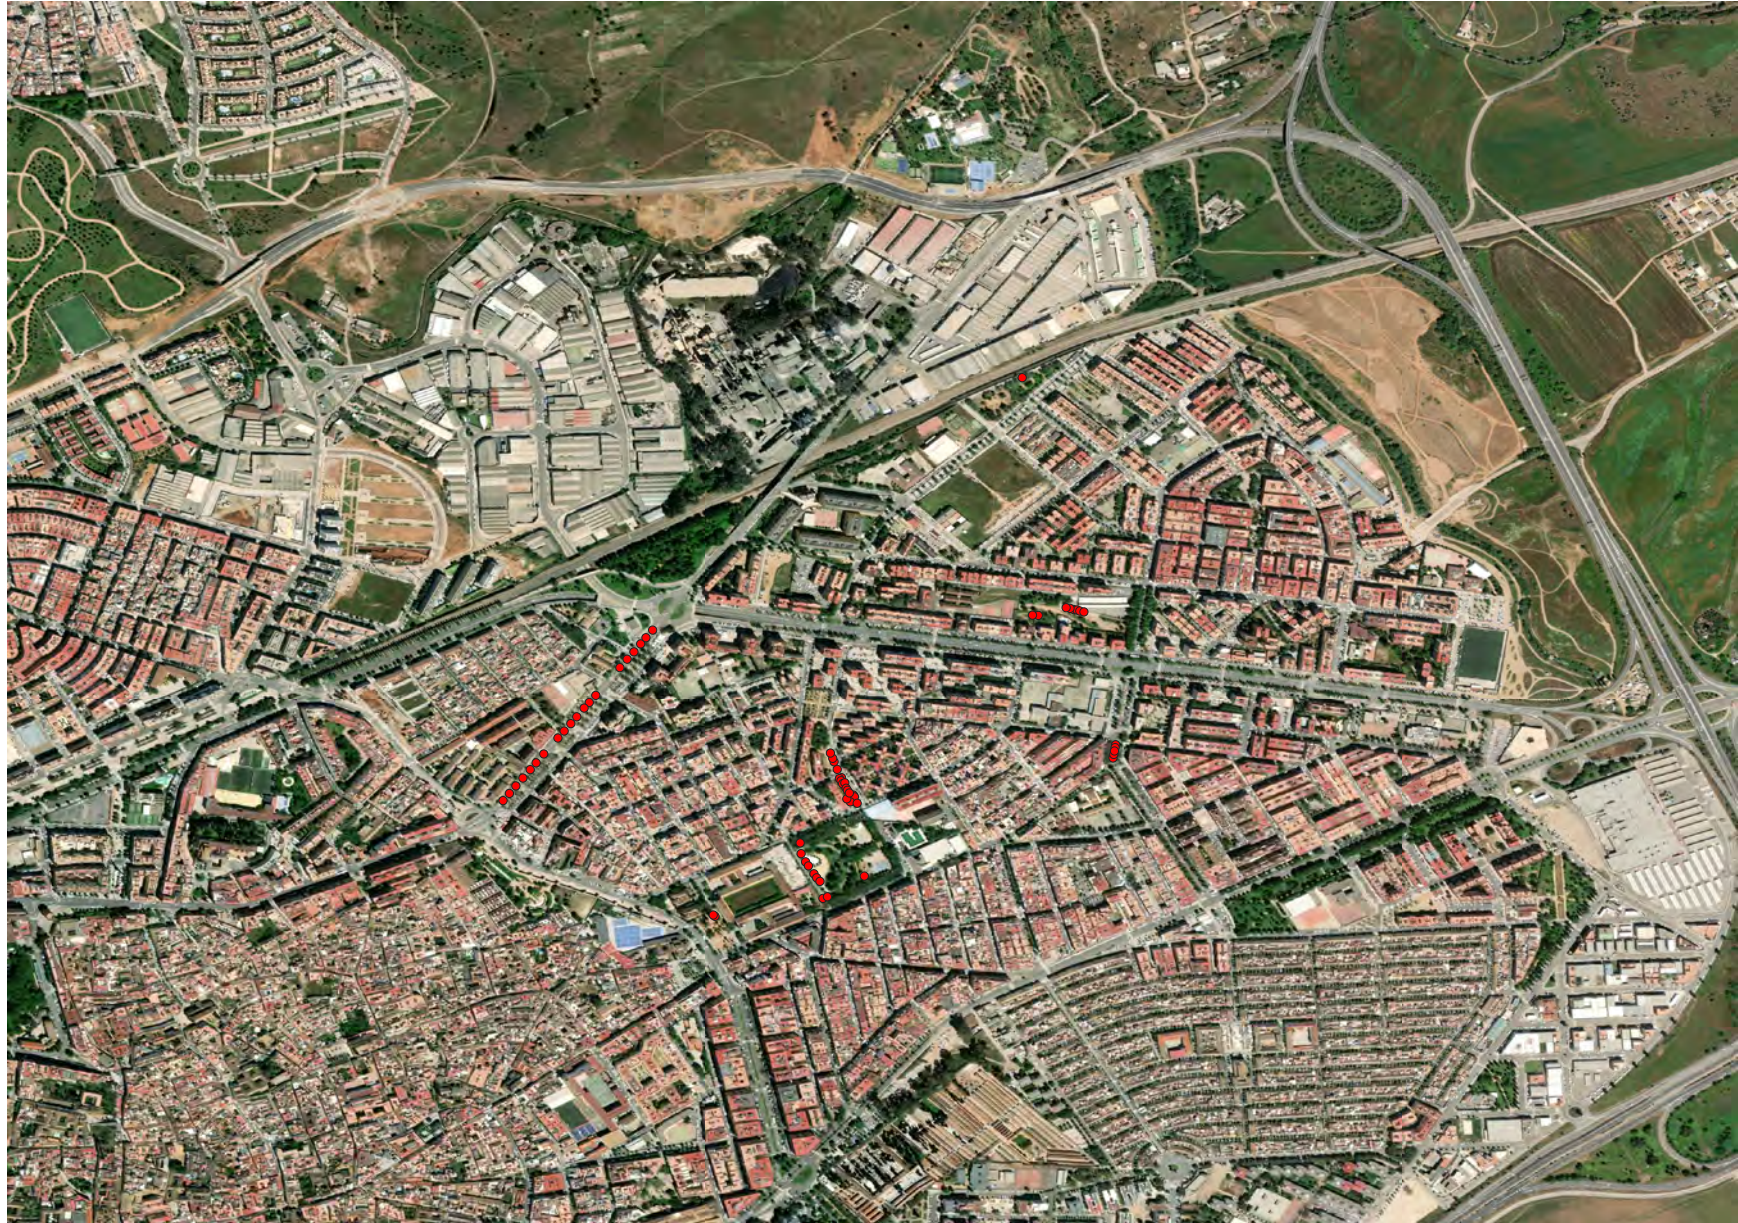
**RIESGO PALMERAS:** a continuación se representa la ubicación palmeras que necesita de revisión de riesgo
