Plan Director  
de Arbolado

# III.1

## DIAGNOSIS DEL ARBOLADO URBANO DISTRITO NOROESTE

## 6.3. BARRIO NOROESTE

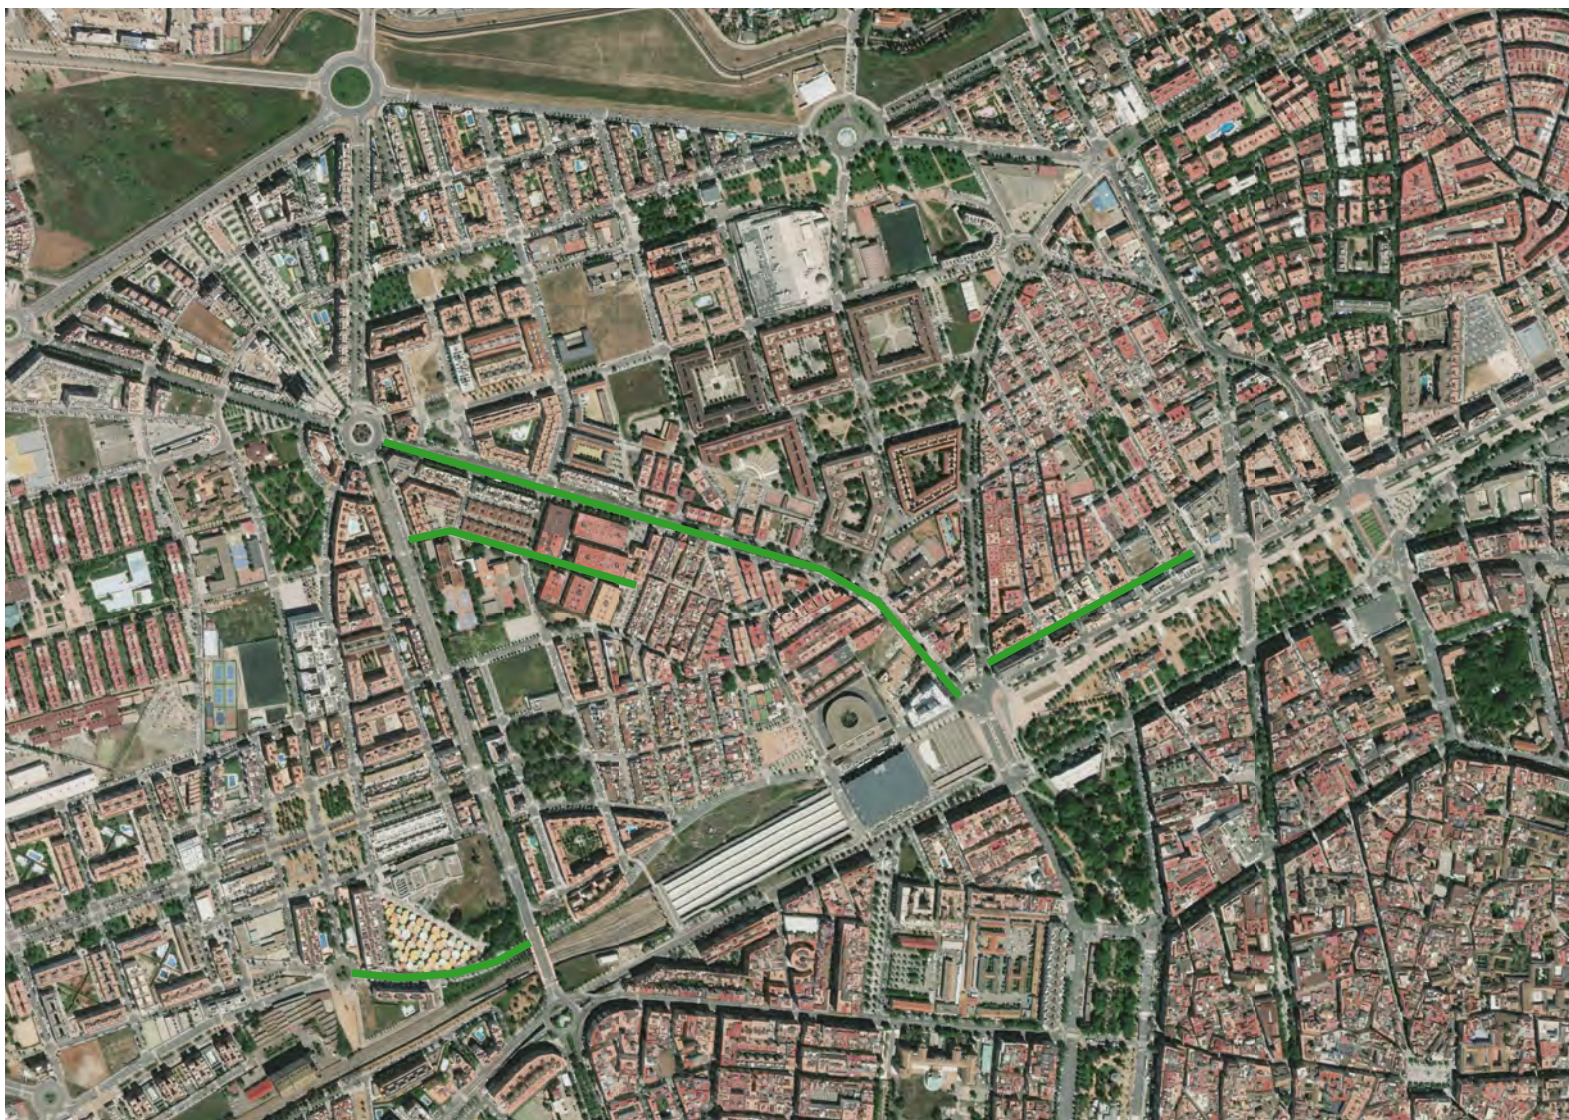
**GESTIÓN DE PODAS:** a continuación se representan las localizaciones con una gestión de poda inadecuada

Calle	Código	Especie
Santa maria de trastierra	P-0925	Melia azedarach
Avenida vía augusta	P-1054	Brachychiton populneus
Rafael de la hoz arderius	P-1143	Robinia pseudoacacia
Tenor pedro de la virgen	P-1179	Platanus hispanica
Sagrada familia	P-1242	Ulmus minor

DIAGNOSIS					
Calle	Código	Especie	Tipología Vial	Problemática Poda	Observaciones de Poda
Santa maria de trastierra	P-0925	Melia azedarach	Vial intraurbano 50%	Gestión de poda	Periódica
Avenida vía augusta	P-1054	Brachychiton populneus	Vial intraurbano 50%	Gestión de poda	Estructura natural
Rafael de la hoz arderius	P-1143	Robinia pseudoacacia	Vial altas interferencias 30%	Gestión de poda	Estructura natural intervenida
Tenor pedro de la virgen	P-1179	Platanus hispanica	Vial intraurbano 50%	Gestión de poda	Estructura natural
Sagrada familia	P-1242	Ulmus minor	Vial residencial 50%	Gestión de poda	Periódica
Avenida Arroyo del moro	P-1038	Platanus hispanica	Vial intraurbano 50%	Gestión de interferencias	Naturalización. Gálíbos e infraestructuras

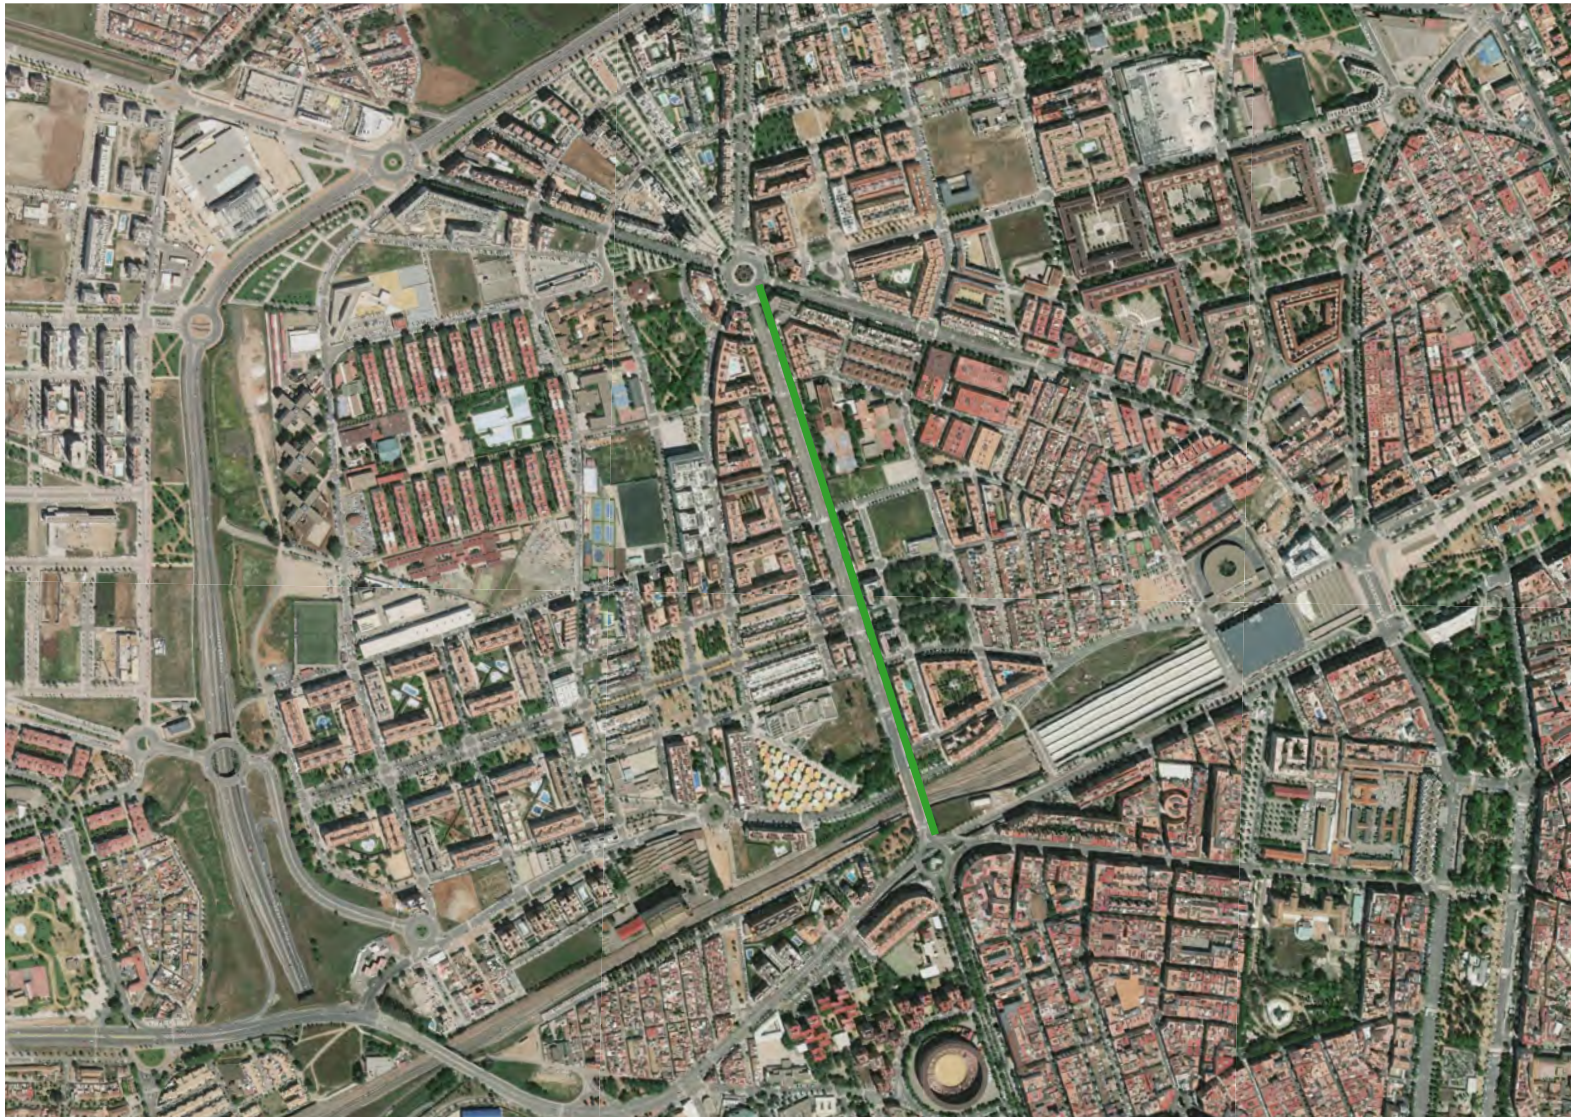
**GESTIÓN DE INTERFERENCIAS:** a continuación se representan las localizaciones con una gestión de poda de interferencias inadecuada

Calle	Código	Especie
Avenida Arroyo del moro	P-1038	Platanus hispanica

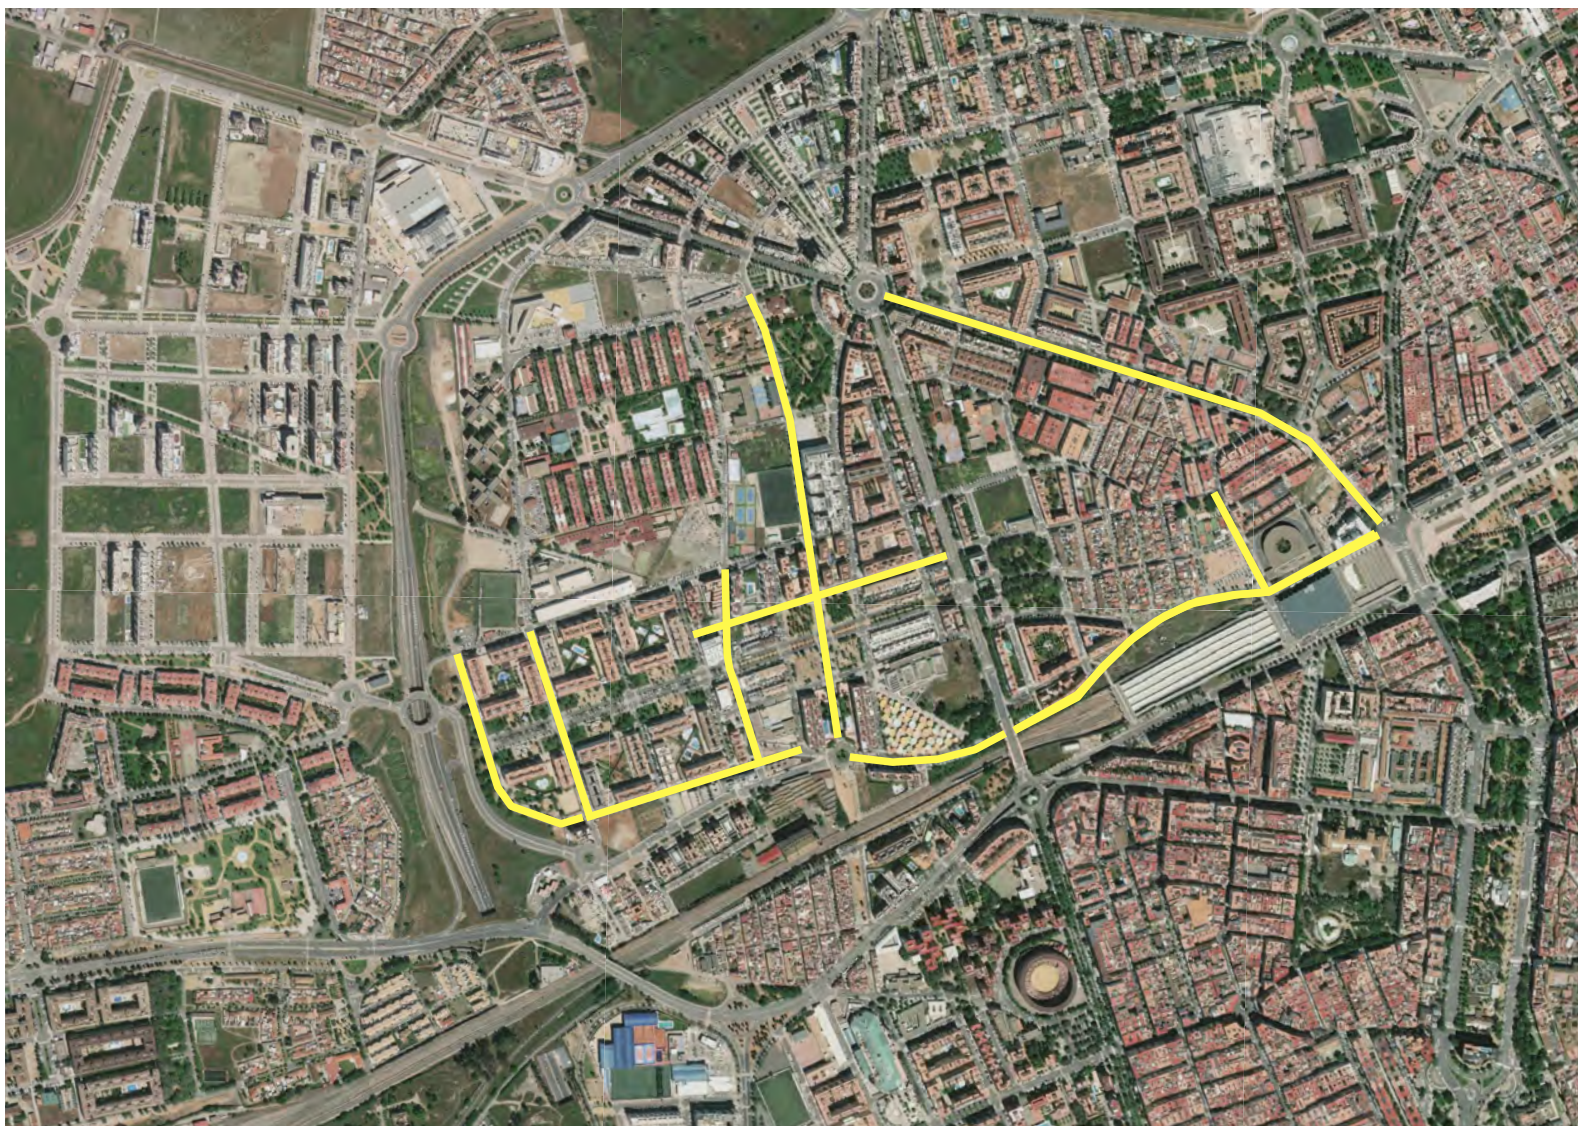
**GESTIÓN DE SALUD Y CRECIMIENTOS:** a continuación se representan las localizaciones con salud y crecimientos inadecuados

Calle	Código	Especie
Avenida Augusta	P-0916	Celtis australis
Santa maria de trastierra	P-0922	Celtis australis
Arqueologo antonio garcia y bello	P-0941	Jacaranda mimosifolia
Isla graciosa	P-0951	Robinia pseudoacacia
Isla tabarca	P-0981	Robinia pseudoacacia
Islas chafarinas	P-0991	Robinia pseudoacacia
Isla hierro	P-0998	Robinia pseudoacacia
Avenida Augusta	P-0916	Celtis australis
Isla malante	P-1011	Catalpa bignonioides
Calle cantabrico	P-1028	Catalpa bignonioides
Avenida vía augusta	P-1054	Brachychiton populneus

DIAGNOSIS					
Calle	Código	Especie	Tipología Vial	Problemática de Gestión	Observaciones de Gestión
Avenida Augusta	P-0916	Celtis australis	Vial intraurbano 50%	Salud y crecimientos inadecuados,Suelo compactado	Aumento de alcornoques, descompactación de suelos e incorporación de sustrato vivo
Santa maria de trastierra	P-0922	Celtis australis	Vial intraurbano 50%	Salud y crecimientos inadecuados,Suelo compactado	Aumento de alcornoques, descompactación de suelos e incorporación de sustrato vivo
Santa maria de trastierra	P-0925	Melia azedarach	Vial intraurbano 50%	Gestión del riesgo	Revisión del riesgo
Arqueologo antonio garcia y bello	P-0941	Jacaranda mimosifolia	Plaza 50%	Salud y crecimientos inadecuados,Suelo compactado	Aumento de alcornoques, descompactación de suelos e incorporación de sustrato vivo
Isla graciosa	P-0951	Robinia pseudoacacia	Vial residencial 50%	Salud y crecimientos inadecuados,Suelo compactado	Aumento de alcornoques, descompactación de suelos e incorporación de sustrato vivo

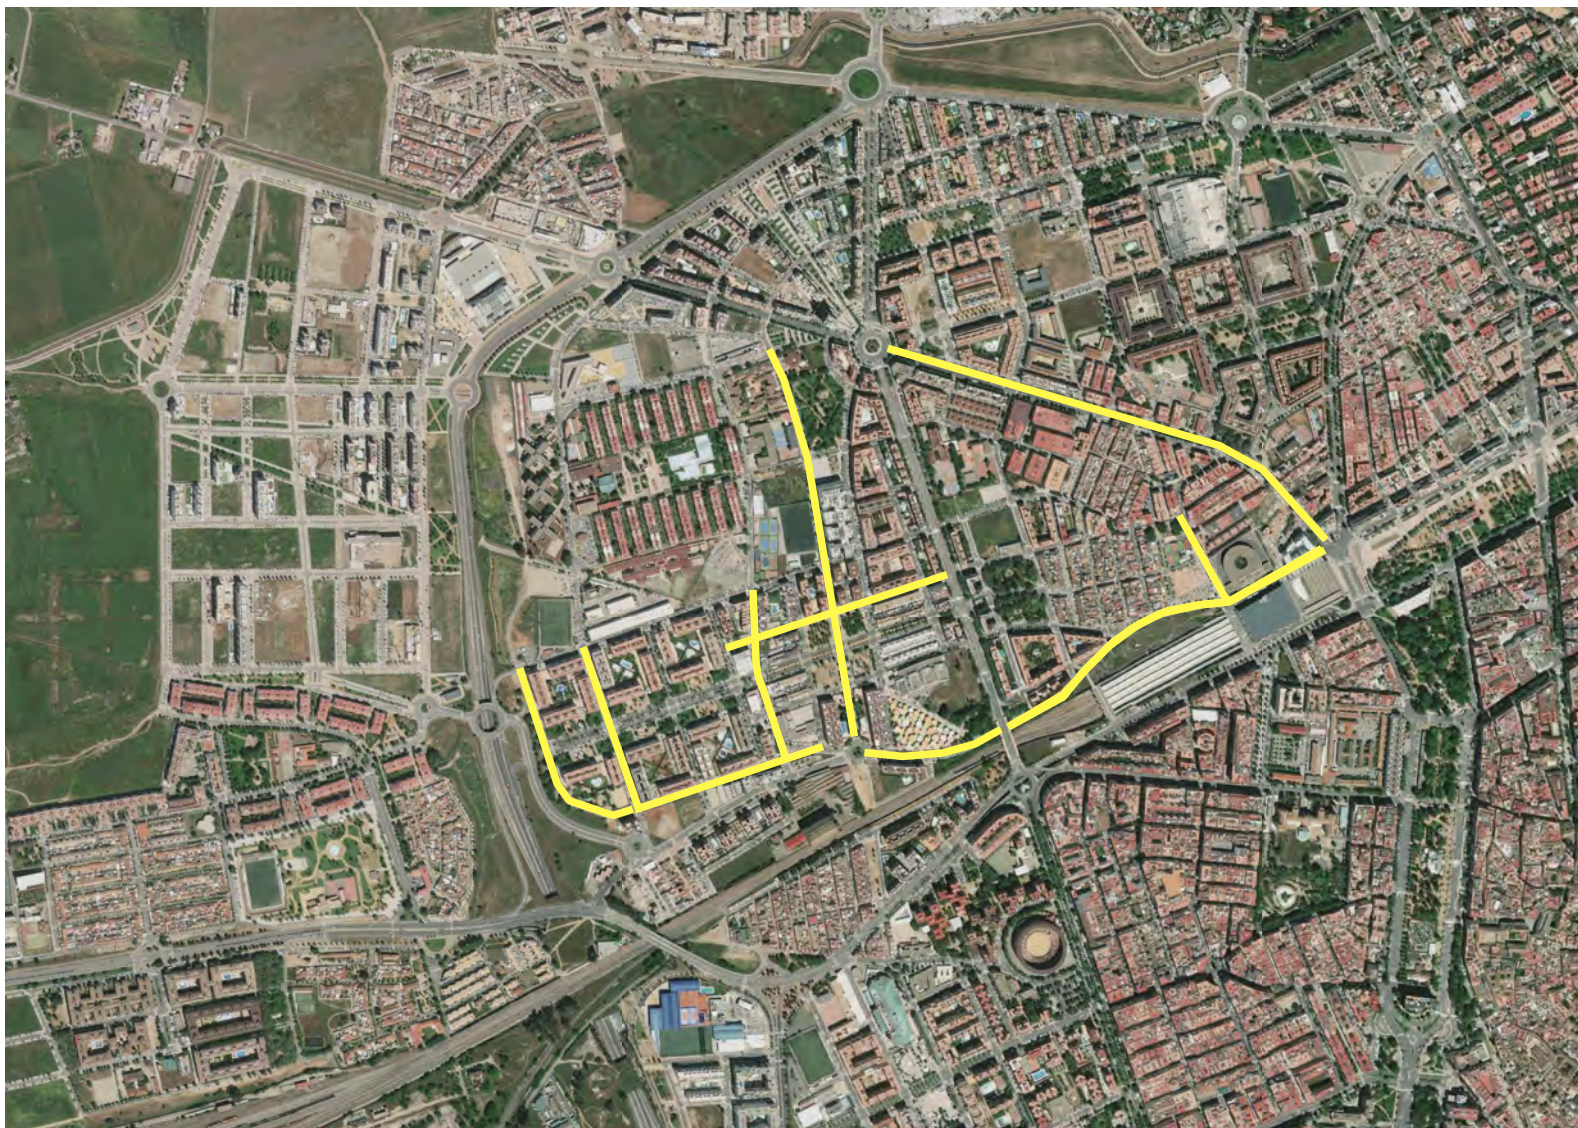
**DISEÑO DE PLANTACIONES:** a continuación se representan las localizaciones con un diseño urbanístico de plantaciones ineficiente

Calle	Código	Especie
Avenida Augusta	P-0916	Celtis australis
Santa maria de trastierra	P-0922	Celtis australis
Arqueologo antonio garcia y bello	P-0941	Jacaranda mimosifolia
Isla graciosa	P-0951	Robinia pseudoacacia
Isla tabarca	P-0981	Robinia pseudoacacia
Islas chafarinas	P-0991	Robinia pseudoacacia
Isla hierro	P-0998	Robinia pseudoacacia
Isla malante	P-1011	Catalpa bignonioides
Calle cantabrico	P-1028	Catalpa bignonioides
Avenida vía augusta	P-1054	Brachychiton populneus

Calle	Código	Especie	Problemática de Plantación	Observaciones de Plantación
Avenida Augusta	P-0916	Celtis australis	Diseño de plantación, Gestión de alcorques	Remodelación menor. Aumento de alcorques, descompactación y aportación de suelos vivos
Santa maria de trastierra	P-0922	Celtis australis	Diseño de plantación, Gestión de alcorques	Remodelación menor. Aumento de alcorques, descompactación y aportación de suelos vivos
Arqueologo antonio garcia y bellido	P-0941	Jacaranda mimosifolia	Diseño de plantación, Gestión de alcorques	Remodelación menor. Aumento de alcorques, descompactación y aportación de suelos vivos
Isla graciosa	P-0951	Robinia pseudoacacia	Diseño de plantación, Gestión de alcorques	Remodelación menor. Aumento de alcorques, descompactación y aportación de suelos vivos
Isla tabarca	P-0981	Robinia pseudoacacia	Diseño de plantación, Gestión de alcorques	Remodelación menor. Aumento de alcorques, descompactación y aportación de suelos vivos

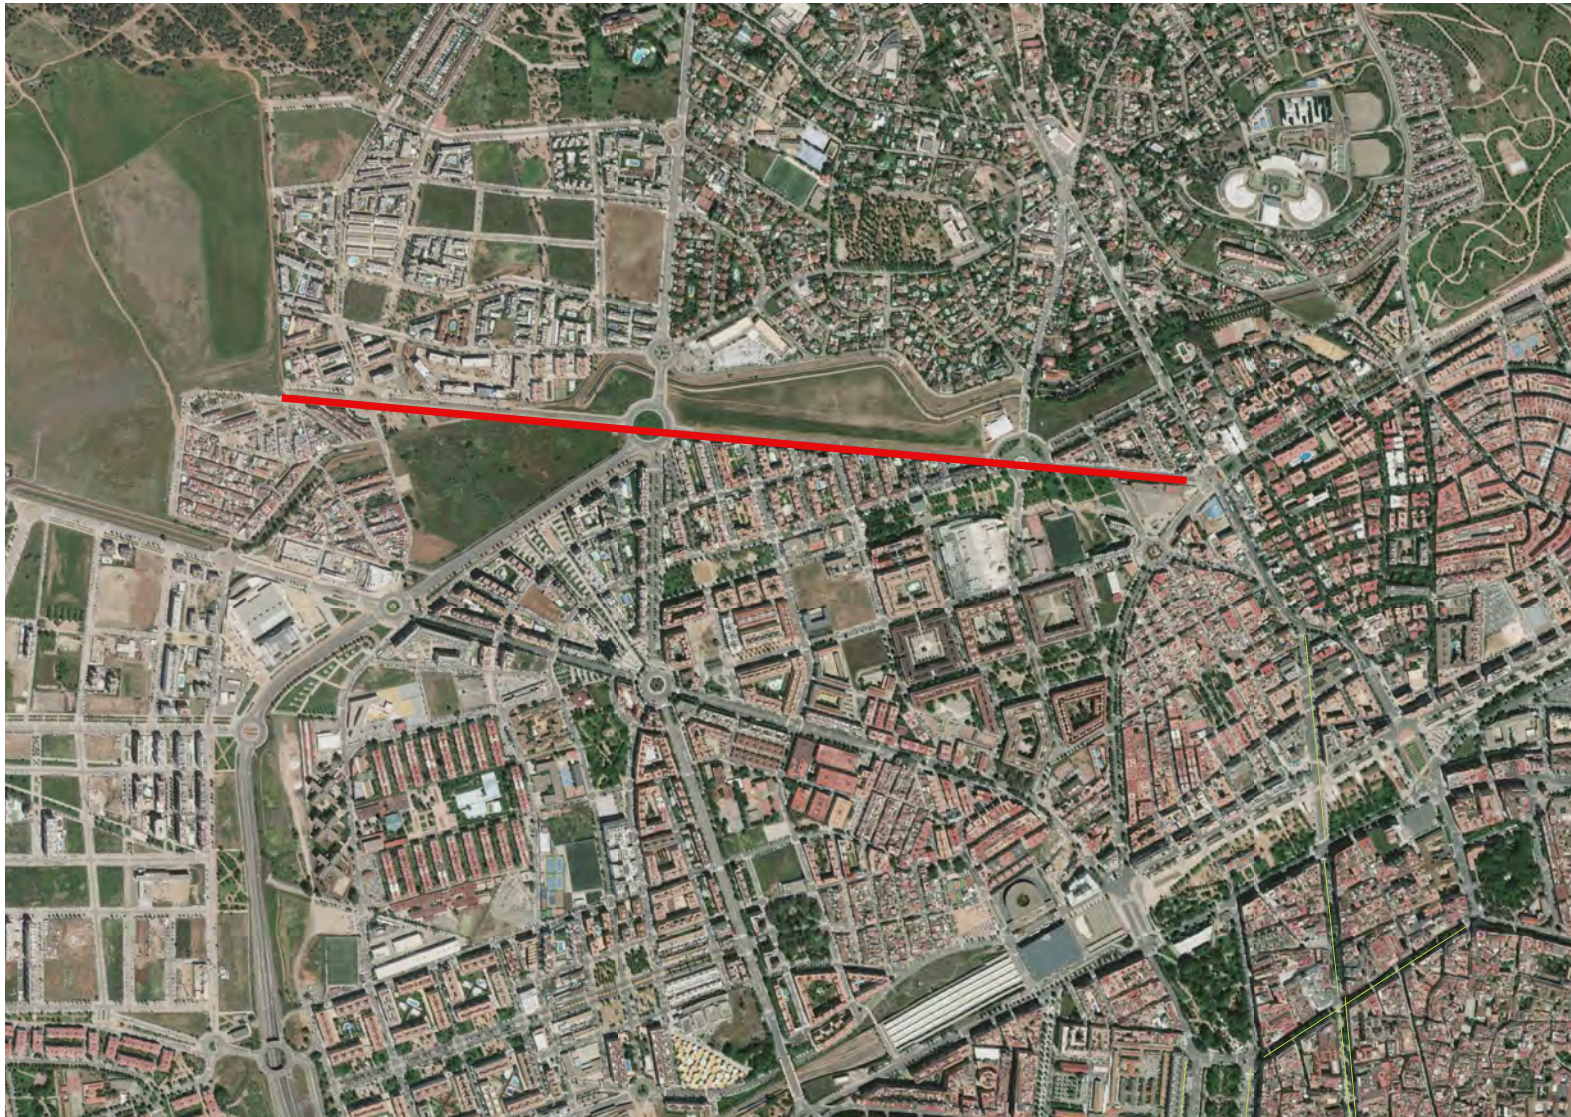
**GESTIÓN DE ELECCIÓN DE ESPECIE:** a continuación se representan las localizaciones con una elección de especie inadecuada

Calle	Código	Especie
Arruzafilla	P-1333	Citrus aurantium

Arruzafilla	P-1333	Citrus aurantium	Elección de especie	Sustitucion por mayor porte

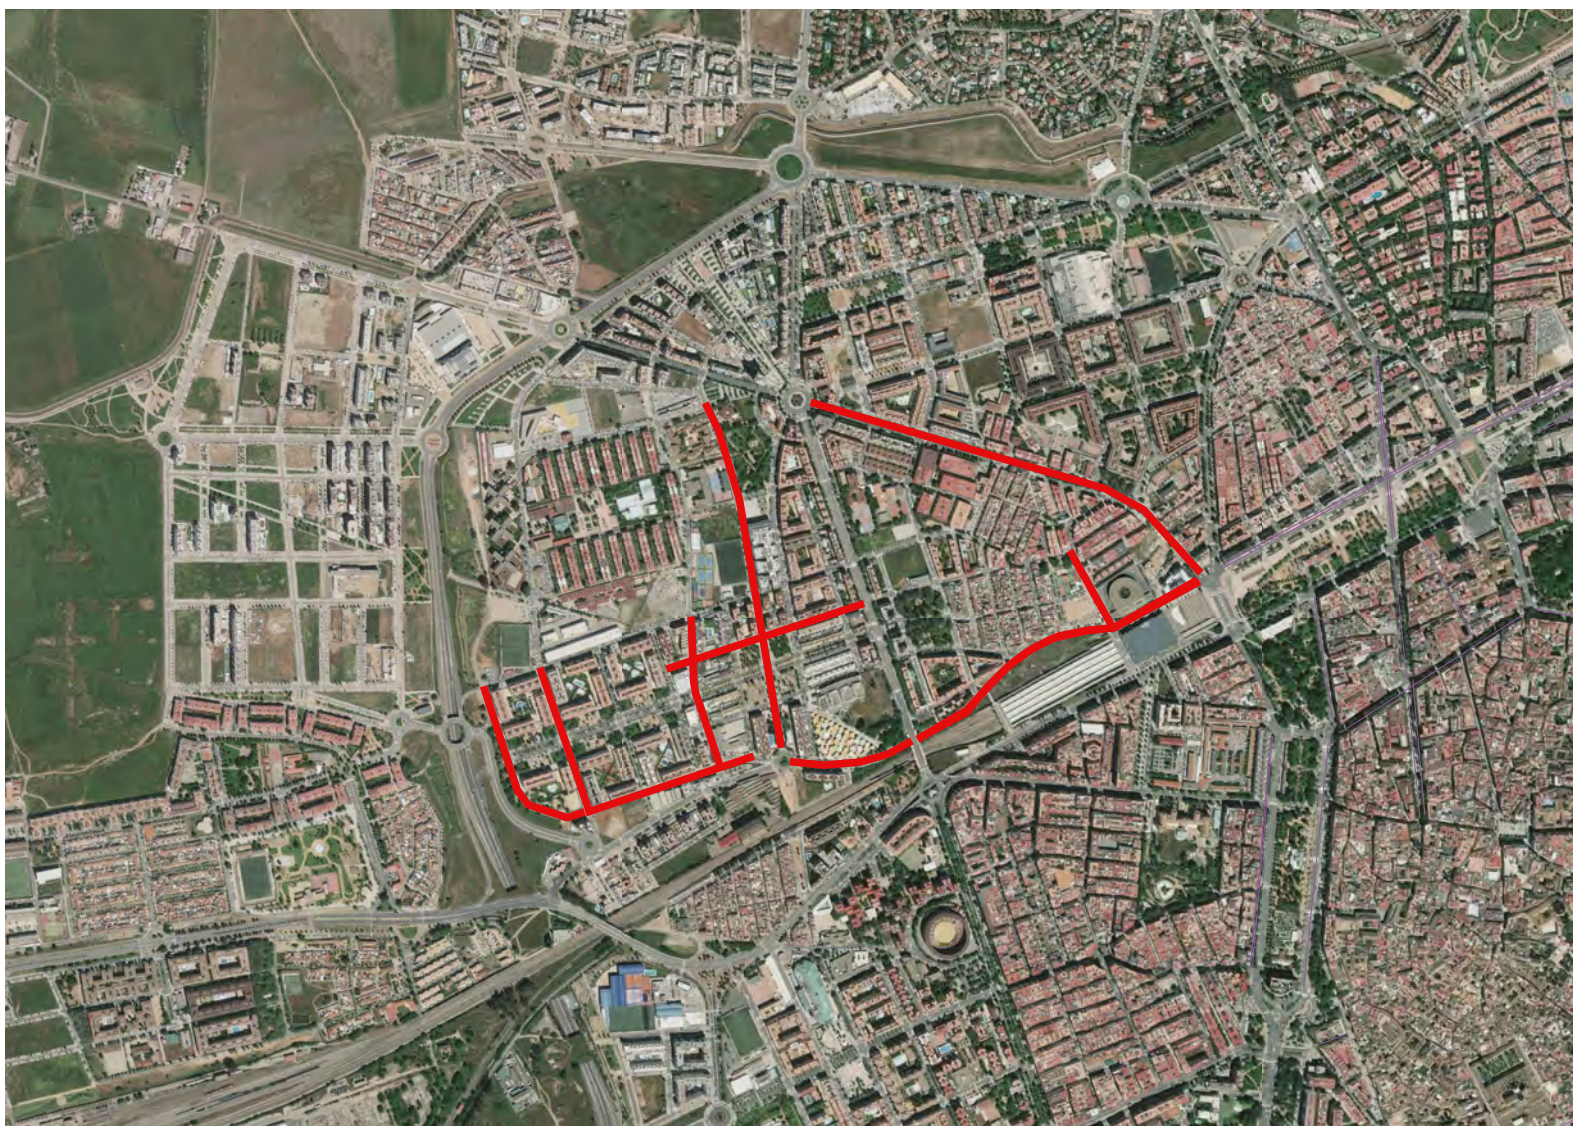
**GESTIÓN DE ALCORQUES:** a continuación se representan las calles con una gestión de entrecavas, descompactaciones, dimensiones, etc inadecuados.

Calle	Código	Especie
Avenida Augusta	P-0916	Celtis australis
Santa maria de trastierra	P-0922	Celtis australis
Arqueologo antonio garcia y bello	P-0941	Jacaranda mimosifolia
Isla graciosa	P-0951	Robinia pseudoacacia
Isla tabarca	P-0981	Robinia pseudoacacia
Islas chafarinas	P-0991	Robinia pseudoacacia
Isla hierro	P-0998	Robinia pseudoacacia
Avenida Augusta	P-0916	Celtis australis
Isla malante	P-1011	Catalpa bignonioides
Calle cantabrico	P-1028	Catalpa bignonioides
Avenida via augusta	P-1054	Brachychiton populneus

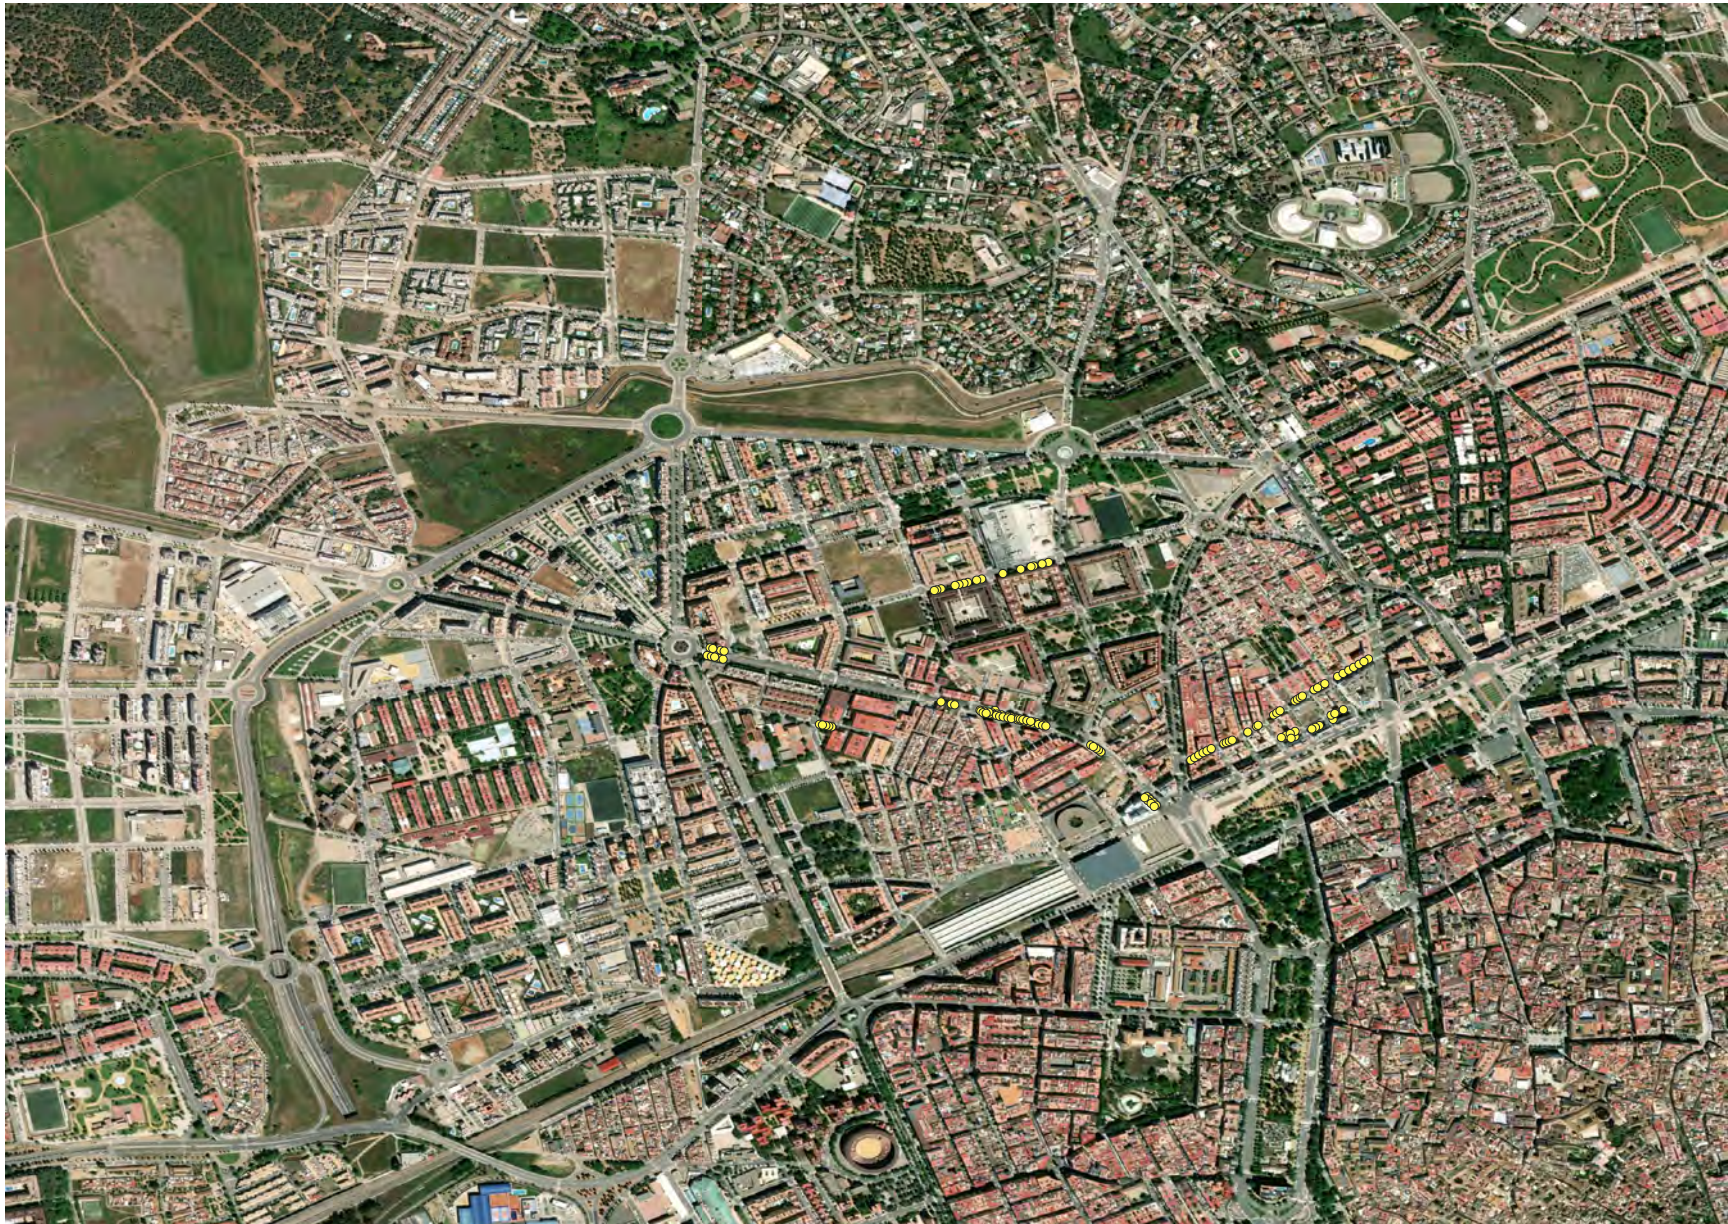
**RIESGO VIARIO:** a continuación se representan las ubicaciones del arbolado viario con una gestión del riesgo necesaria

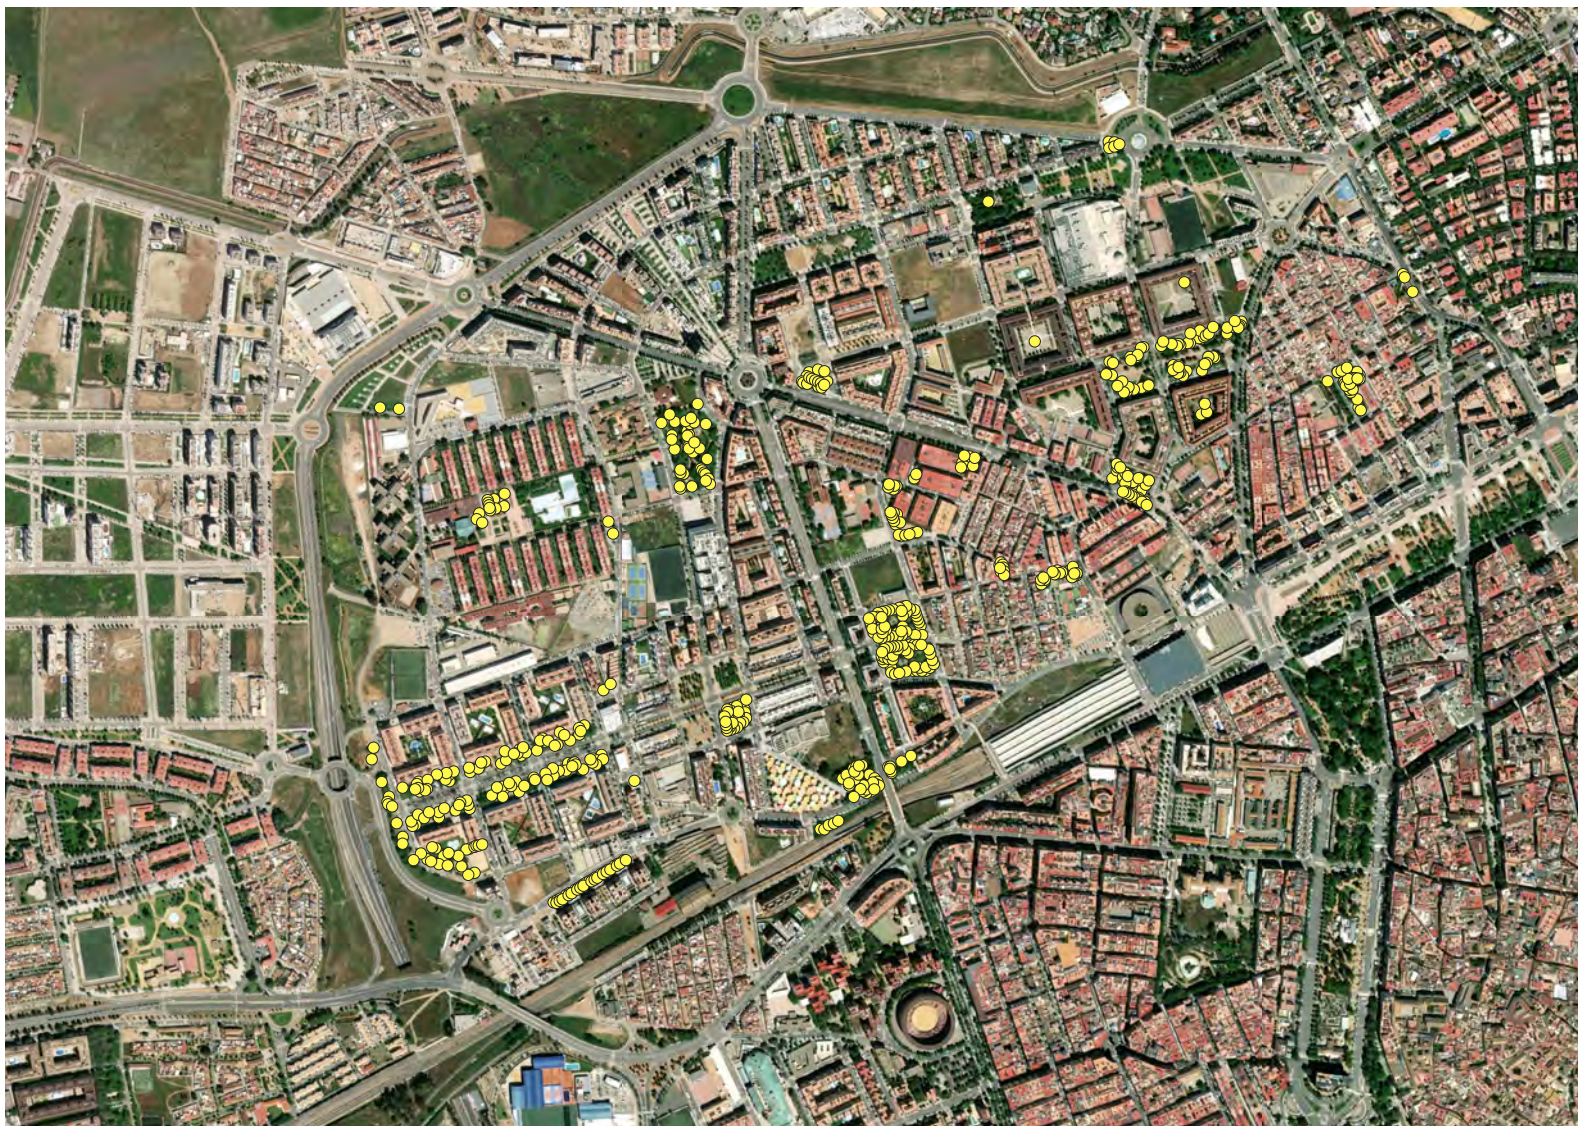
**RIESGO ZONA VERDE:** a continuación se representan las ubicaciones de arbolado de zonas verdes con una gestión del riesgo necesaria

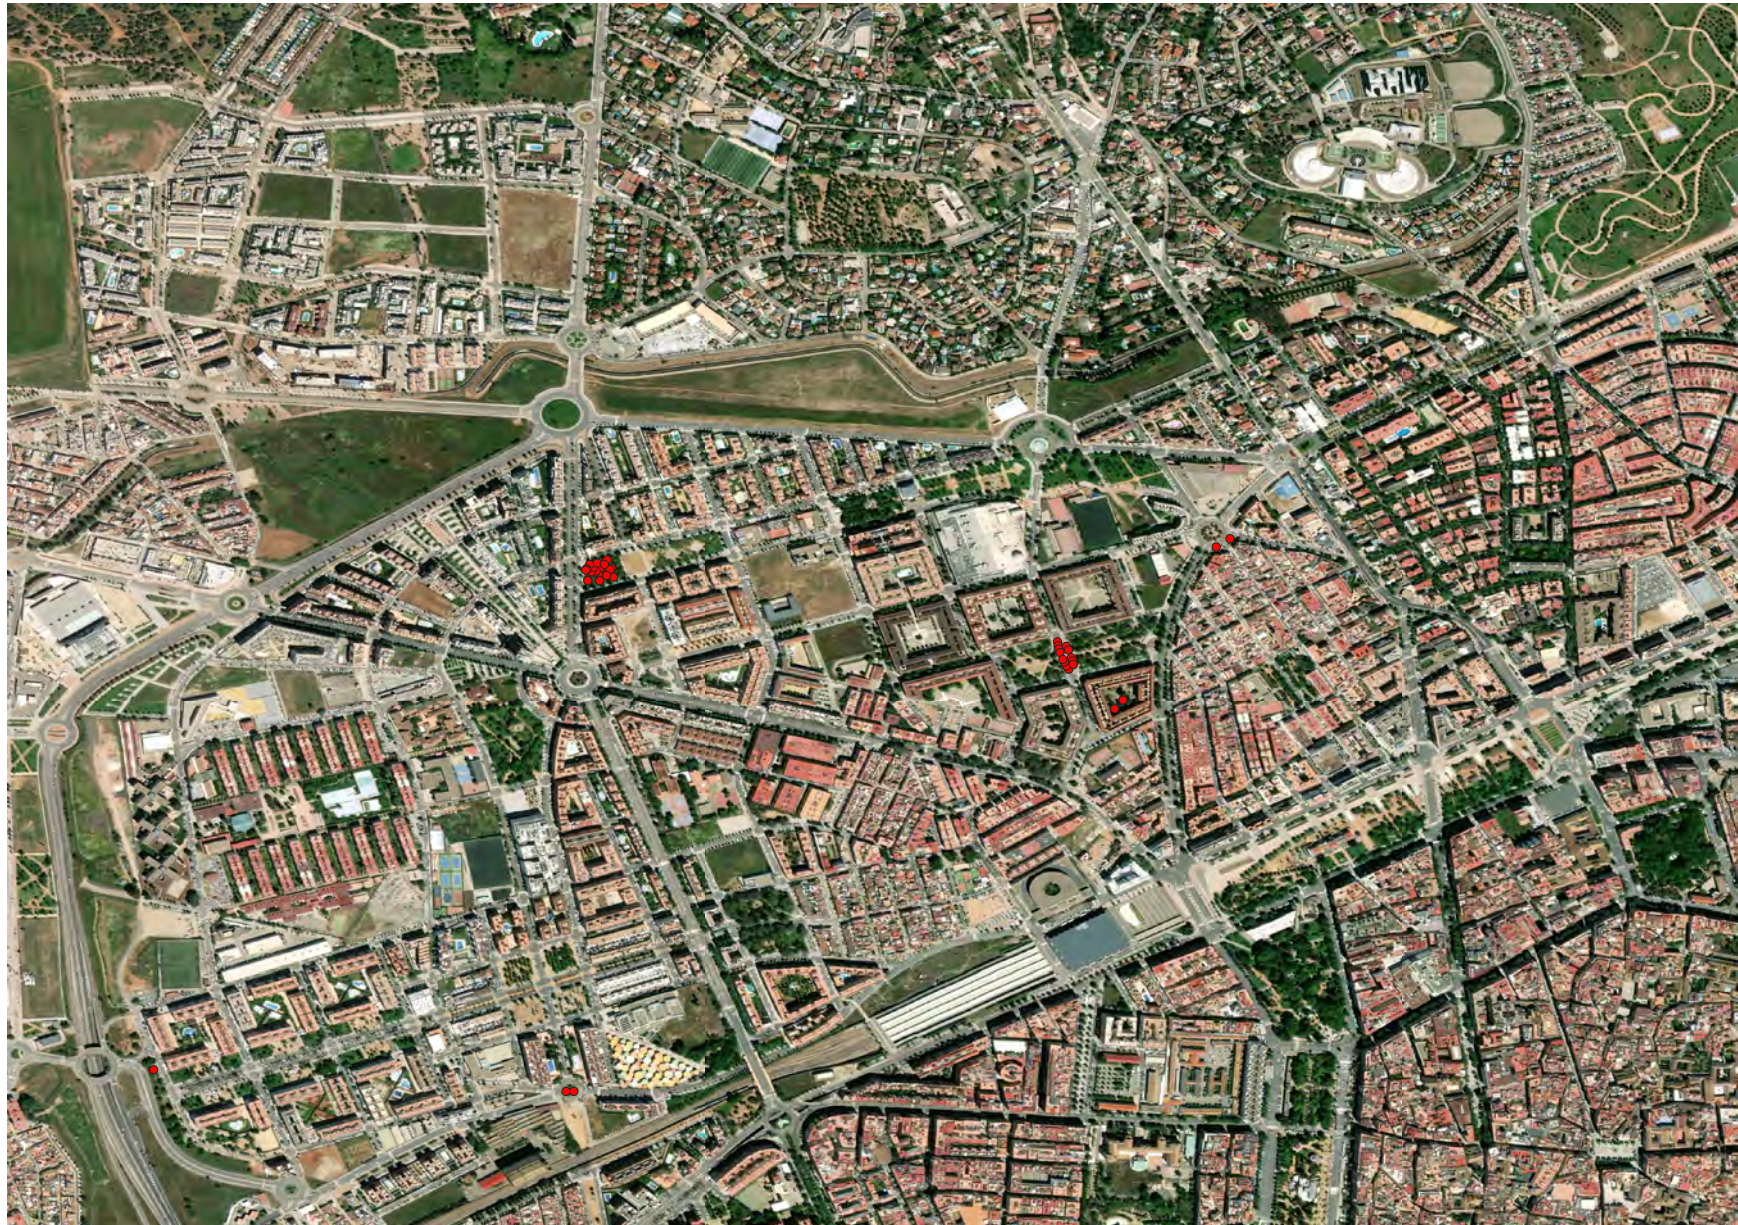
**RIESGO PALMERAS:** a continuación se representan las ubicaciones de palmeras con una gestión del riesgo necesaria
