Plan Director
de Arbolado

III.1

DIAGNOSIS DEL ARBOLADO URBANO DISTRITO PONIENTE NORTE

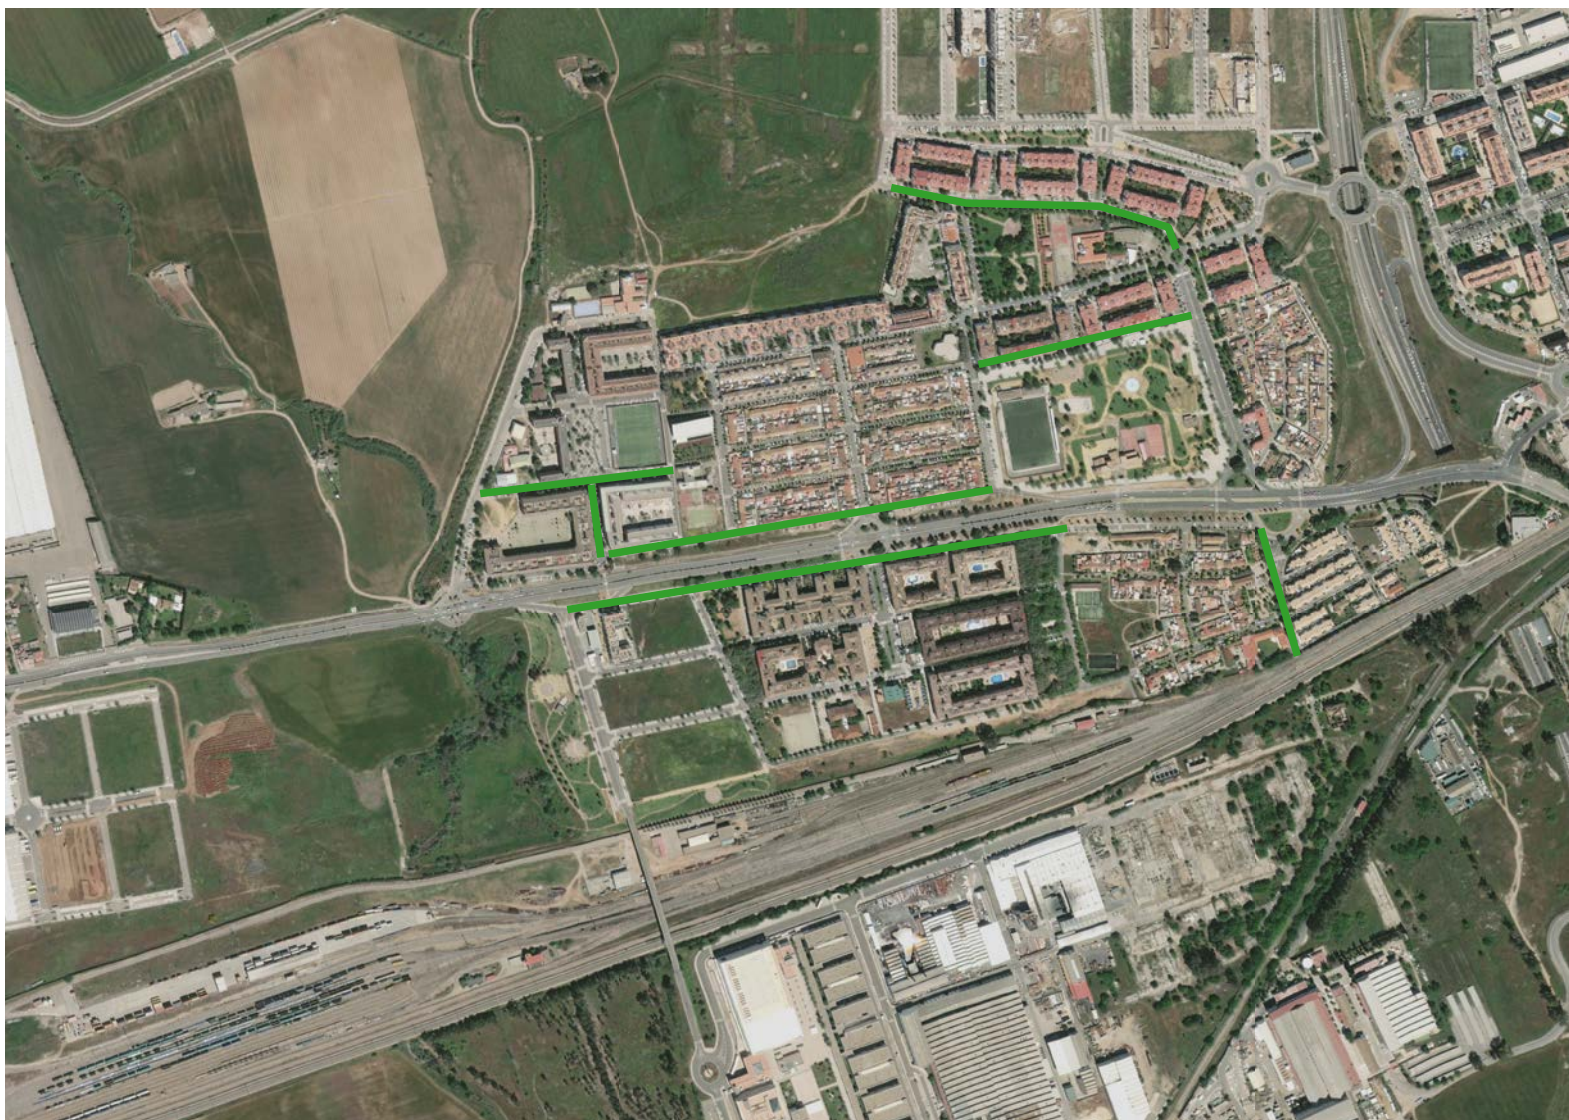
GESTIÓN DE PODAS: a continuación se representan las calles con una gestión de poda inadecuada.

Calle	Código	Especie
Avenida fabrica	P-2329	Platanus hispanica
Sierra de guadarrama	P-2366	Robinia pseudoacacia
Sierra Morena	P-2370	Robinia pseudoacacia
Avenida miraserra	P-2375	Melia azedarach
Avenida miralbaida	P-2416	Acer negundo
Paseo de la soledad	P-2423	Ulmus pumila
Ingeniero benito arana	P-2450	Ulmus pumila

DIAGNOSIS				
Calle	Código	Especie	Problemática Poda	Observaciones de Poda
Avenida fabrica	P-2329	Platanus hispanica	Gestión de poda	Periódica
Sierra de guadarrama	P-2366	Robinia pseudoacacia	Gestión de poda	Periódica
Sierra Morena	P-2370	Robinia pseudoacacia	Gestión de poda	Periódica
Avenida mirasierra	P-2375	Melia azedarach	Gestión de poda	Periódica
Avenida miralbaida	P-2416	Acer negundo	Gestión de poda	Periódica
Paseo de la solea	P-2423	Ulmus pumila	Gestión de poda	Periódica
Ingeniero benito arana	P-2450	Ulmus pumila	Gestión de poda	Periódica

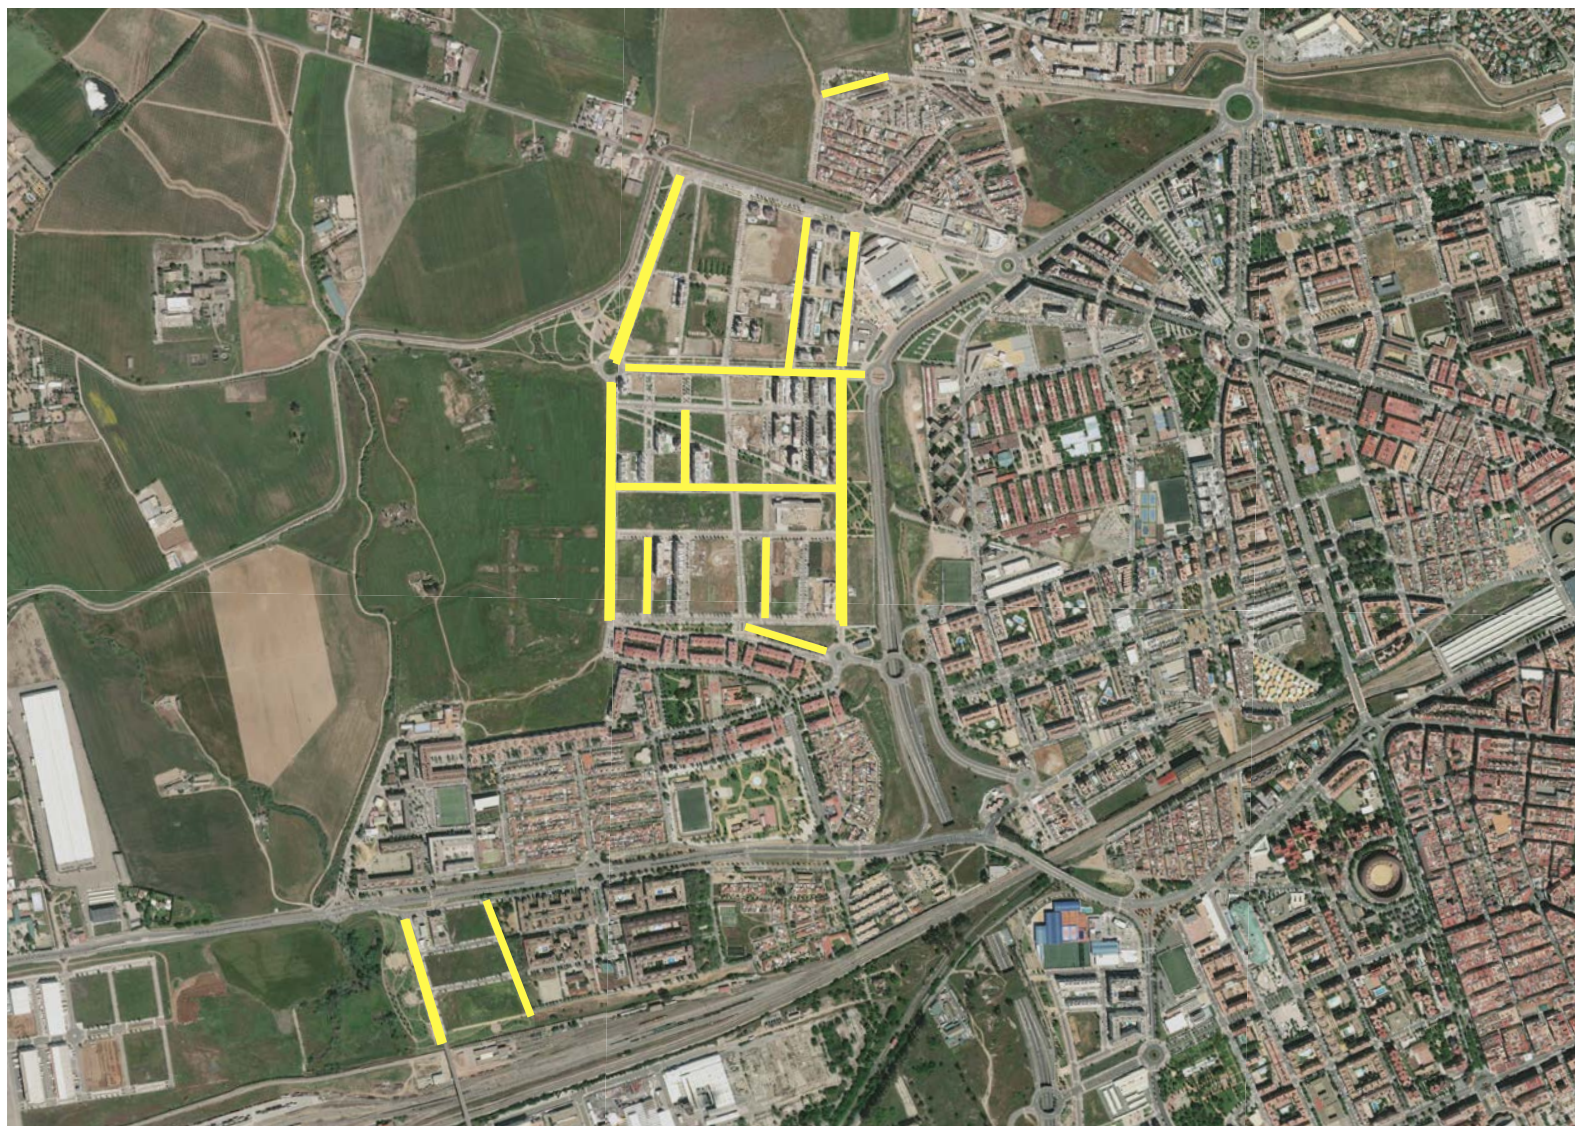
GESTIÓN DE SALUD Y CRECIMIENTOS: a continuación se representan las calles con un estado de salud y crecimientos inadecuados.

Calle	Código	Especie
Rafael rivas gomez	P-2259	Prunus sp.
Rafaela aparicio	P-2278	Celtis australis
Avenida alameda	P-2383	Jacaranda mimosifolia
Periodista leonardo rodriguez	P-2462	Tipuana tipu
Escritora gabriela mistral	P-2468	Jacaranda mimosifolia
Escritora violeta parraga	P-2477	Kolreuteria paniculata
Periodista leonardo rodriguez	P-2463	Jacaranda mimosifolia
Escritora silvina ocampo	P-2482	Fraxinus sp.
Escritora silvina ocampo	P-2483	Grevillea robusta
Escritora silvina ocampo	P-2484	Jacaranda mimosifolia
Escritora yolanda oreamuno	P-2494	Celtis australis
Escritora yolanda oreamuno	P-2498	Kolreuteria paniculata
Escritora julia de burgos	P-2506	
Escritora rosario castellanos	P-2509	Styphnolobium japonicum
Escritora juana de america	P-2516	Cercis siliquastrum
Escritora juana de america	P-2517	Grevillea robusta
Jose aguiar de dios	P-2242	Kolreuteria paniculata
Juan de vacas	P-2246	Prunus sp.
Juan de vacas	P-2247	Jacaranda mimosifolia

Avenida donantes de organos	P-2251	Styphnolobium japonicum

Calle	Código	Especie	Problemática de Gestión	Observaciones de Gestión
Rafael rivas gomez	P-2259	Prunus sp.	Salud y crecimientos inadecuados,Suelo compactado	Aumento de alcorques, descompactación de suelos e incorporación de sustrato vivo
Rafaela aparicio	P-2278	Celtis australis	Salud y crecimientos inadecuados,Suelo compactado	Aumento de alcorques, descompactación de suelos e incorporación de sustrato vivo
Avenida fabrica	P-2329	Platanus hispanica	Gestión del riesgo	Analisis del Riesgo
Sierra de guadarrama	P-2366	Robinia pseudoacacia	Gestión del riesgo	Analisis del Riesgo
Sierra Morena	P-2370	Robinia pseudoacacia	Gestión del riesgo	Analisis del Riesgo
Avenida mirasierra	P-2375	Melia azedarach	Gestión del riesgo	Analisis del Riesgo
Avenida alameda	P-2383	Jacaranda mimosifolia	Salud y crecimientos inadecuados,Suelo compactado	Aumento de alcorques, descompactación de suelos e incorporación de sustrato vivo

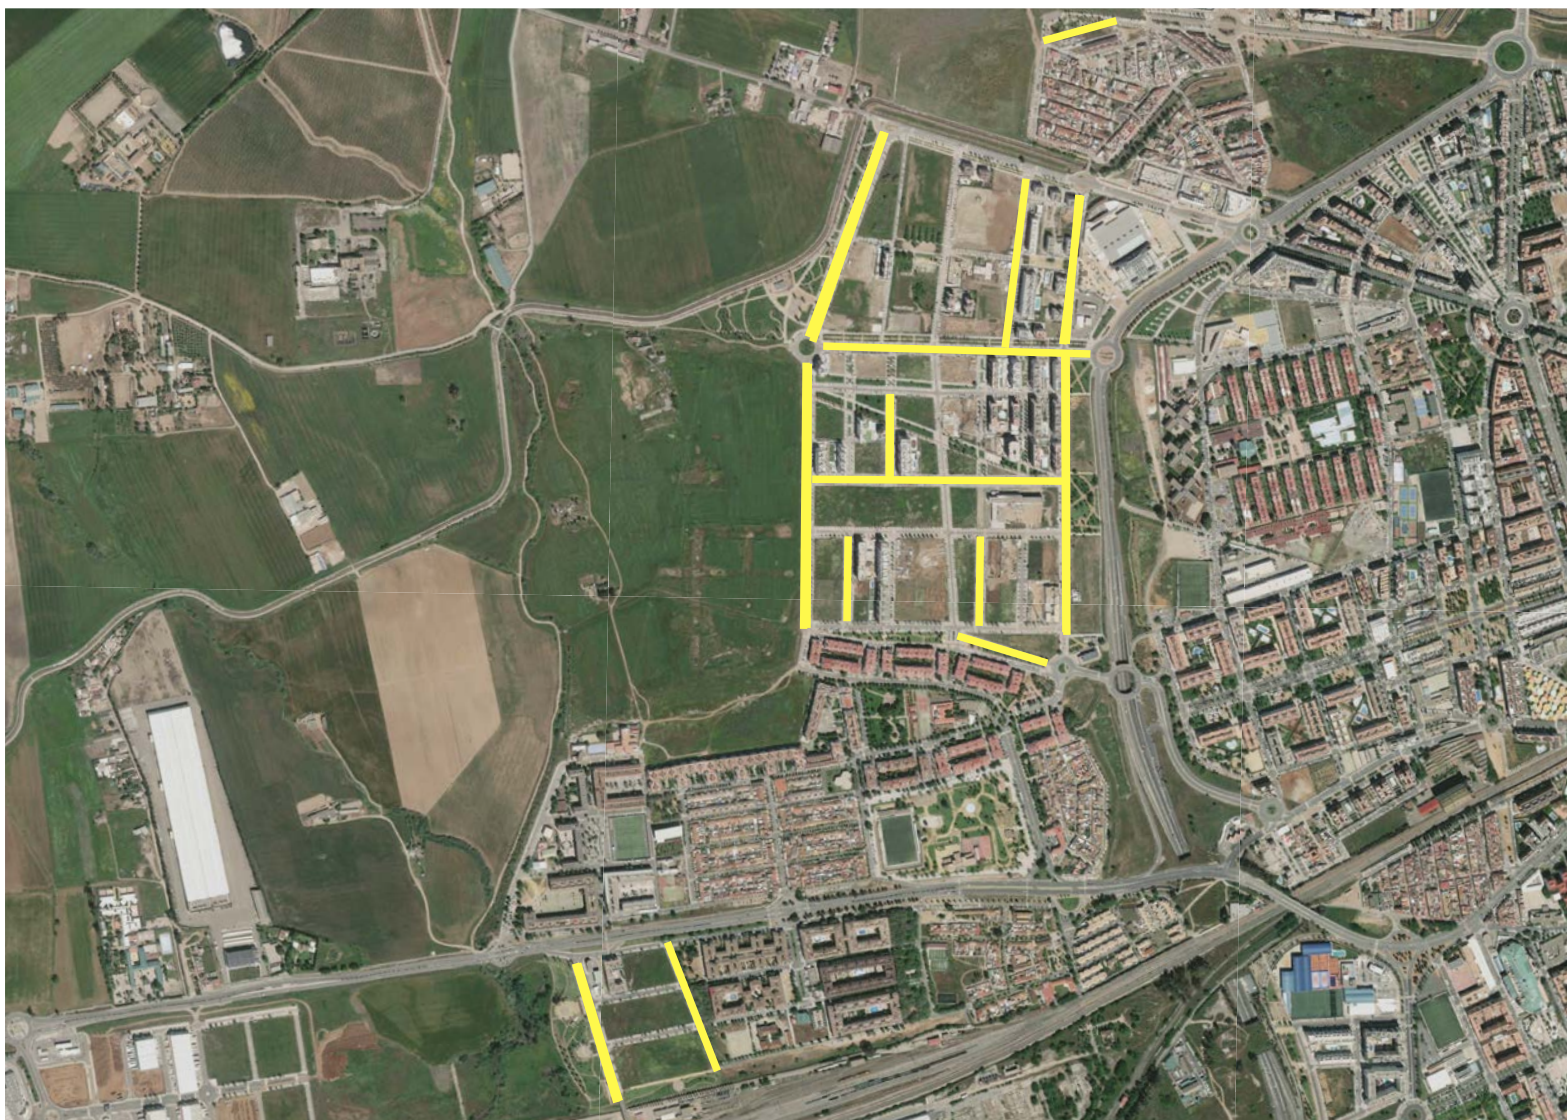
GESTIÓN DE COMPACTACIÓN DE SUELOS

Calle	Código	Especie
Rafael rivas gomez	P-2259	Prunus sp.
Rafaela aparicio	P-2278	Celtis australis
Avenida alameda	P-2383	Jacaranda mimosifolia
Periodista leonardo rodriguez	P-2462	Tipuana tipu
Escritora gabriela mistral	P-2468	Jacaranda mimosifolia
Escritora violeta parraga	P-2477	Kolreuteria paniculata
Periodista leonardo rodriguez	P-2463	Jacaranda mimosifolia
Escritora silvina ocampo	P-2482	Fraxinus sp.
Escritora silvina ocampo	P-2483	Grevillea robusta
Escritora silvina ocampo	P-2484	Jacaranda mimosifolia
Escritora yolanda oreamuno	P-2494	Celtis australis
Escritora yolanda oreamuno	P-2498	Kolreuteria paniculata
Escritora julia de burgos	P-2506	
Escritora rosario castellanos	P-2509	Styphnolobium japonicum
Escritora juana de america	P-2516	Cercis siliquastrum
Escritora juana de america	P-2517	Grevillea robusta
Jose aguilar de dios	P-2242	Kolreuteria paniculata
Juan de vacas	P-2246	Prunus sp.
Juan de vacas	P-2247	Jacaranda mimosifolia

Avenida donantes de organos	P-2251	Styphnolobium japonicum

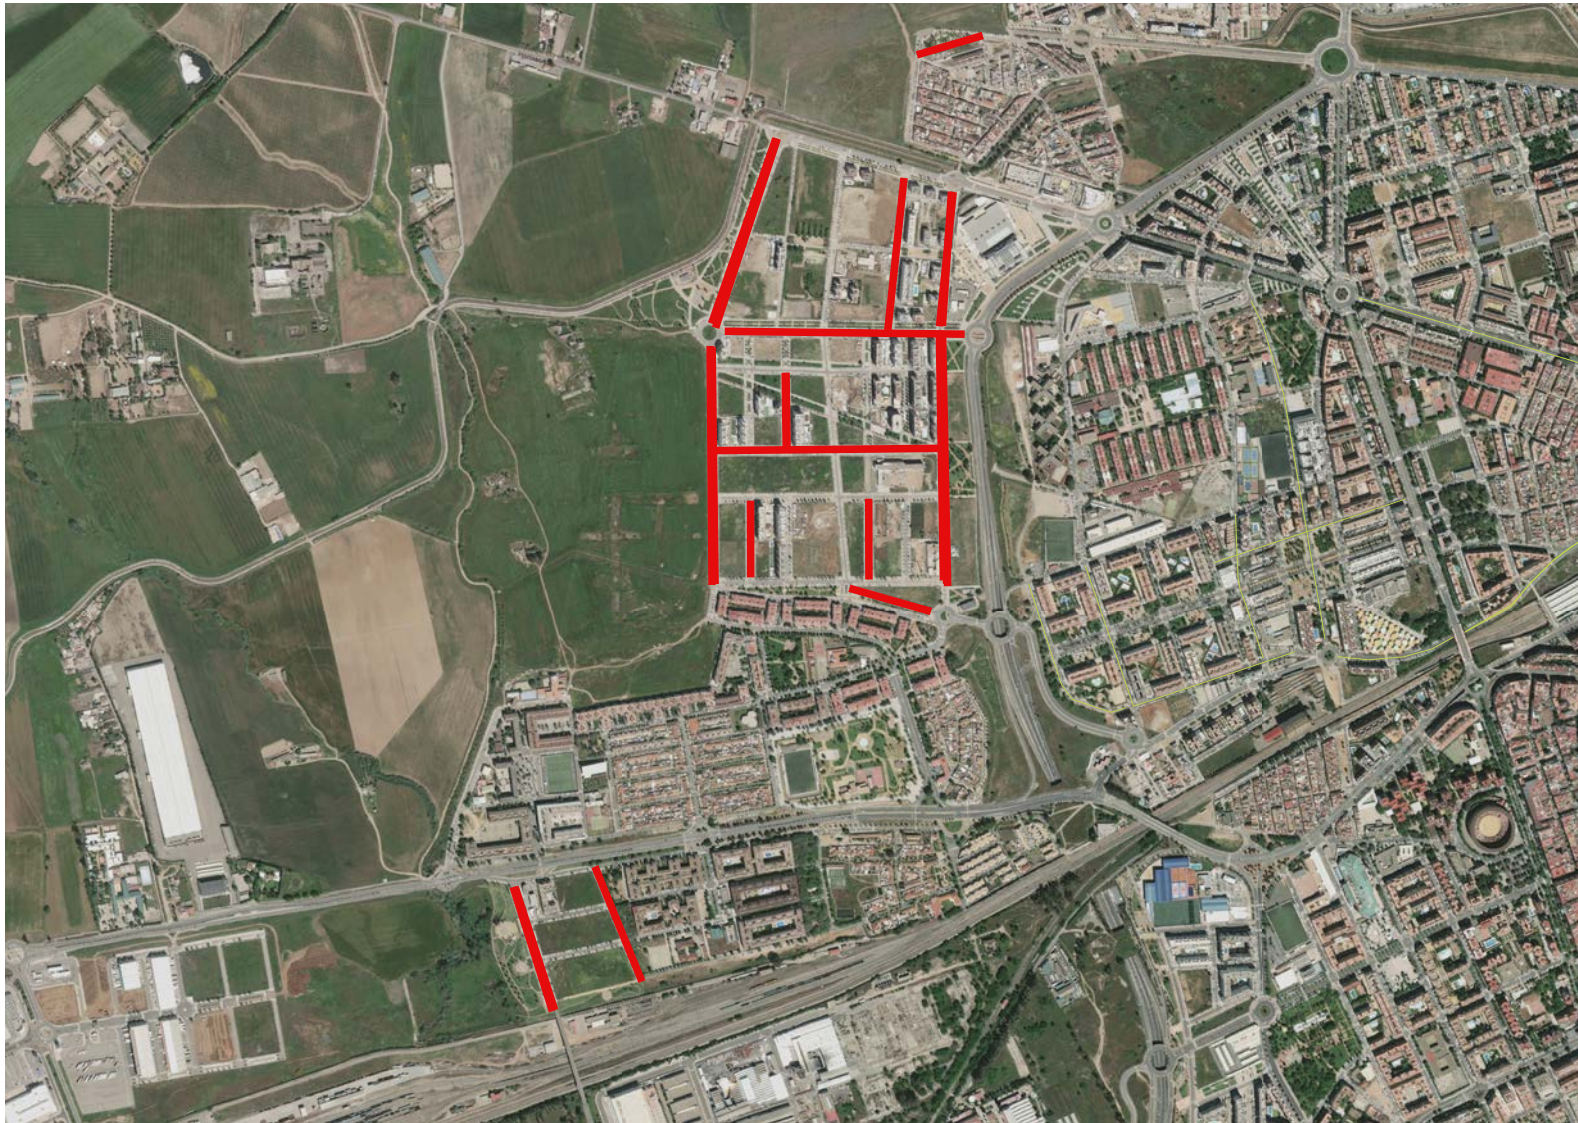
DISEÑO DE PLANTACIONES: a continuación se representan las calles con un diseño urbanístico de plantaciones ineficiente

Calle	Código	Especie
Rafael rivas gomez	P-2259	Prunus sp.
Rafaela aparicio	P-2278	Celtis australis
Avenida alameda	P-2383	Jacaranda mimosifolia
Periodista leonardo rodriguez	P-2462	Tipuana tipu
Escritora gabriela mistral	P-2468	Jacaranda mimosifolia
Escritora violeta parraga	P-2477	Kolreuteria paniculata
Periodista leonardo rodriguez	P-2463	Jacaranda mimosifolia
Escritora silvina ocampo	P-2482	Fraxinus sp.
Escritora silvina ocampo	P-2483	Grevillea robusta
Escritora silvina ocampo	P-2484	Jacaranda mimosifolia
Escritora yolanda oreamuno	P-2494	Celtis australis
Escritora yolanda oreamuno	P-2498	Kolreuteria paniculata
Escritora julia de burgos	P-2506	
Escritora rosario castellanos	P-2509	Styphnolobium japonicum
Escritora juana de america	P-2516	Cercis siliquastrum
Escritora juana de america	P-2517	Grevillea robusta
Juan de vacas	P-2246	Prunus sp.
Juan de vacas	P-2247	Jacaranda mimosifolia
Rafael rivas gomez	P-2256	Celtis australis

Calle	Código	Especie	Problemática de Plantación	Observaciones de Plantación
Rafael rivas gomez	P-2259	Prunus sp.	Diseño de plantación,Gestión de alcorques	Nuevas plantaciones con diferente especie y diseño de alcorques de mayor tamaño inclusión de Sistema Suds y tercer estado vegetal
Rafaela aparicio	P-2278	Celtis australis	Diseño de plantación,Gestión de alcorques	Nuevas plantaciones con diferente especie y diseño de alcorques de mayor tamaño inclusión de Sistema Suds y tercer estado vegetal
Avenida alameda	P-2383	Jacaranda mimosifolia	Diseño de plantación,Gestión de alcorques	Nuevas plantaciones con diferente especie y diseño de alcorques de mayor tamaño inclusión de Sistema Suds y tercer estado vegetal
Periodista leonardo rodriguez	P-2462	Tipuana tipu	Diseño de plantación,Gestión de alcorques	Nuevas plantaciones con diferente especie y diseño de alcorques de mayor tamaño inclusión de Sistema Suds y tercer estado vegetal

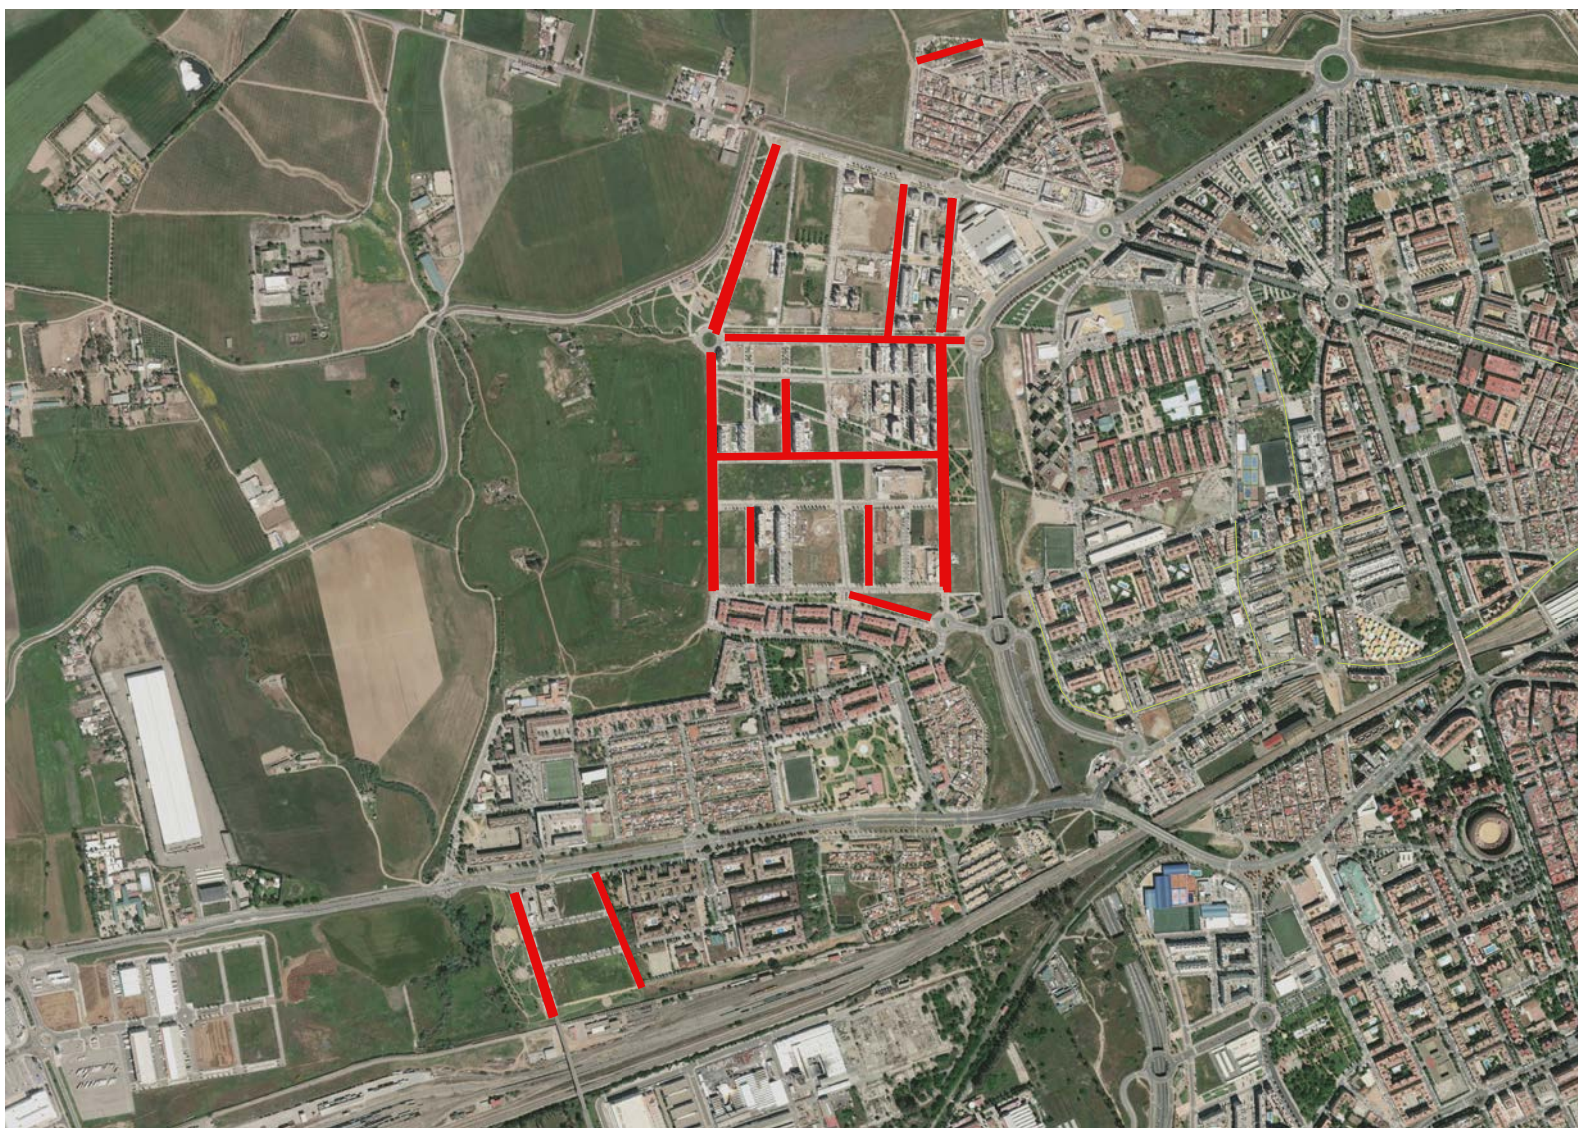
GESTIÓN DE ALCORQUES: a continuación se representan las calles con una gestión de entrecavas, descompactaciones, dimensiones, etc inadecuados.

Calle	Código	Especie
Rafael rivas gomez	P-2259	Prunus sp.
Rafaela aparicio	P-2278	Celtis australis
Avenida alameda	P-2383	Jacaranda mimosifolia
Periodista leonardo rodriguez	P-2462	Tipuana tipu
Escritora gabriela mistral	P-2468	Jacaranda mimosifolia
Escritora violeta parraga	P-2477	Kolreuteria paniculata
Periodista leonardo rodriguez	P-2463	Jacaranda mimosifolia
Escritora silvina ocampo	P-2482	Fraxinus sp.
Escritora silvina ocampo	P-2483	Grevillea robusta
Escritora silvina ocampo	P-2484	Jacaranda mimosifolia
Escritora yolanda oreamuno	P-2494	Celtis australis
Escritora yolanda oreamuno	P-2498	Kolreuteria paniculata
Escritora julia de burgos	P-2506	
Escritora rosario castellanos	P-2509	Styphnolobium japonicum
Escritora juana de america	P-2516	Cercis siliquastrum
Escritora juana de america	P-2517	Grevillea robusta
Jose aguilár de dios	P-2242	Kolreuteria paniculata
Juan de vacas	P-2247	Jacaranda mimosifolia
Rafael rivas gomez	P-2256	Celtis australis

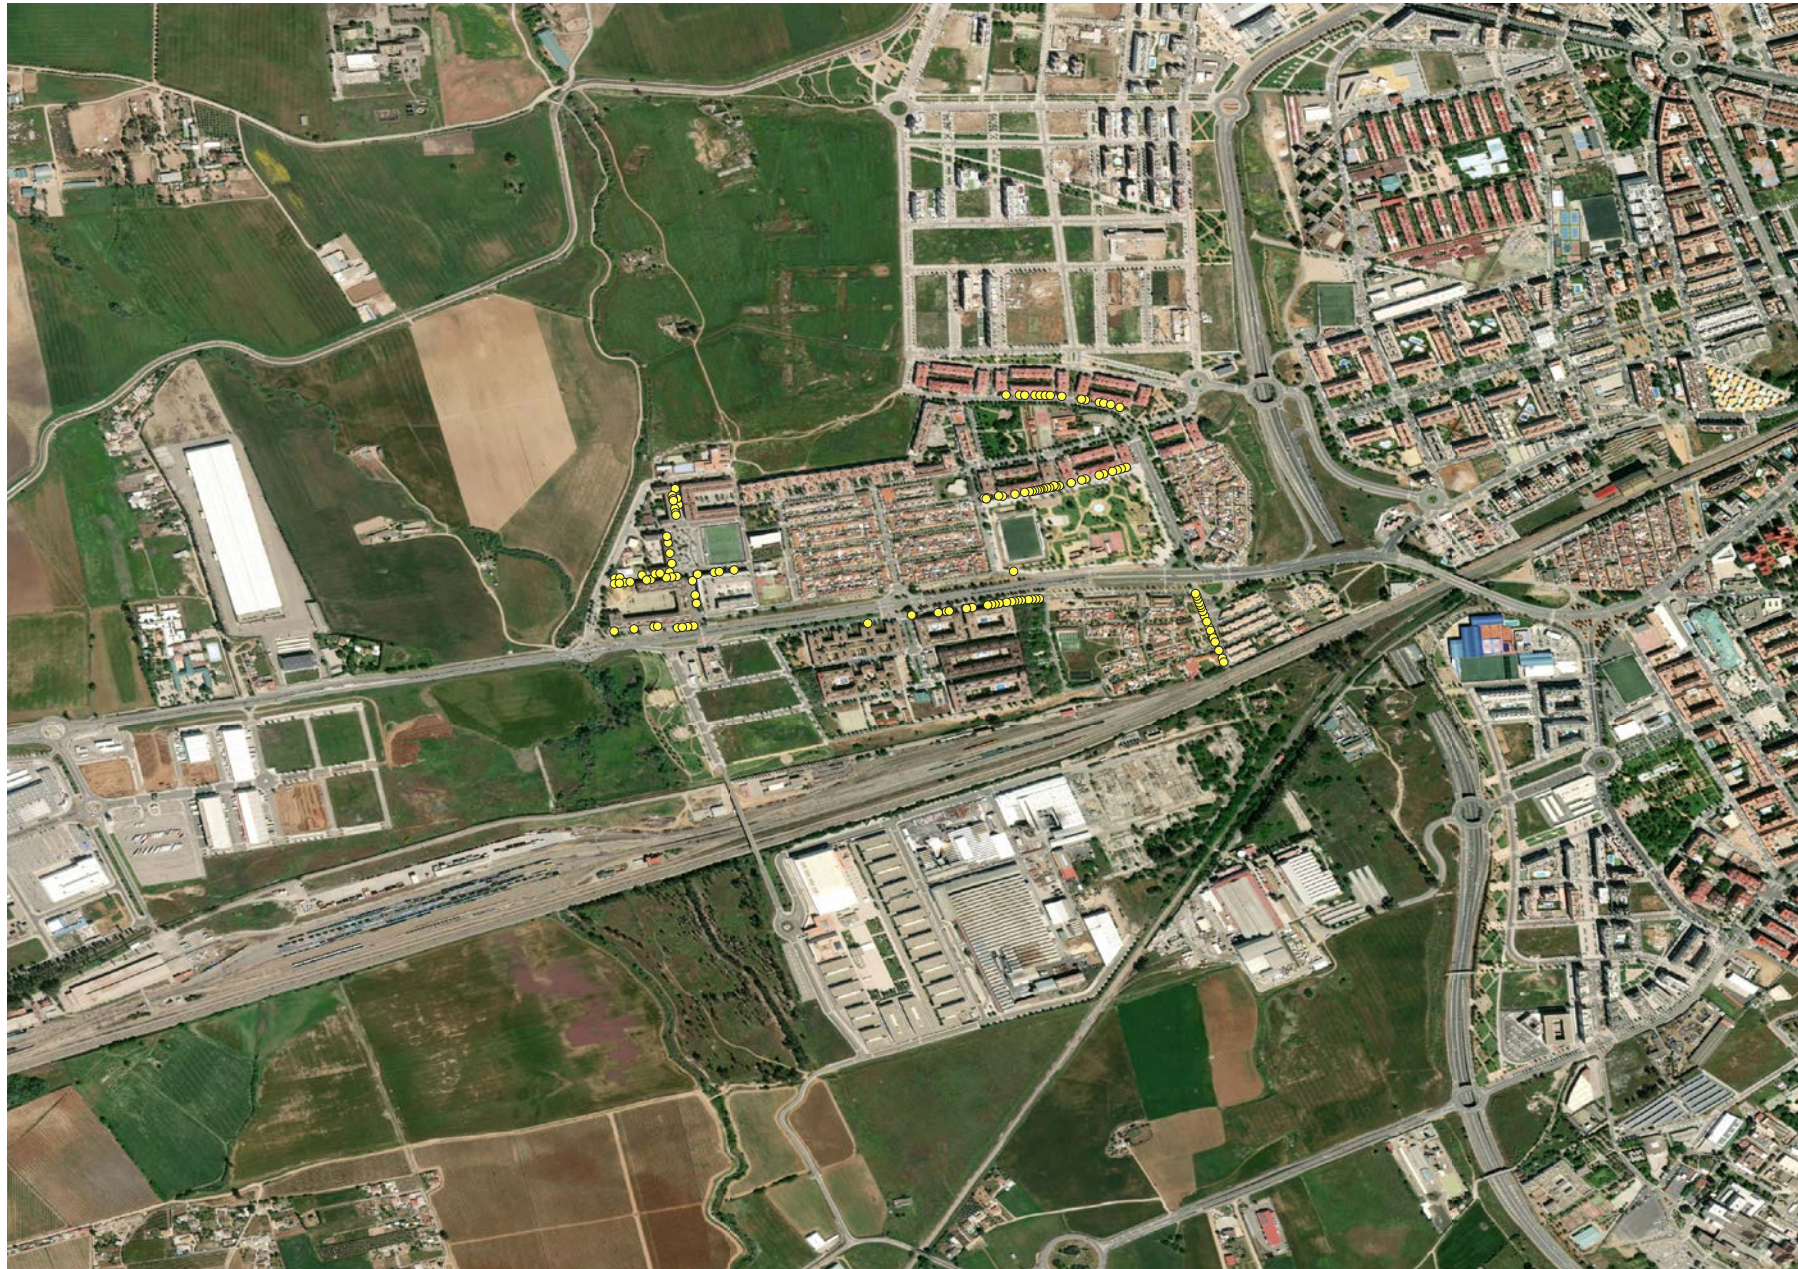
RIESGO VIARIO: a continuación se representan las calles con una gestión del riesgo inadecuada.

Avenida miralbaida	P-2416	Acer negundo	Gestión del riesgo	Analisis del Riesgo
Paseo de la solea	P-2422	Melia azedarach	Gestión del riesgo	Analisis del Riesgo
Paseo de la solea	P-2423	Ulmus pumila	Gestión del riesgo	Analisis del Riesgo
Ingeniero benito arana	P-2450	Ulmus pumila	Gestión del riesgo	Analisis del Riesgo
Periodista leonardo rodriguez	P-2462	Tipuana tipu	Salud y crecimientos inadecuados,Suelo compactado	Aumento de alcorques, descompactación de suelos e incorporación de sustrato vivo
Escritora gabriela mistral	P-2468	Jacaranda mimosifolia	Salud y crecimientos inadecuados,Suelo compactado	Aumento de alcorques, descompactación de suelos e incorporación de sustrato vivo
Escritora violeta parraga	P-2477	Kolreuteria paniculata	Salud y crecimientos inadecuados,Suelo compactado	Aumento de alcorques, descompactación de suelos e incorporación de sustrato vivo
Periodista leonardo rodriguez	P-2463	Jacaranda mimosifolia	Salud y crecimientos inadecuados,Suelo compactado	Aumento de alcorques, descompactación de suelos e incorporación de sustrato vivo

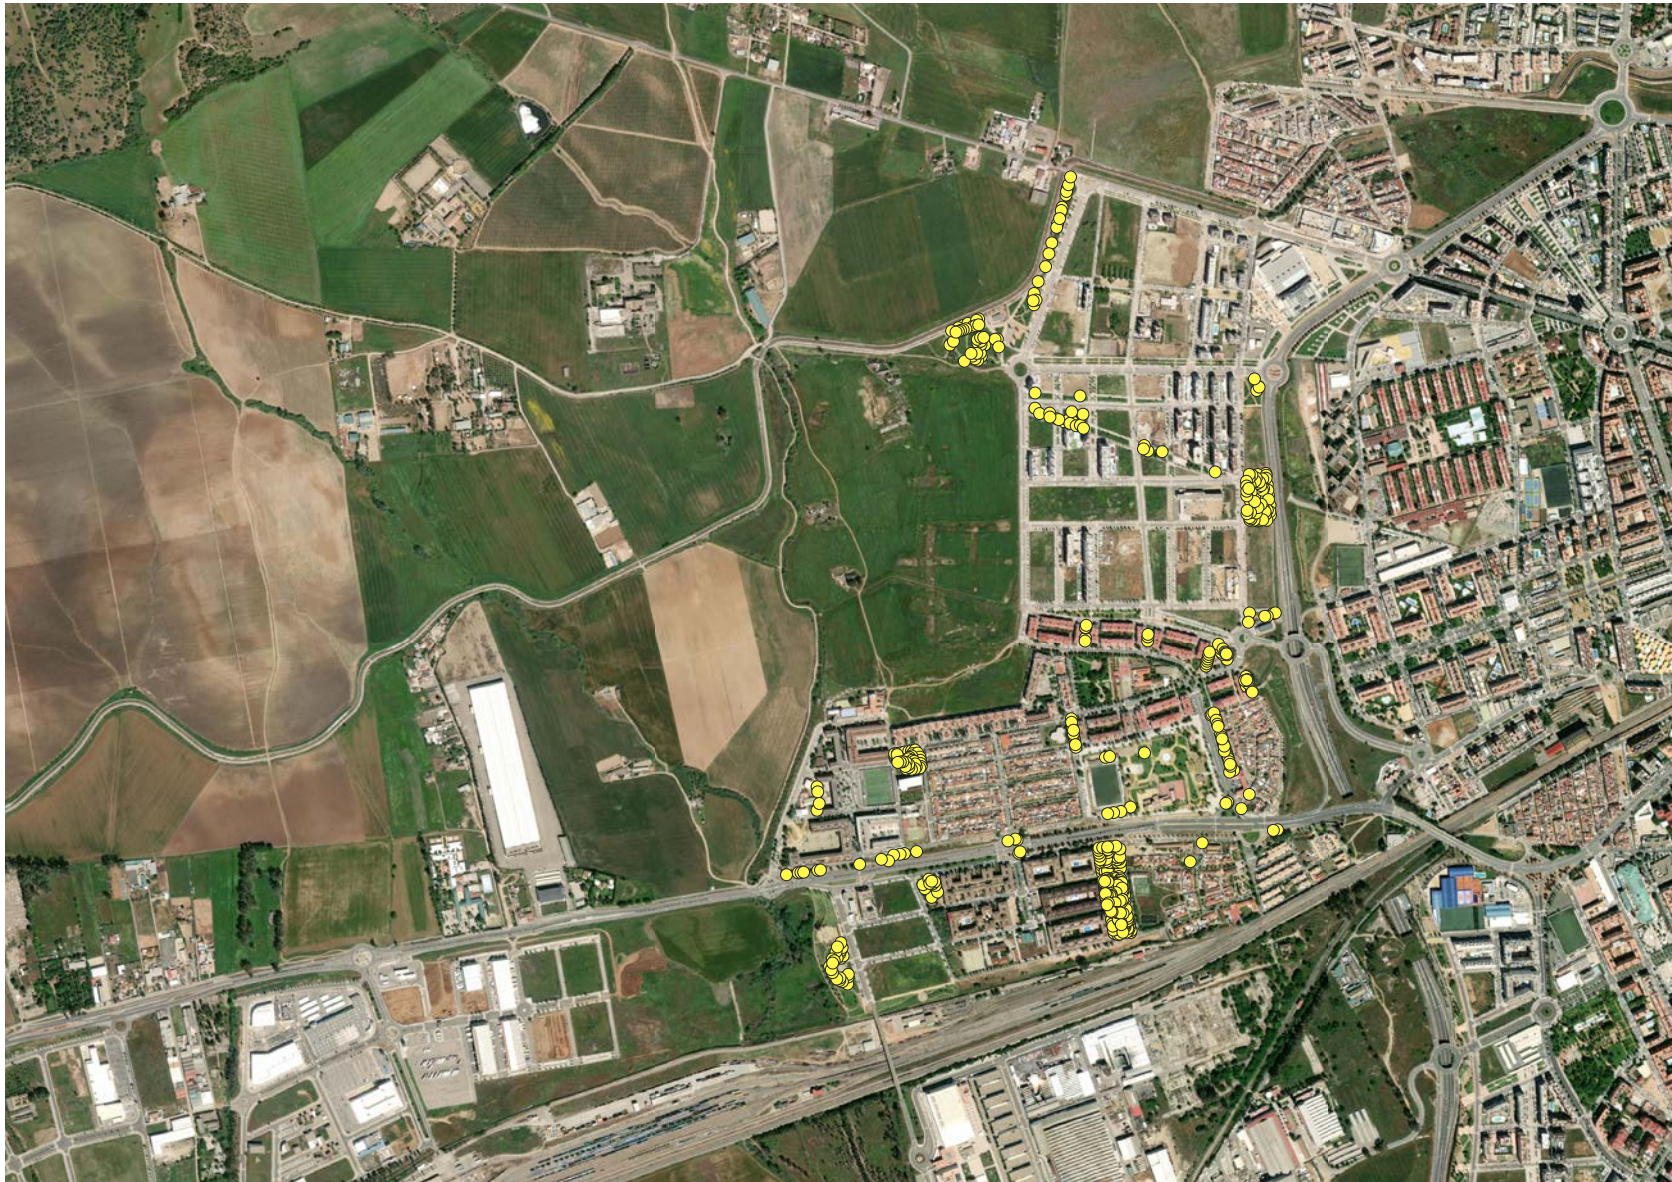
RIESGO ZONA VERDE: a continuación se representan las zonas verdes con una gestión del riesgo inadecuada.

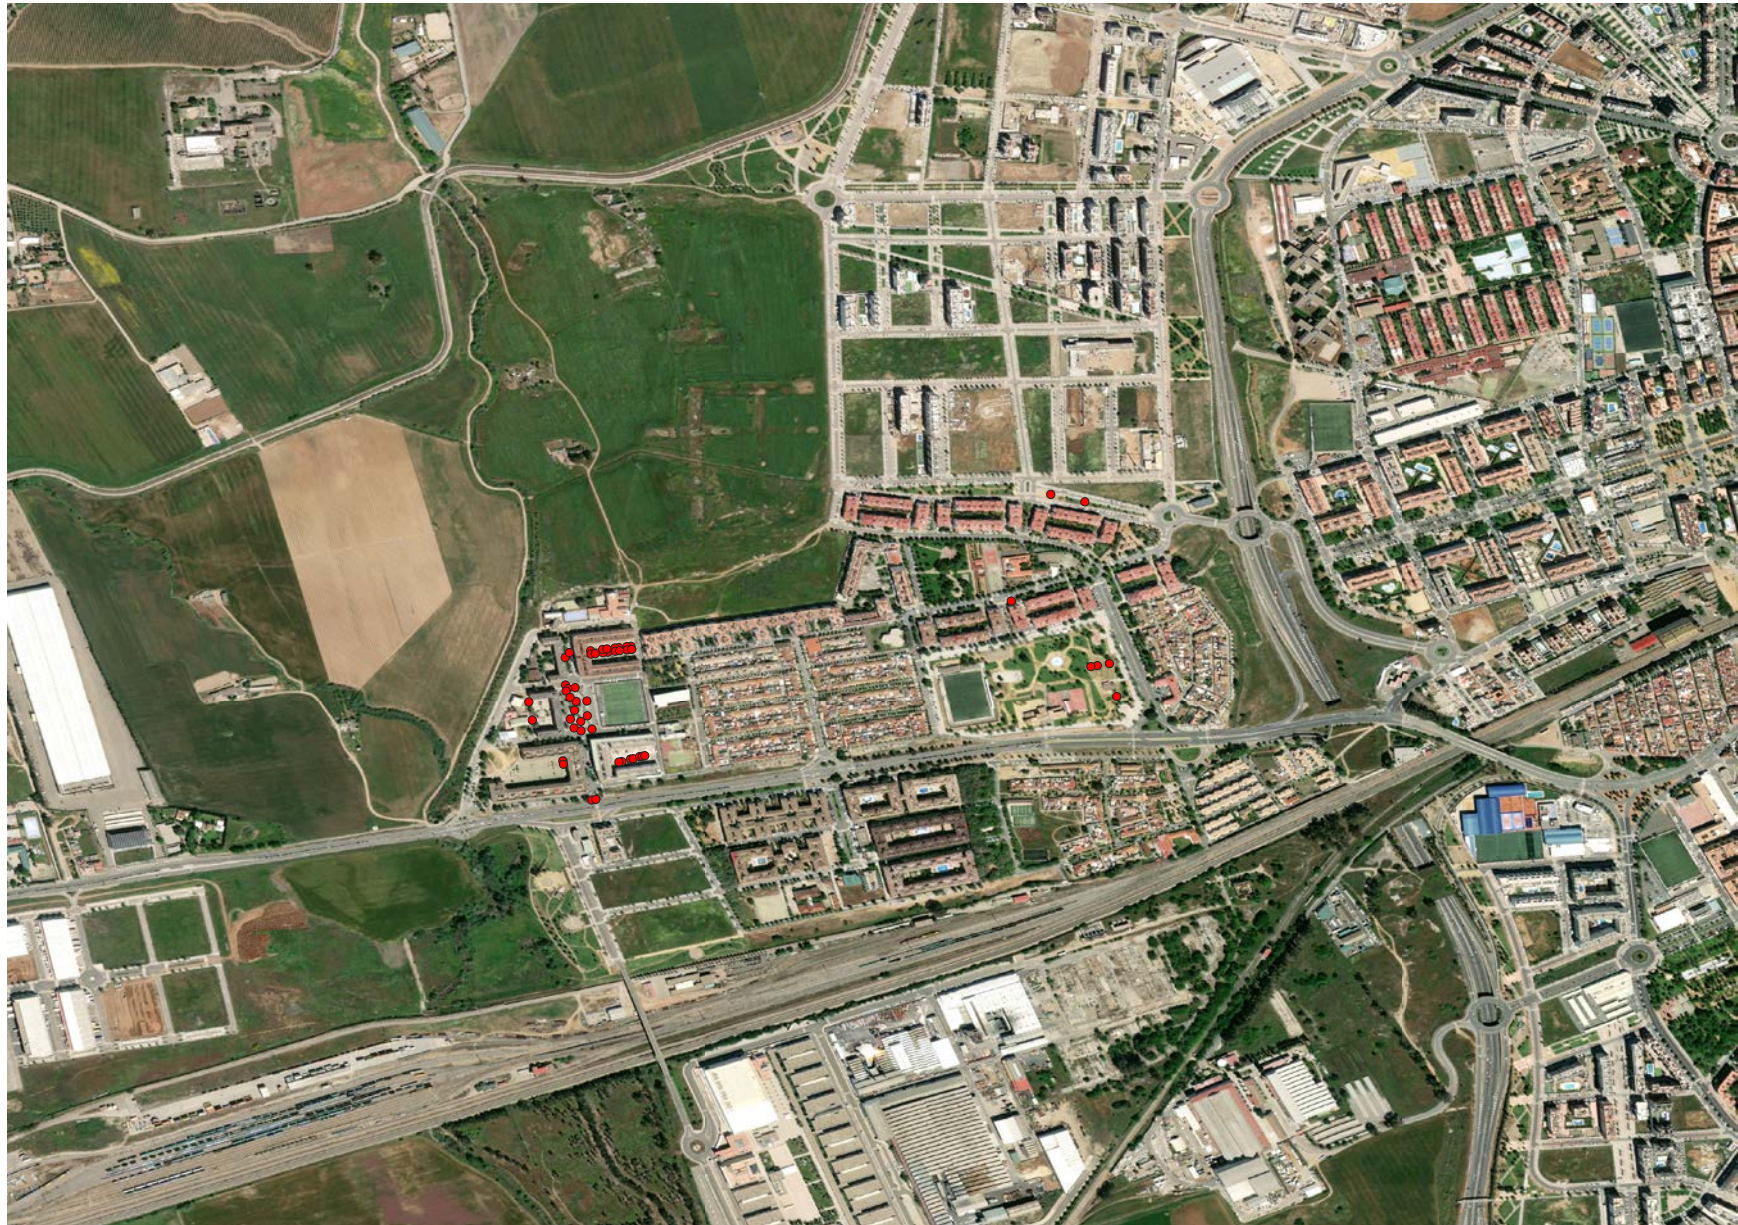
RIESGO PALMERAS: a continuación se representan las palmeras con una gestión del riesgo inadecuada.
