Plan Director
de Arbolado

DIAGNOSIS DEL ARBOLADO URBANO DISTRITO PONIENTE SUR

6.6. DISTRITO PONIENTE SUR

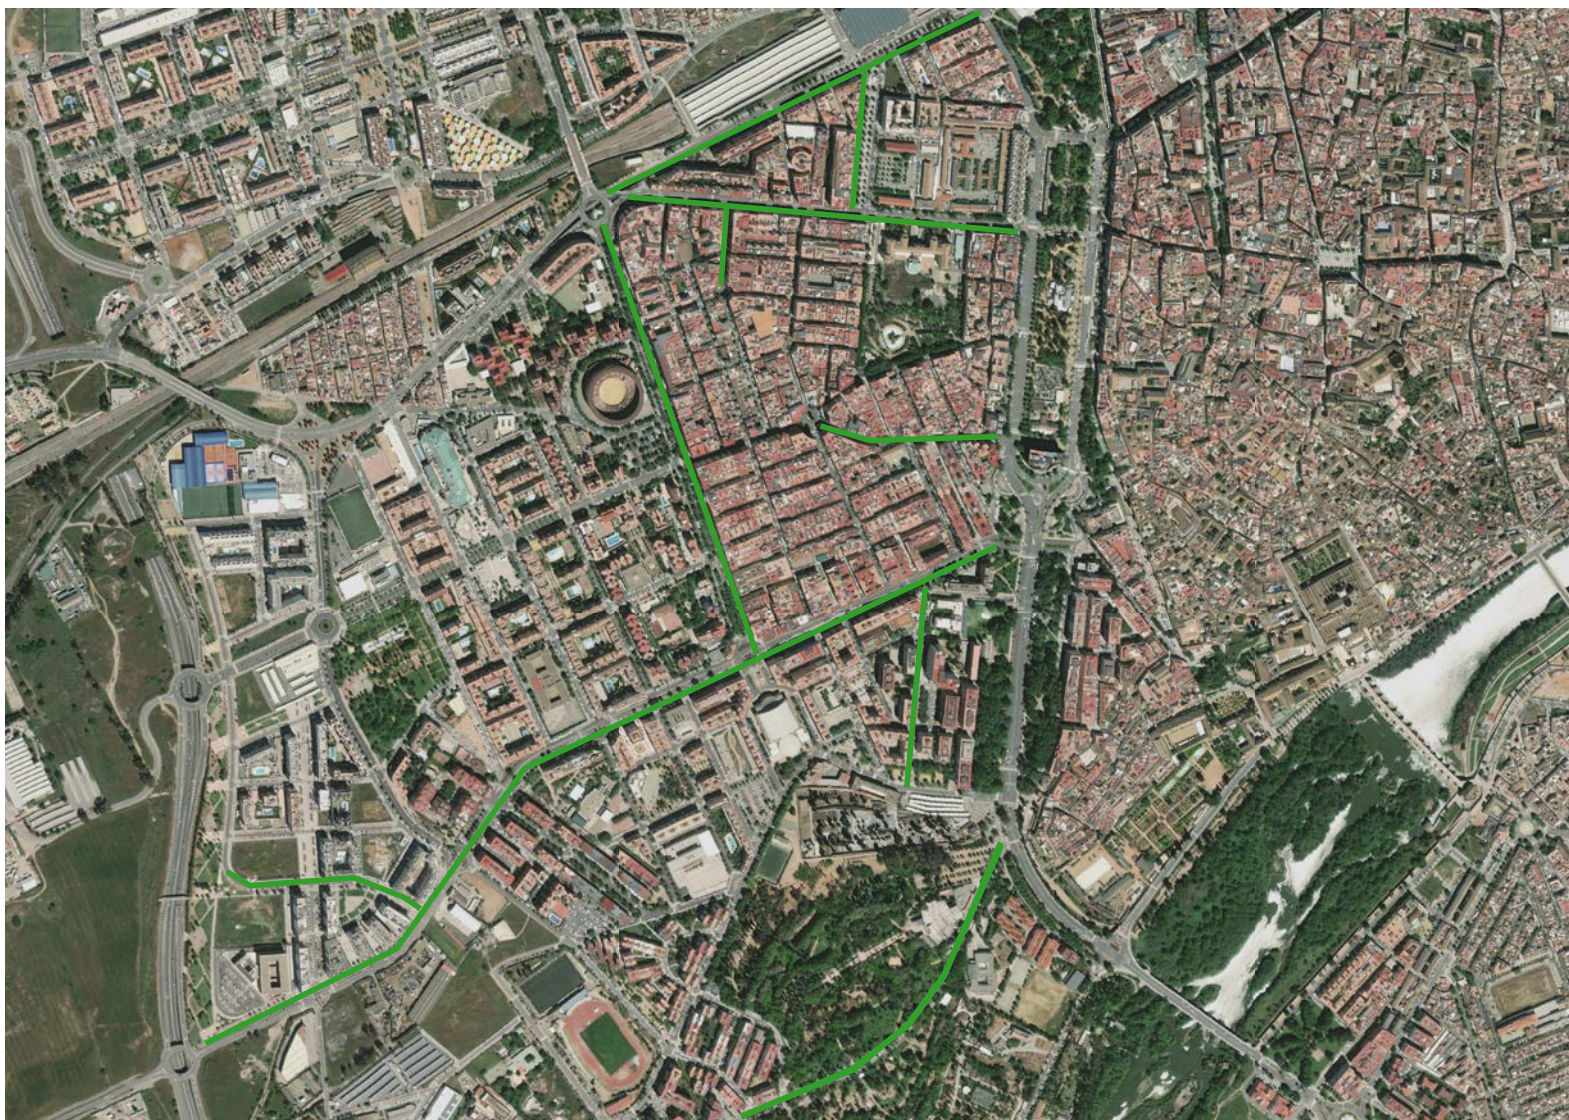
GESTIÓN DE PODAS: a continuación se relacionan las calles con una gestión de poda inadecuada

Calle	Código	Especie
Avenida aeropuerto	P-2535	Styphnolobium japonicum
Avenida mendez pidal	P-2554	Robinia pseudoacacia
Avenida menendez pidal	P-2555	Ulmus pumila
Avenida gran via parque	P-2562	Ulmus pumila
Camino de los sastres	P-2628	Celtis australis
Avenida America	P-2636	Brachychiton populneus
Bulevar Hernan Ruiz	P-2641	Celtis australis
Calle Escrotora Elena Quiroga	P-2664	Morus alba
Avenida medina azahara	P-2669	Platanus hispanica
Calle Tomas de Aquino	P-2725	Platanus hispanica
Calle Alcalde fernandez de mesa	P-2847	Brachychiton populneus

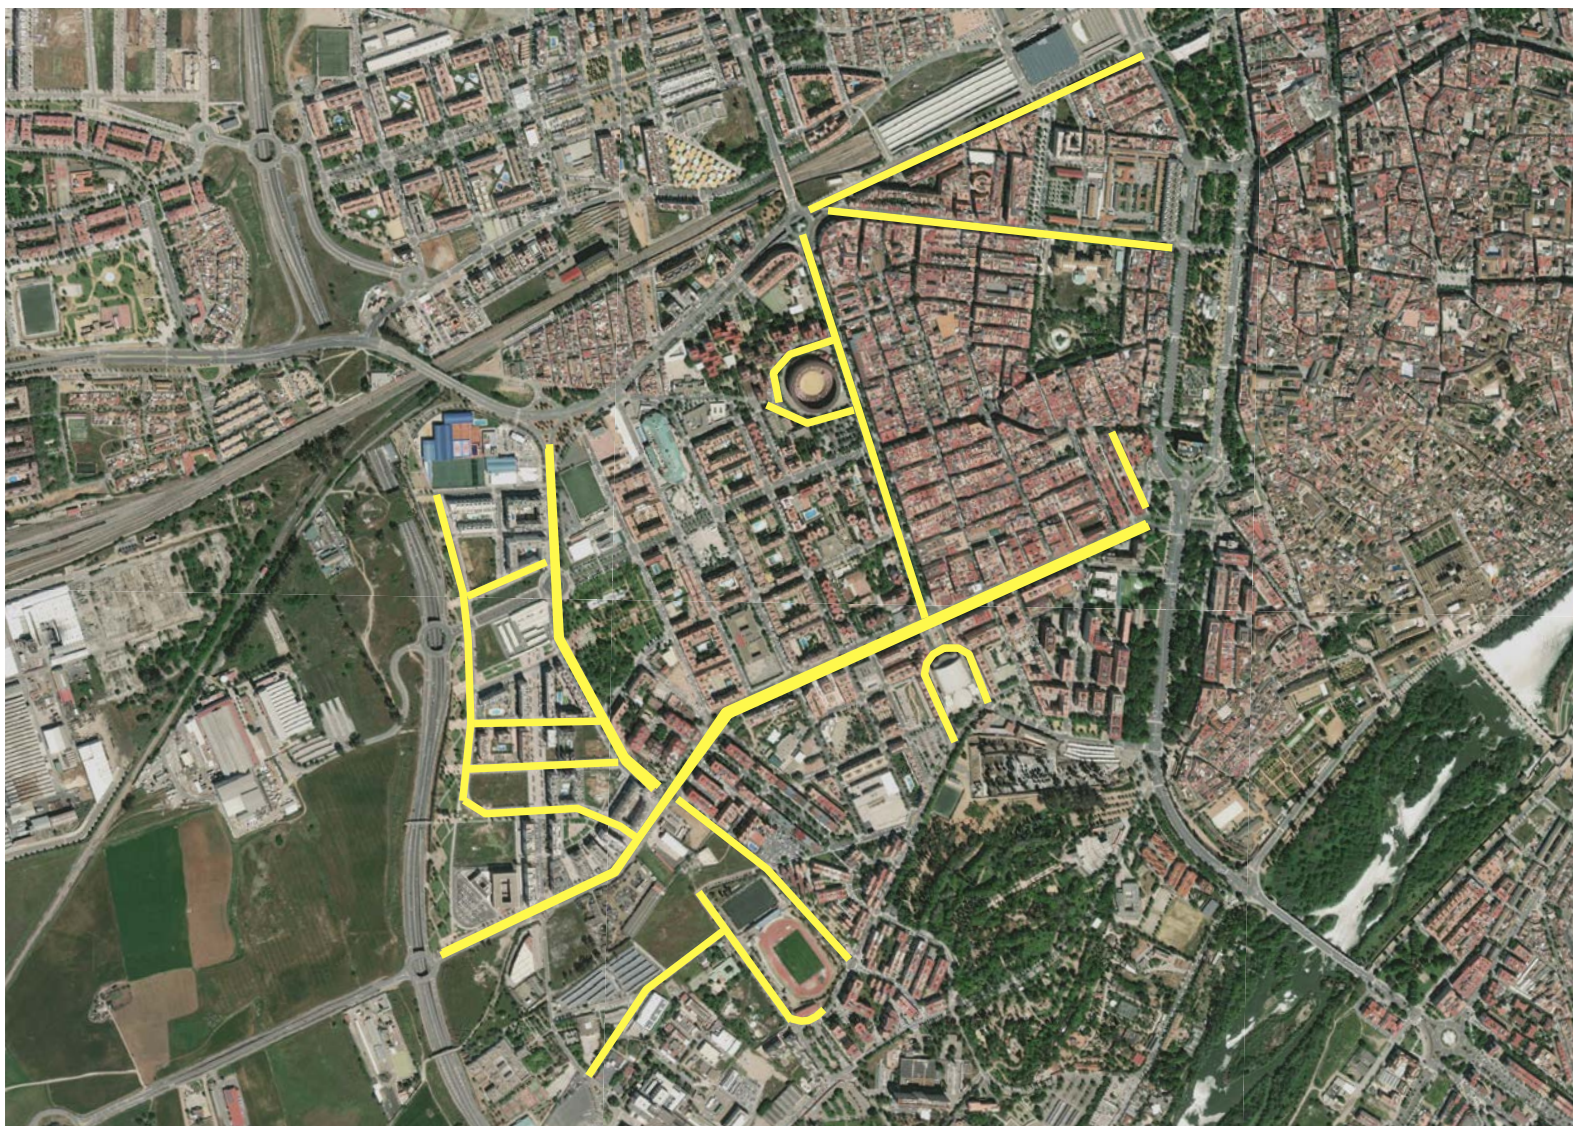
GESTIÓN DE SALUD Y CRECIMIENTOS: a continuación se relacionan las calles con una salud y crecimientos deficientes

Calle	Código	Especie
Avenida Aeropuerto	P-2530	Celtis australis
Avenida aeropuerto	P-2535	Styphnolobium japonicum
Glorieta maestro jose de tapia	P-2546	Firmiana simplex
Avenida Gran vía parque	P-2566	Platanus hispanica
Escritor conde de zamora	P-2587	Celtis australis
Calle escritor cinde de zamora	P-2594	Jacaranda mimosifolia
Calle virgen del peroueto socorro	P-2616	Robinia pseudoacacia
Avenida America	P-2636	Brachychiton populneus
Calle Escritora Lopez De Ayala	P-2648	Fraxinus ornus
Calle Emilia Pardo Bazan	P-2650	Fraxinus ornus
Calle Escritora Elena Quiroga	P-2661	Kolreuteria paniculata
Calle Escrotora Elena Quiroga	P-2664	Morus alba
Calle escritora gomez de avellaneda	P-2654	Fraxinus ornus
Avenida medina azahara	P-2666	Citrus aurantium
Plaza Vista Alegre	P-2830	Brachychiton acerifolius
Camino viejo de Almodovar	P-2784	Platanus hispanica
Calle machaquito	P-2851	Platanus hispanica
Calle Castello d,empuries	P-2891	Firmiana simplex

Calle Padre Morales	P-2875	Firmiana simplex
Calle doctor gonzalez miño	P-2896	Firmiana simplex

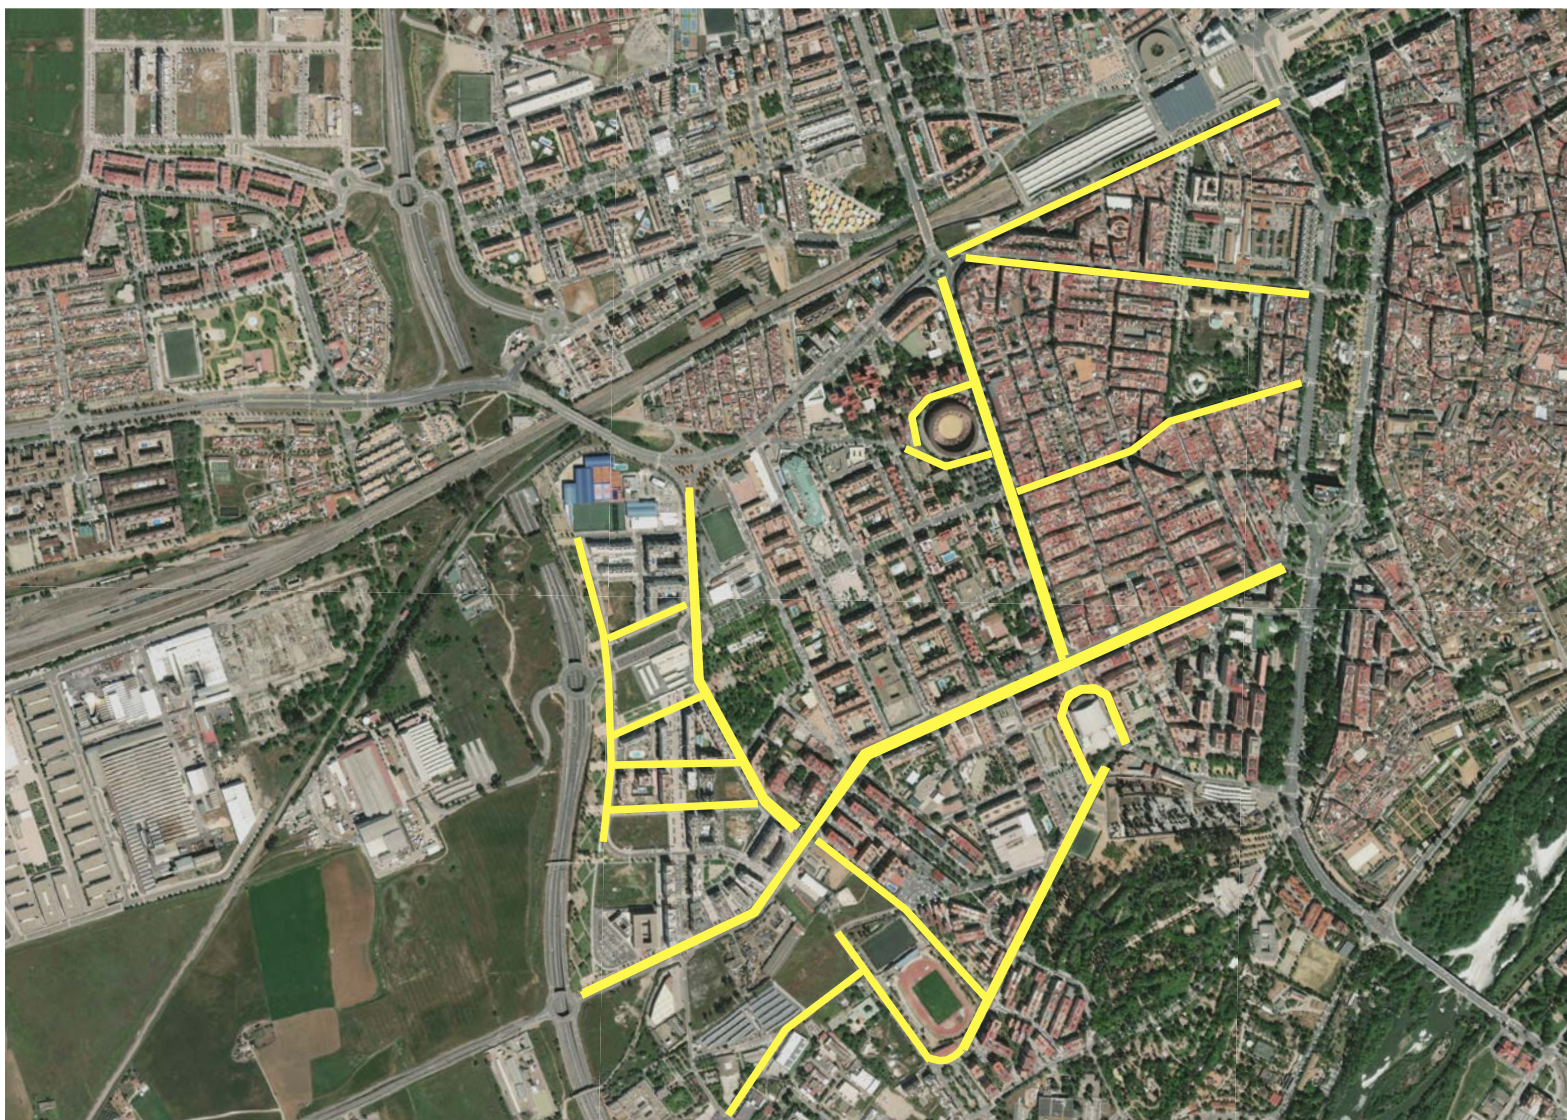
GESTIÓN DE COMPACTACIÓN DE SUELOS: a continuación se relacionan las calles con una alta compactación de suelos

Calle	Código	Especie
Avenida Aeropuerto	P-2530	Celtis australis
Avenida aeropuerto	P-2535	Styphnolobium japonicum
Glorieta maestro jose de tapia	P-2546	Firmiana simplex
Avenida Gran via parque	P-2559	Celtis australis
Avenida Gran via parque	P-2566	Platanus hispanica
Calle antonio maura	P-2578	Robinia pseudoacacia
Escritor conde de zamora	P-2587	Celtis australis
Calle escritor cinde de zamora	P-2594	Jacaranda mimosifolia
Calle Pintor espinosa	P-2601	Celtis australis
Calle pintor espinosa	P-2607	Firmiana simplex
Avenida America	P-2636	Brachychiton populneus
Calle Escritora Lopez De Ayala	P-2648	Fraxinus ornus
Calle Emila Pardo Bazan	P-2650	Fraxinus ornus
Nuestro Padre Jesus caido	P-2655	Cercis siliquastrum
Calle Escritora Elena Quiroga	P-2661	Kolreuteria paniculata
Calle escritora gomez de avellaneda	P-2654	Fraxinus ornus
Avenida medina azahara	P-2669	Platanus hispanica
Plaza Vista Alegre	P-2830	Brachychiton acerifolius

Camino viejo de Almodovar	P-2784	Platanus hispanica
Plaza Vista Alegre	P-2831	Grevillea robusta

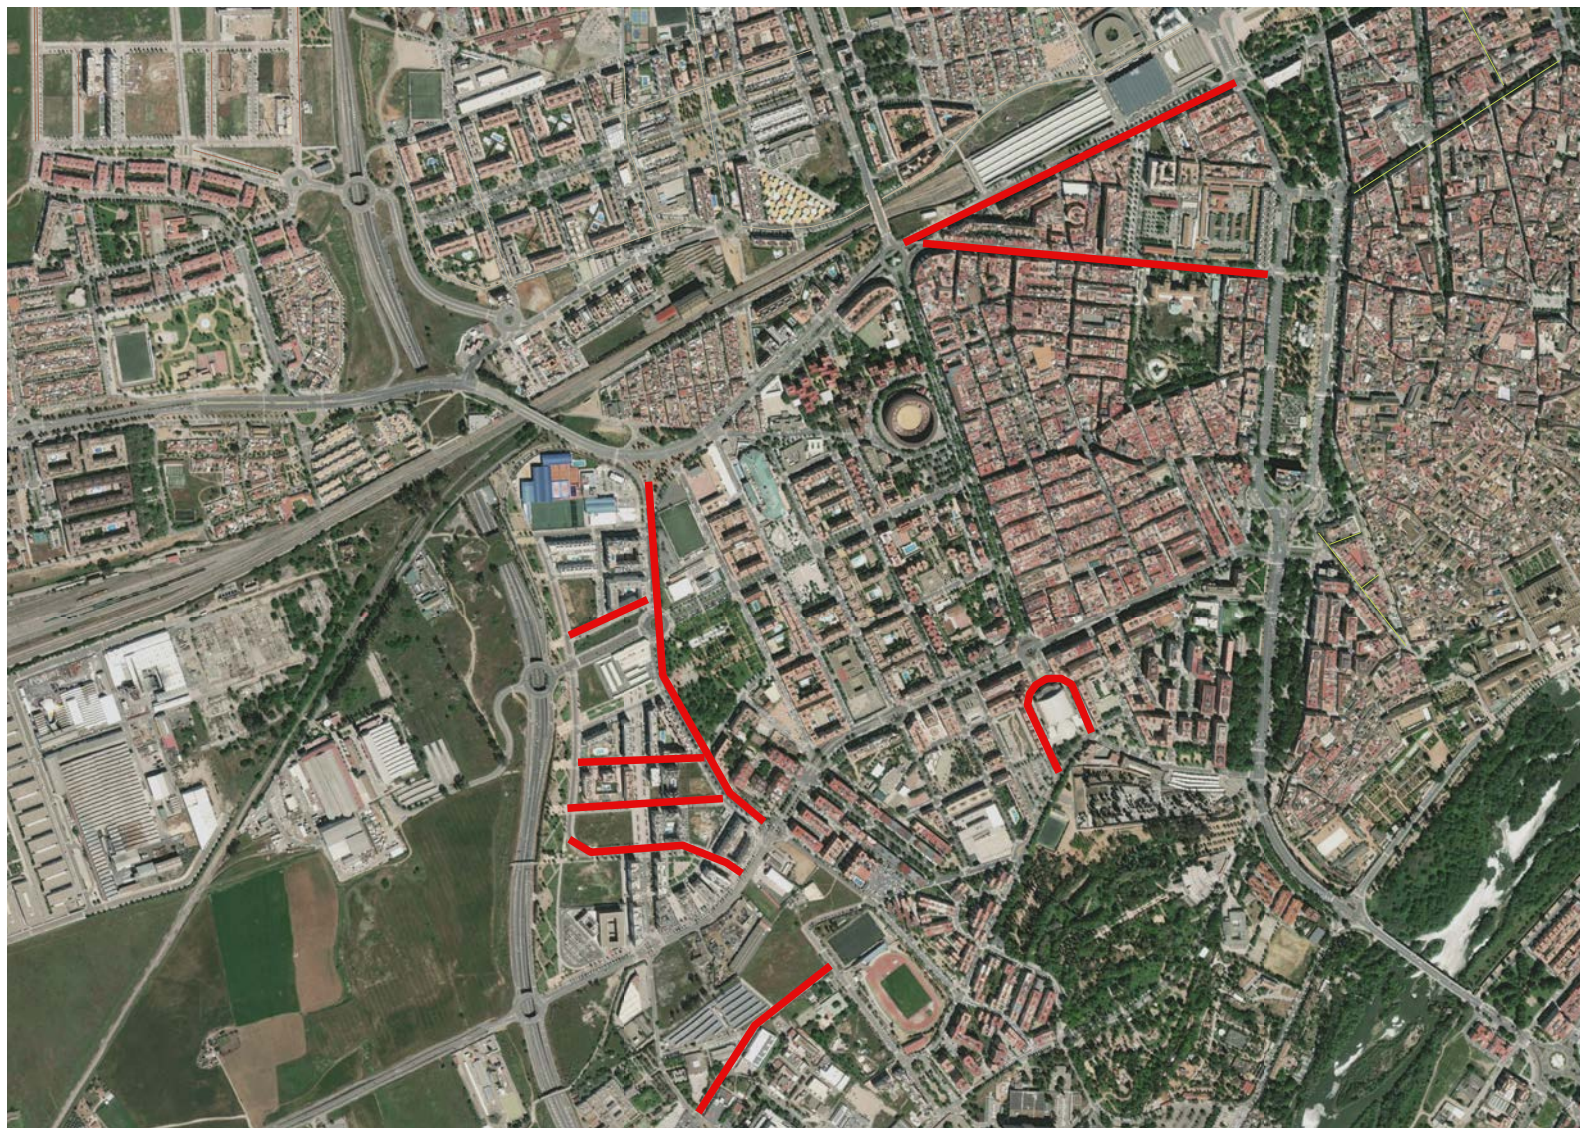
DISEÑO DE PLANTACIONES: a continuación se relacionan las calles con un diseño urbanístico ineficiente

Calle	Código	Especie
Calle general lazaro cardenas	P-3354	Robinia pseudoacacia

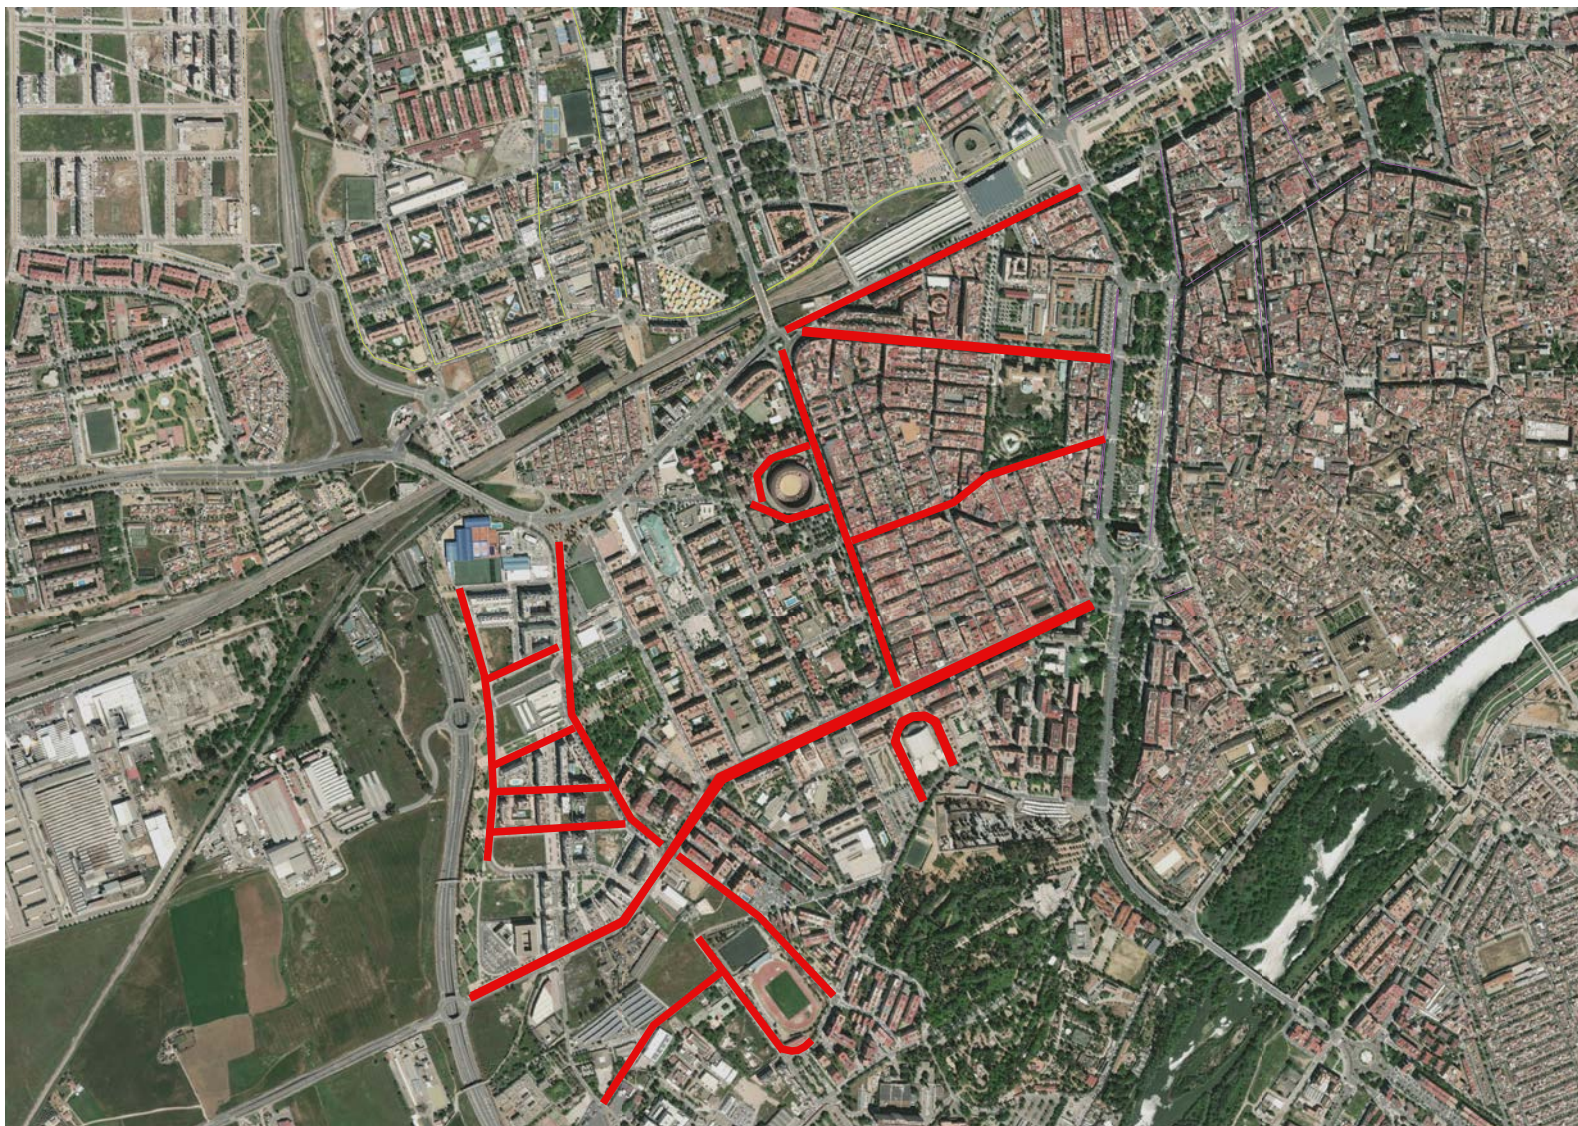
GESTIÓN DE ALCORQUES

Calle	Código	Especie
Avenida Aeropuerto	P-2530	Celtis australis
Avenida aeropuerto	P-2535	Styphnolobium japonicum
Glorieta maestro jose de tapia	P-2546	Firmiana simplex
Avenida Gran via parque	P-2559	Celtis australis
Calle antonio maura	P-2578	Robinia pseudoacacia
Escritor conde de zamora	P-2587	Celtis australis
Avenida America	P-2636	Brachychiton populneus
Calle Escritora Lopez De Ayala	P-2648	Fraxinus ornus
Calle Emila Pardo Bazan	P-2650	Fraxinus ornus
Nuestro Padre Jesus caido	P-2655	Cercis siliquastrum
Calle Escritora Elena Quiroga	P-2661	Kolreuteria paniculata
Calle escritora gomez de avellaneda	P-2654	Fraxinus ornus
Avenida medina azahara	P-2669	Platanus hispanica
Avenida medina azahara	P-2666	Citrus aurantium
Plaza Vista Alegre	P-2830	Brachychiton acerifolius
Camino viejo de Almodovar	P-2784	Platanus hispanica
Plaza Vista Alegre	P-2831	Grevillea robusta
Calle machaquito	P-2851	Platanus hispanica
Calle Castello d'empuries	P-2891	Firmiana simplex

Calle Padre Morales	P-2875	Firmiana simplex

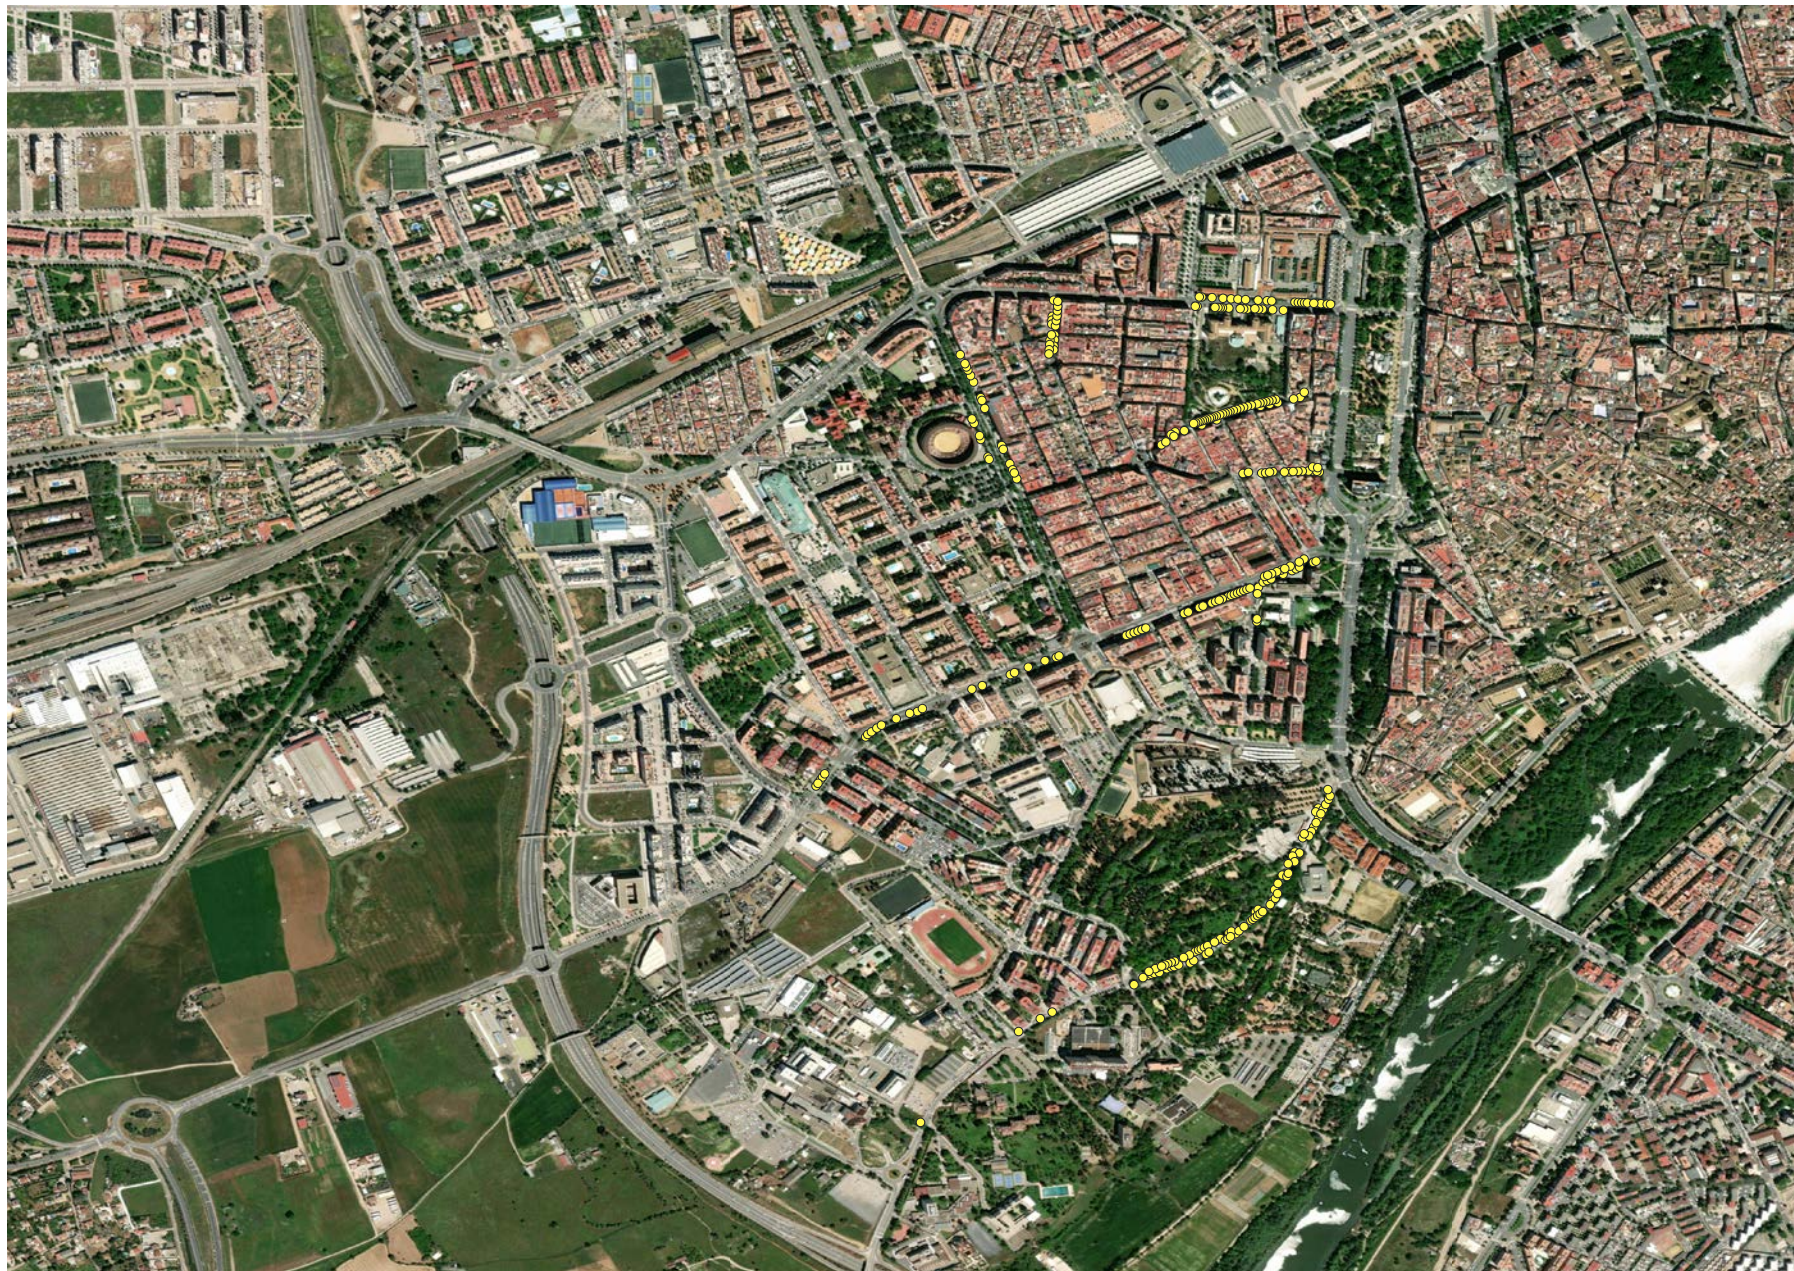
RIESGO VIARIO: a continuación se relaciona el arbolado con necesidades de evaluación de riesgo

Se ha realizado el análisis en campo de las poblaciones donde se ha de realizar una gestión adecuada del riesgo, se presenta el listado de las especies con mayor porcentaje de necesidad de una evaluación del riesgo y gestión de podas según las conclusiones del análisis, se acompaña de un plano de localización de las calles con dicha problemática.
