Plan Director  
de Arbolado

# DIAGNOSIS DEL ARBOLADO URBANO DISTRITO SURESTE

## 6.8. DISTRITO SURESTE

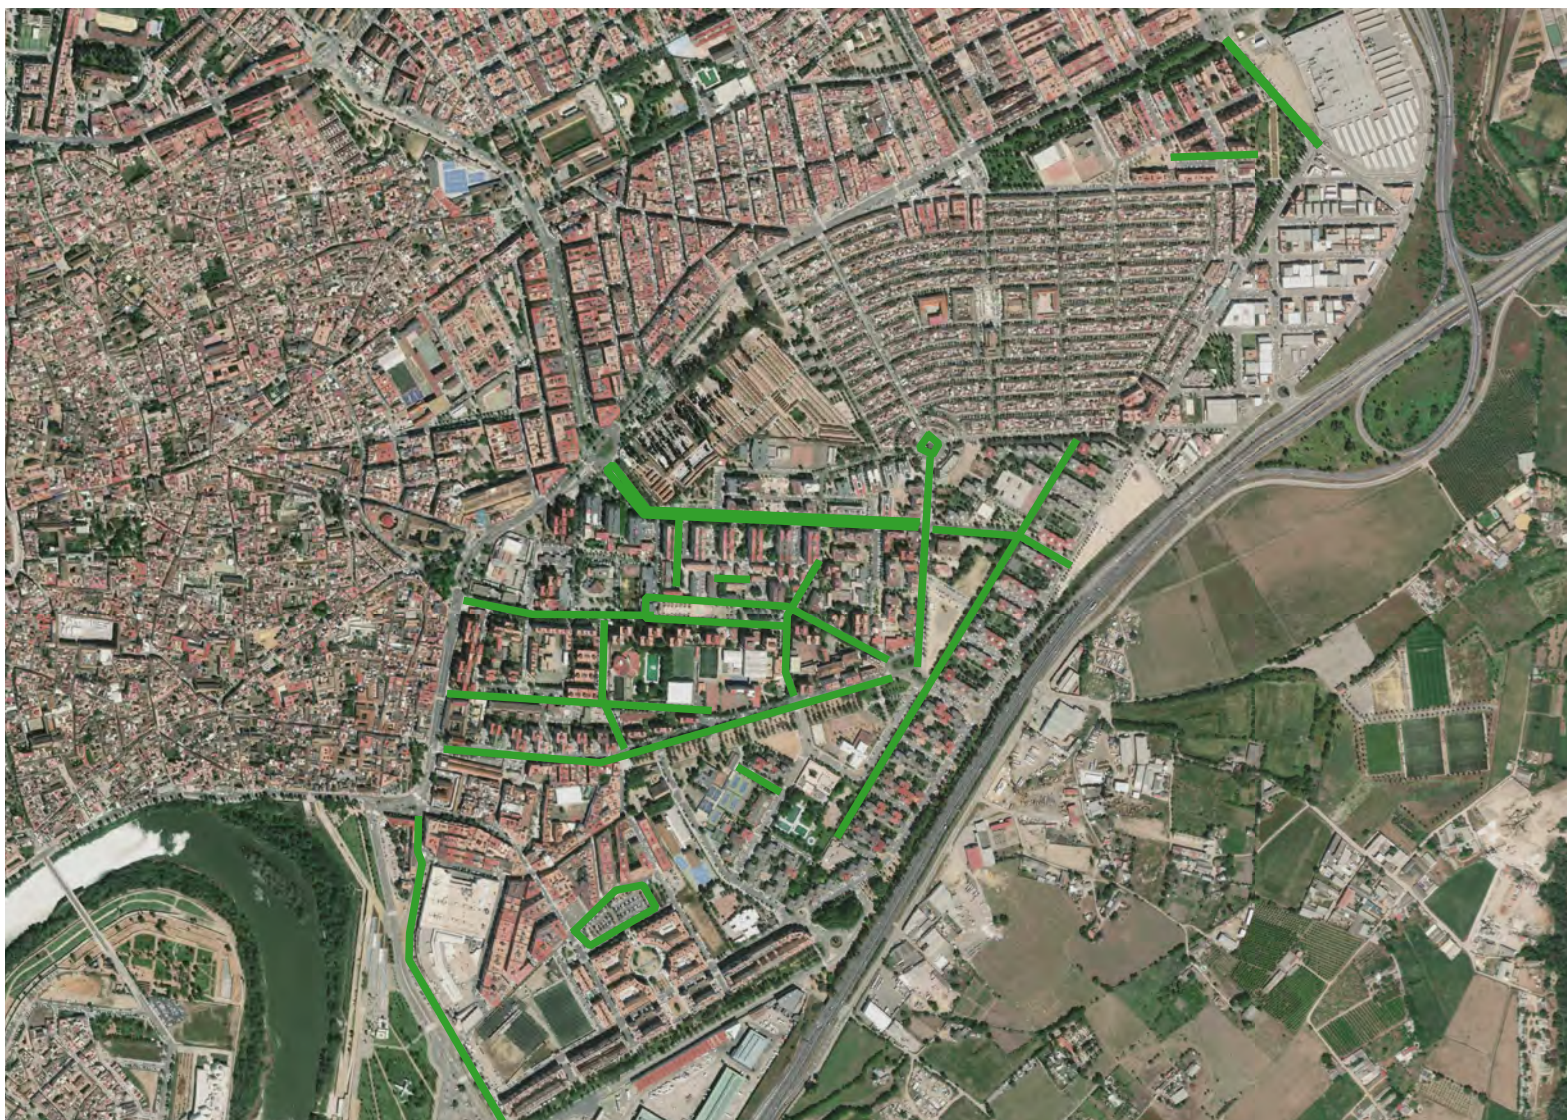
**GESTIÓN DE PODAS:** a continuación se representan las calles con una gestión de poda inadecuada.

Calle	Código	Especie
Av. Virgen Milagros	P-3797	Ulmus pumila
Calle sierra de Cardena y Montoro	P-3478	Citrus aurantium
Calle sierra de cardena y montoro	P-3481	Todo
Calle Hernandi Magallanes	P-3491	Ulmus pumila
Nuestra señora de la fuensanta	P-3500	Melia azedarach
Calle escritor sebastian cuevas	P-3535	Robinia pseudoacacia
Calle cañamo	P-3552	Todo
Avenida ministerio de la vivienda	P-3556	Todo
Calle Pintor Pedro Bueno	P-3584	Todo
Calle Hermanos pinzones	P-3594	Ulmus pumila
Calle Francisco Pizarro	P-3600	Ulmus pumila
Calle Marte	P-3635	Tipuana tipu
Calle Periodista Baldimeri Muñoz	P-3712	Citrus aurantium
Calle compositor serrano lucena	P-3726	Ulmus minor
Santa emilia de Rodat	P-3773	Robinia pseudoacacia
Pasaje Antonio Gala	P-3814	Jacaranda mimosifolia, Tipuana tipu
Calle de las peñas cordobesas	P-3819	Ulmus pumila
Pasaje Calahorreo	P-3829	Acer negundo, Catalpa bignonioides
Aparcamiento periodistas	P-3877	Celtis australis

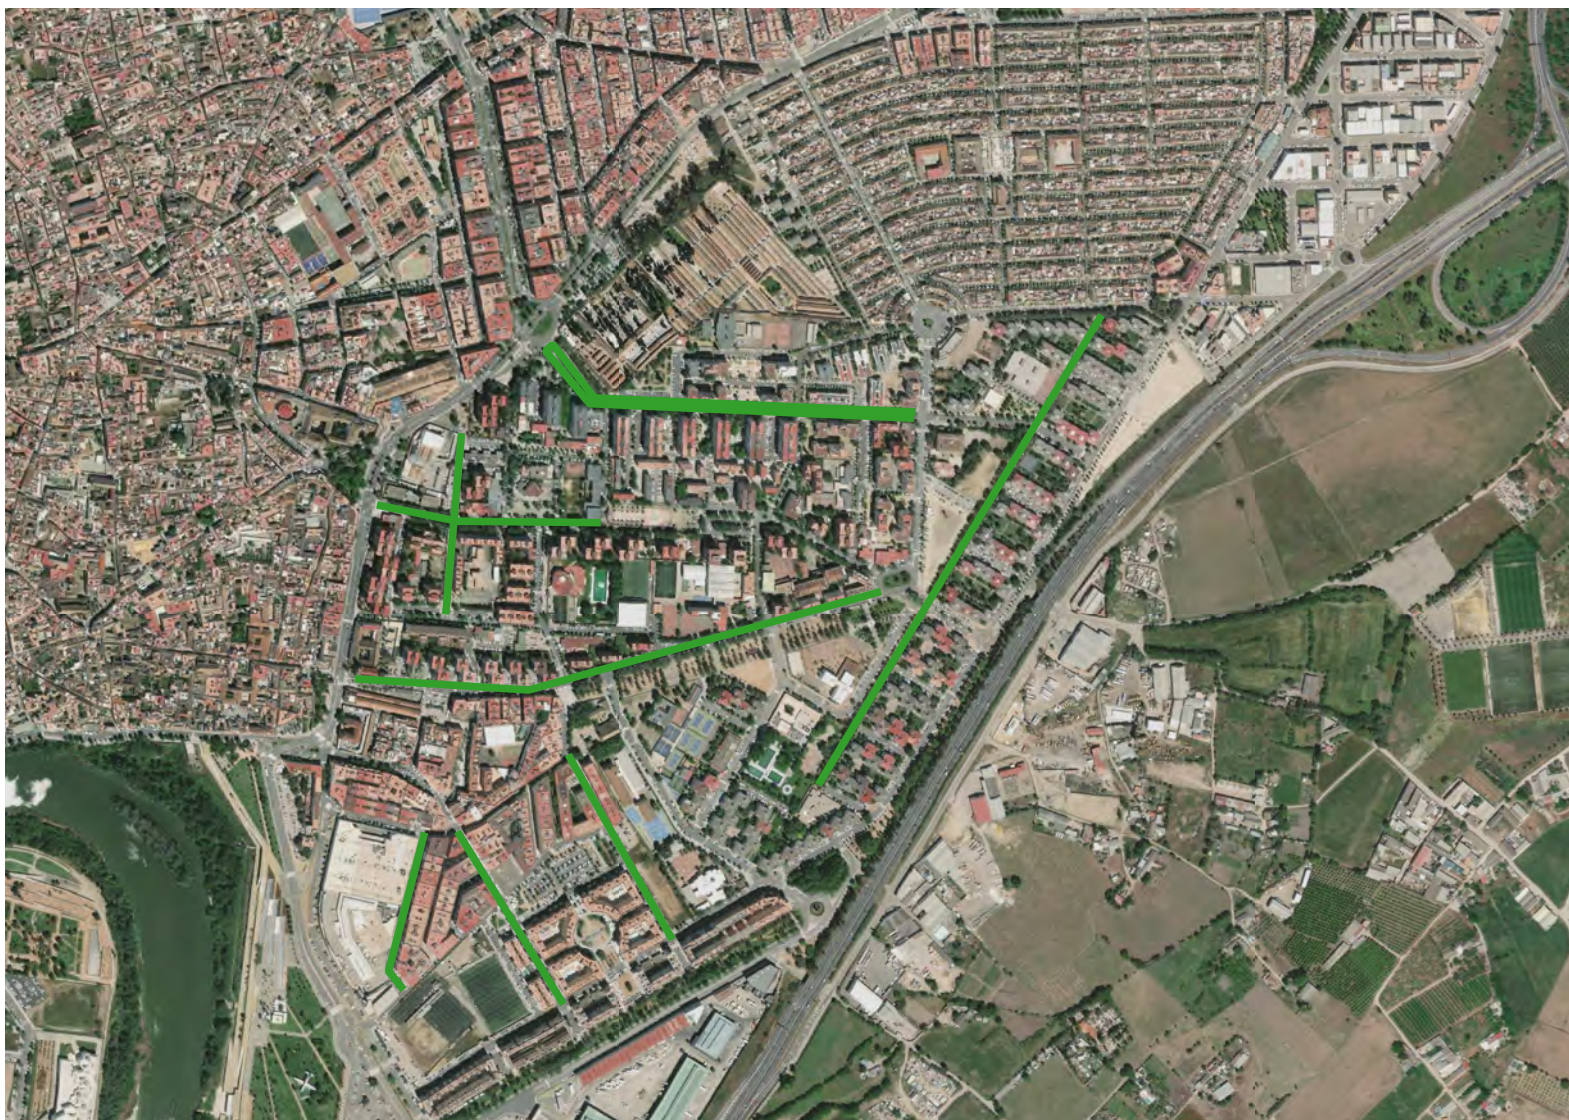
**GESTIÓN DE INTERFERENCIAS:** a continuación se representan las calles con una gestión de poda de interferencias inadecuada.

Calle	Código	Especie
Av. Virgen Milagros	P-3797	Ulmus pumila
Calle Hernandi Magallanes	P-3491	Ulmus pumila
Nestra señora de la fuensanta	P-3498	Citrus aurantium
Caella Periodista Justo Urrutia	P-3664	Ligustrum Japonica
Avenida Arcangel	P-3670	Kolreuteria paniculata
Calle Periodista Eduardo Baro	P-3674	Robinia pseudoacacia
Calle Melilla	P-3698	Citrus aurantium
Pasaje Antonio Gala	P-3814	Jacaranda mimosifolia, Tipuana tipu

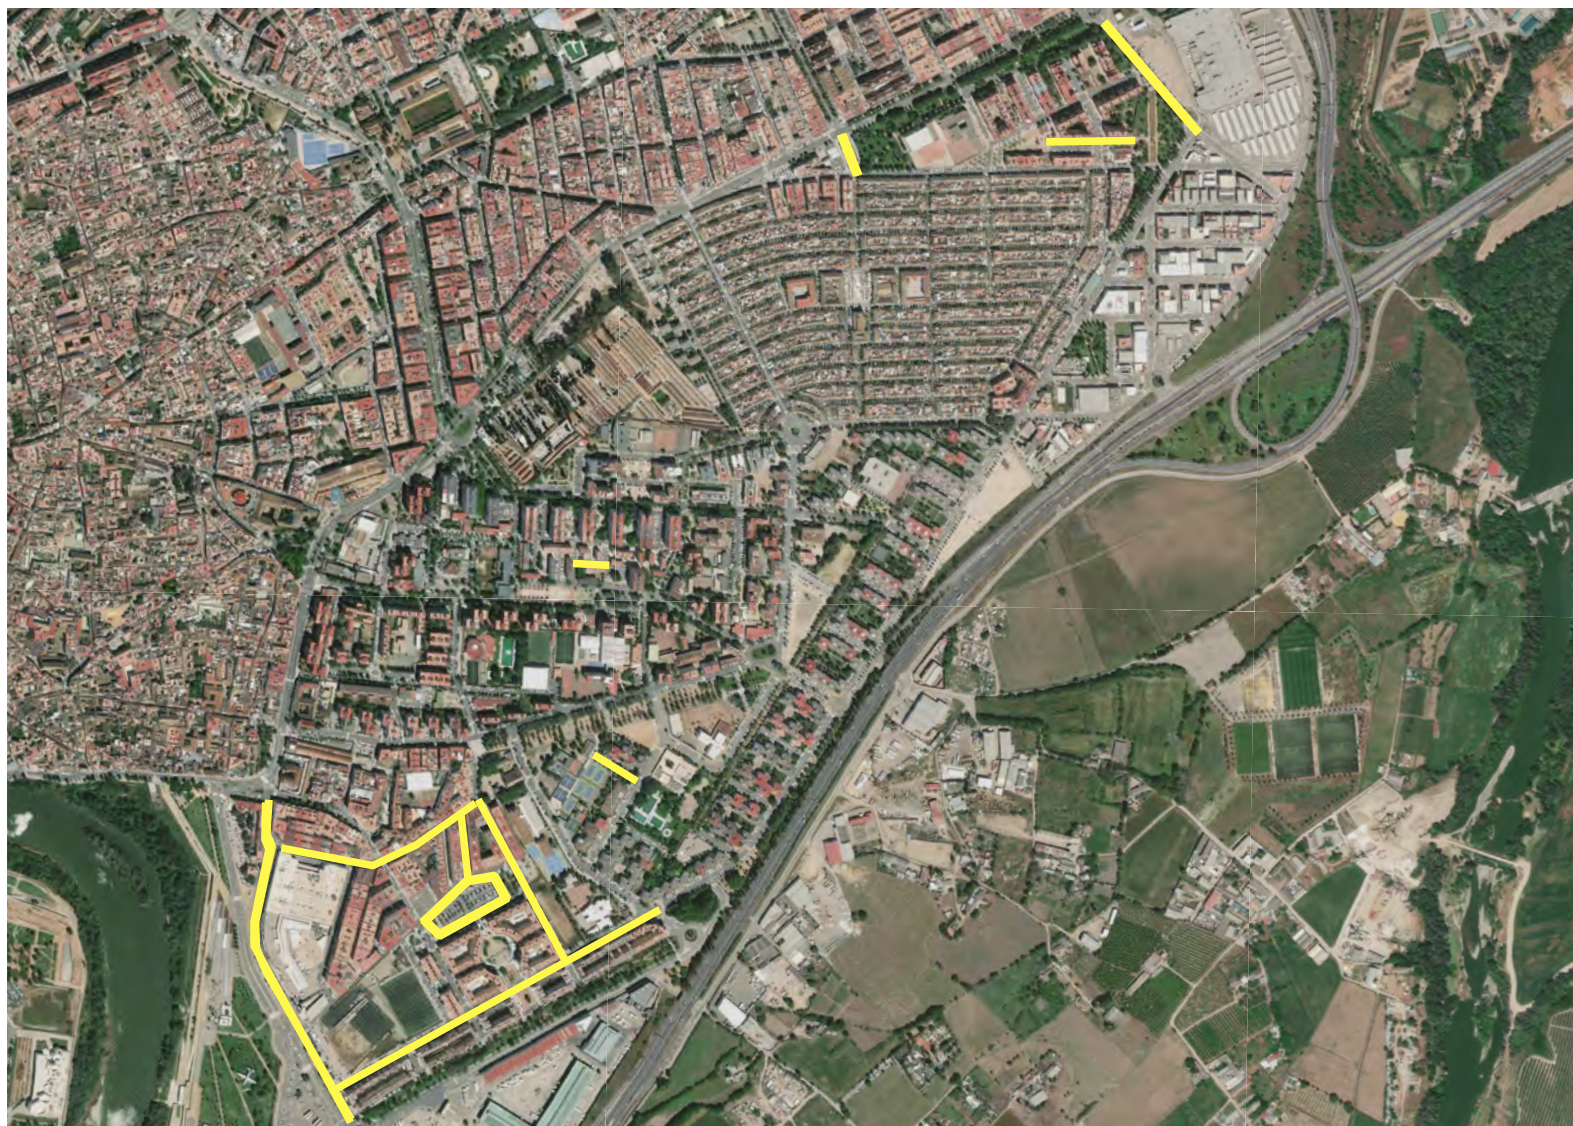
**GESTIÓN DE SALUD Y CRECIMIENTOS:** a continuación se representan las calles con un estado de salud y crecimientos inadecuados.

Calle	Código	Especie
Calle sierra de Cardena y Montoro	P-3478	Citrus aurantium
Calle sierra de cardena y montoro	P-3481	Todo
Calle escritor sebastian cuevas	P-3532	Celtis australis
Calle escritor sebastian cuevas	P-3533	Citrus aurantium
Calle Periodista Jose Luis Cordoba	P-3574	
Calle Marte	P-3635	Tipuana tipu
Caella Periodista Justo Urrutia	P-3664	Ligustrum Japonica
Calle periodista baldomero Muñoz	P-3711	Celtis australis
Pasaje Calahorre	P-3829	Acer negundo,Catalpa bignonioides
Aparcamiento Periodistas	P-3879	Platanus hispanica
Aparcamiento periodistas	P-3877	Celtis australis
Calle Rafael Villalba	P-3880	Celtis australis
Calle Rafael Villalba	P-3881	Citrus aurantium
Calle conquistador ordoño alvarez	P-3889	Platanus hispanica
Calle barca del arenal	P-3891	Platanus hispanica

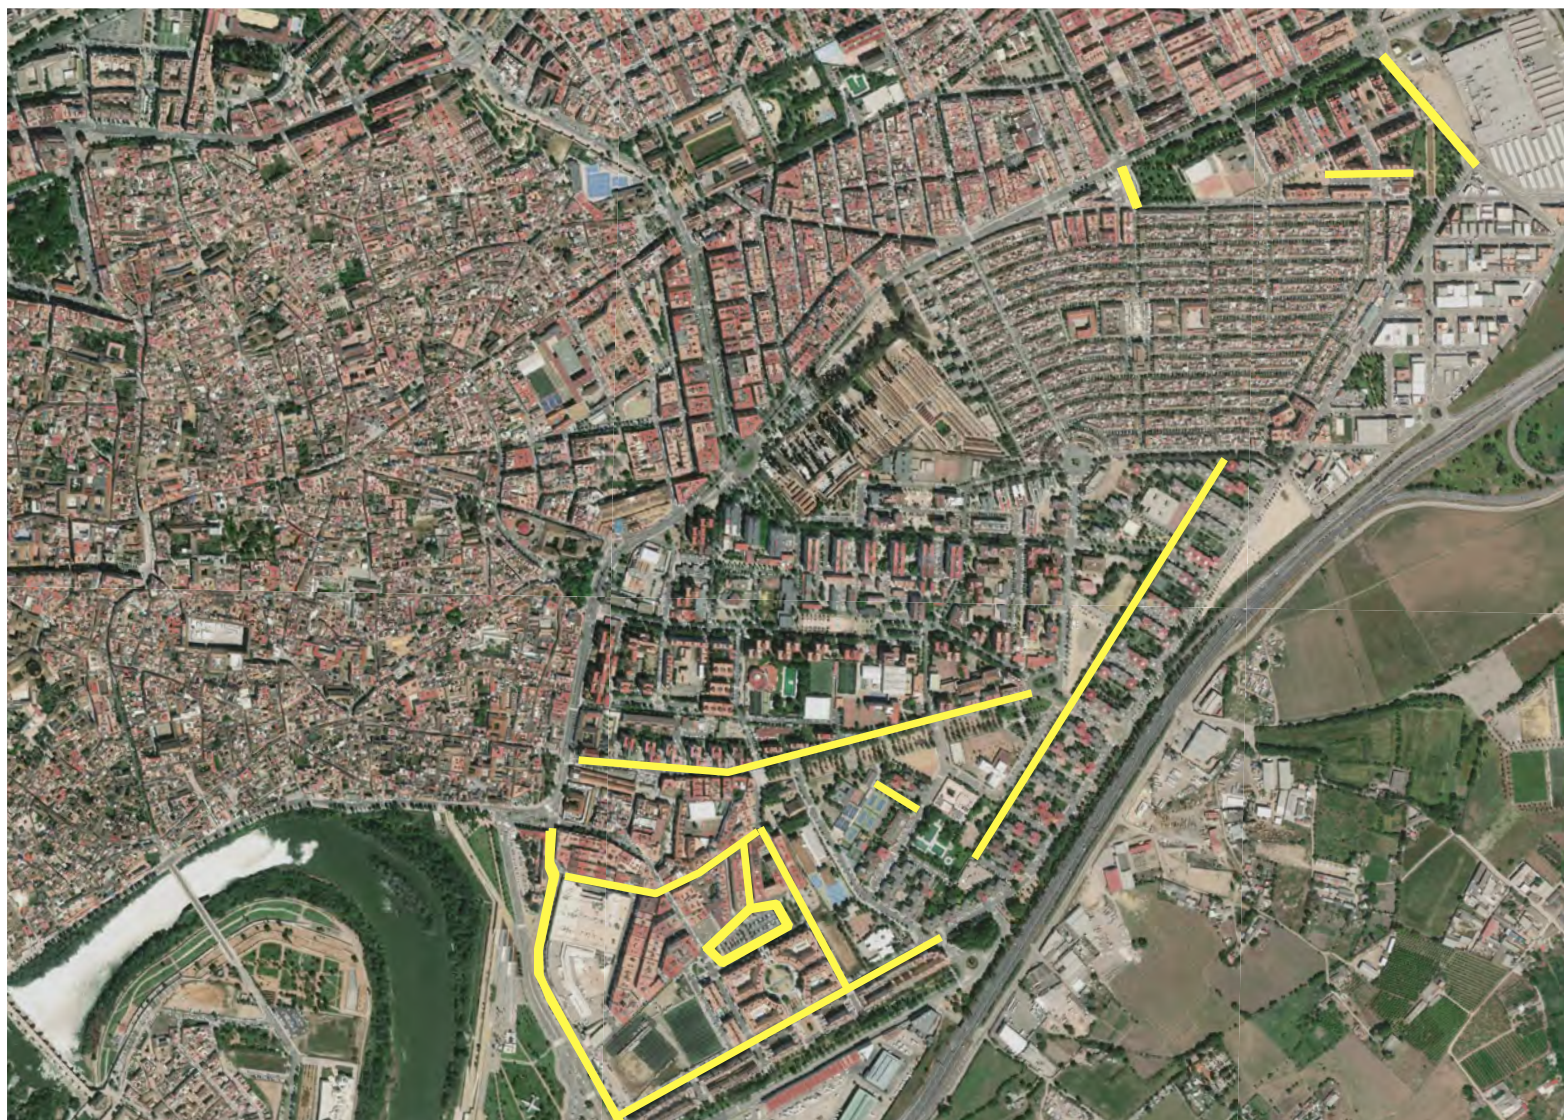
**GESTIÓN DE COMPACTACIÓN DE SUELOS:** a continuación se representan las ubicaciones con compactación de suelos.

Calle	Código	Especie
Calle sierra de Cardena y Montoro	P-3478	Citrus aurantium
Calle sierra de cardena y montoro	P-3481	Todo
Nestra señora de la fuensanta	P-3498	Citrus aurantium
Calle escritor sebastian cuevas	P-3532	Celtis australis
Calle escritor sebastian cuevas	P-3533	Citrus aurantium
Calle Periodista Jose Luis Cordoba	P-3574	
Calle Marte	P-3635	Tipuana tipu
Caella Periodista Justo Urrutia	P-3664	Ligustrum Japonica
Calle periodista baldomero Muñoz	P-3711	Celtis australis
Pasaje Antonio Gala	P-3814	Jacaranda mimosifolia, Tipuana tipu
Aparcamiento Periodistas	P-3879	Platanus hispanica
Aparcamiento periodistas	P-3877	Celtis australis
Calle Rafael Villalba	P-3880	Celtis australis
Calle Rafael Villalba	P-3881	Citrus aurantium
Calle conquistador ordoño alvarez	P-3889	Platanus hispanica
Calle barca del arenal	P-3891	Platanus hispanica

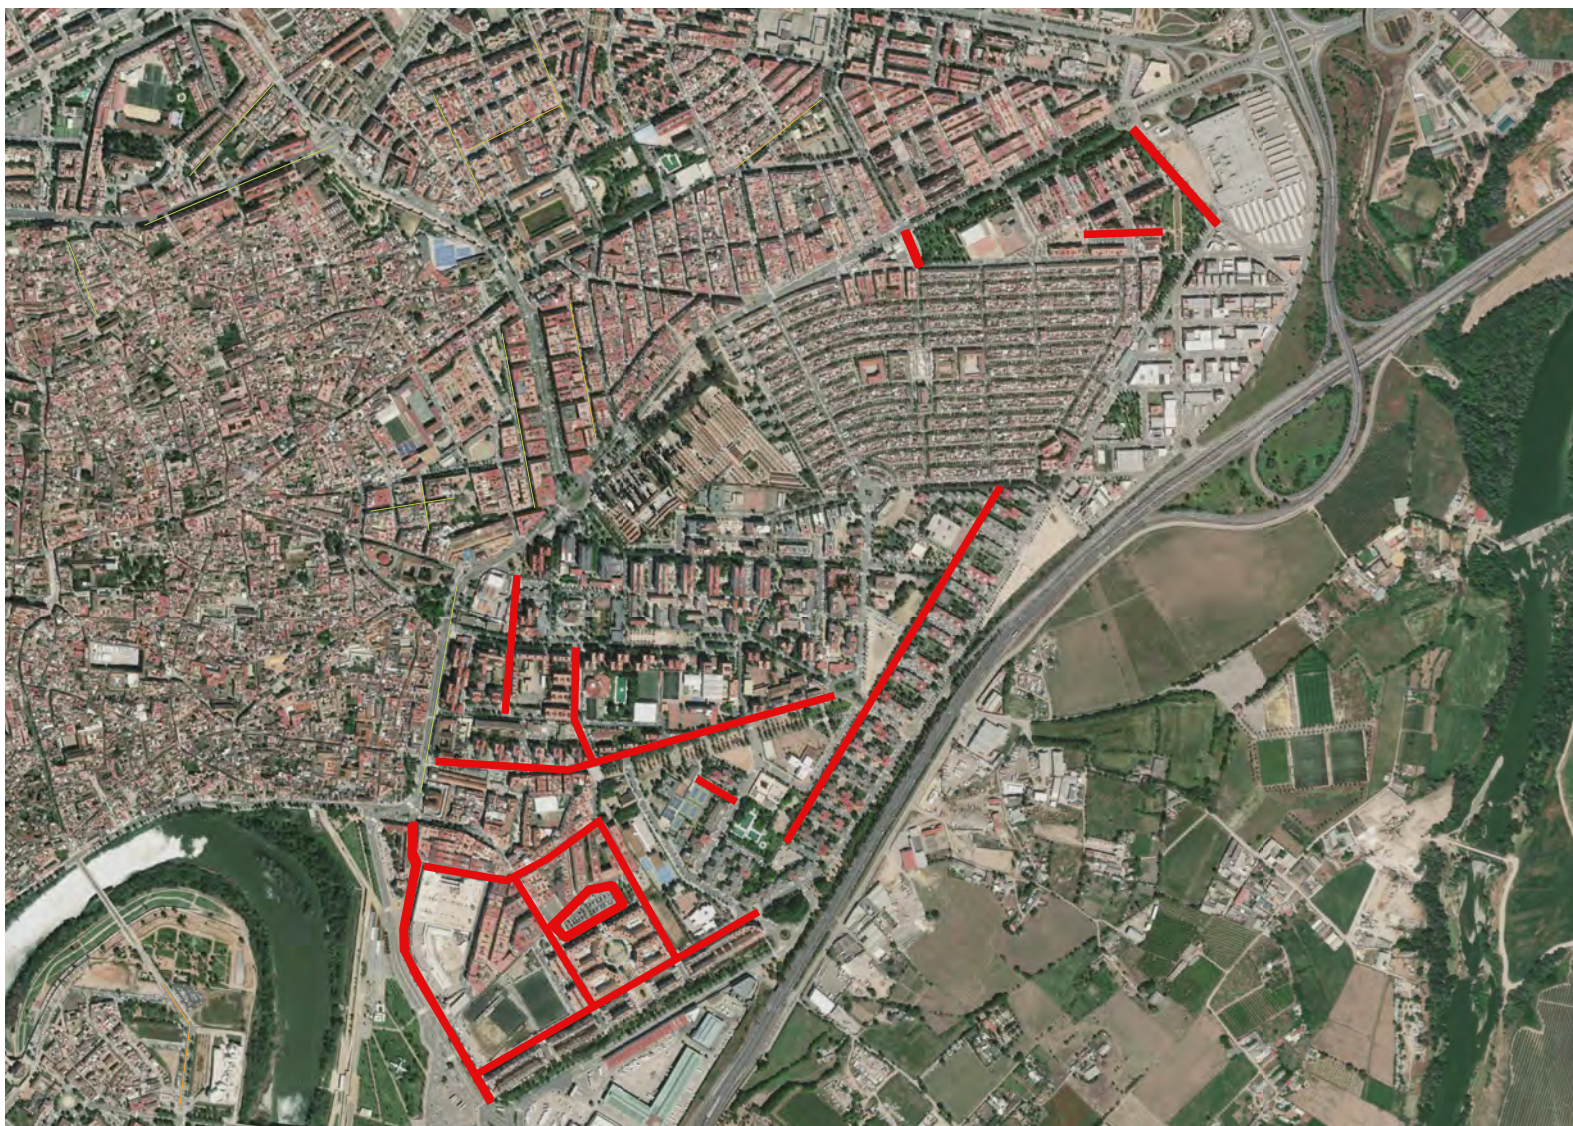
**DISEÑO DE PLANTACIONES:** a continuación se representan las calles con un diseño urbanístico de plantaciones ineficiente

Calle	Código	Especie
Calle sierra de Cardena y Montoro	P-3478	Citrus aurantium
Calle sierra de cardena y montoro	P-3481	Todo
Nestra señora de la fuensanta	P-3498	Citrus aurantium
Calle escritor sebastian cuevas	P-3532	Celtis australis
Calle escritor sebastian cuevas	P-3533	Citrus aurantium
Calle Periodista Jose Luis Cordoba	P-3574	
Calle Pintor Pedro Bueno	P-3581	Citrus aurantium
Calle Marte	P-3635	Tipuana tipu
Caella Periodista Justo Urrutia	P-3664	Ligustrum Japonica
Calle Periodista Eduardo Baro	P-3674	Robinia pseudoacacia
Calle Melilla	P-3698	Citrus aurantium
Calle Periodista Baldimeri Muñoz	P-3712	Citrus aurantium
Pasaje Antonio Gala	P-3814	Jacaranda mimosifolia, Tipuana tipu
Aparcamiento Periodistas	P-3879	Platanus hispanica
Aparcamiento periodistas	P-3877	Celtis australis
Calle Rafael Villalba	P-3880	Celtis australis
Calle Rafael Villalba	P-3881	Citrus aurantium
Calle conquisradir ordoño alvarez	P-3866	Citrus aurantium

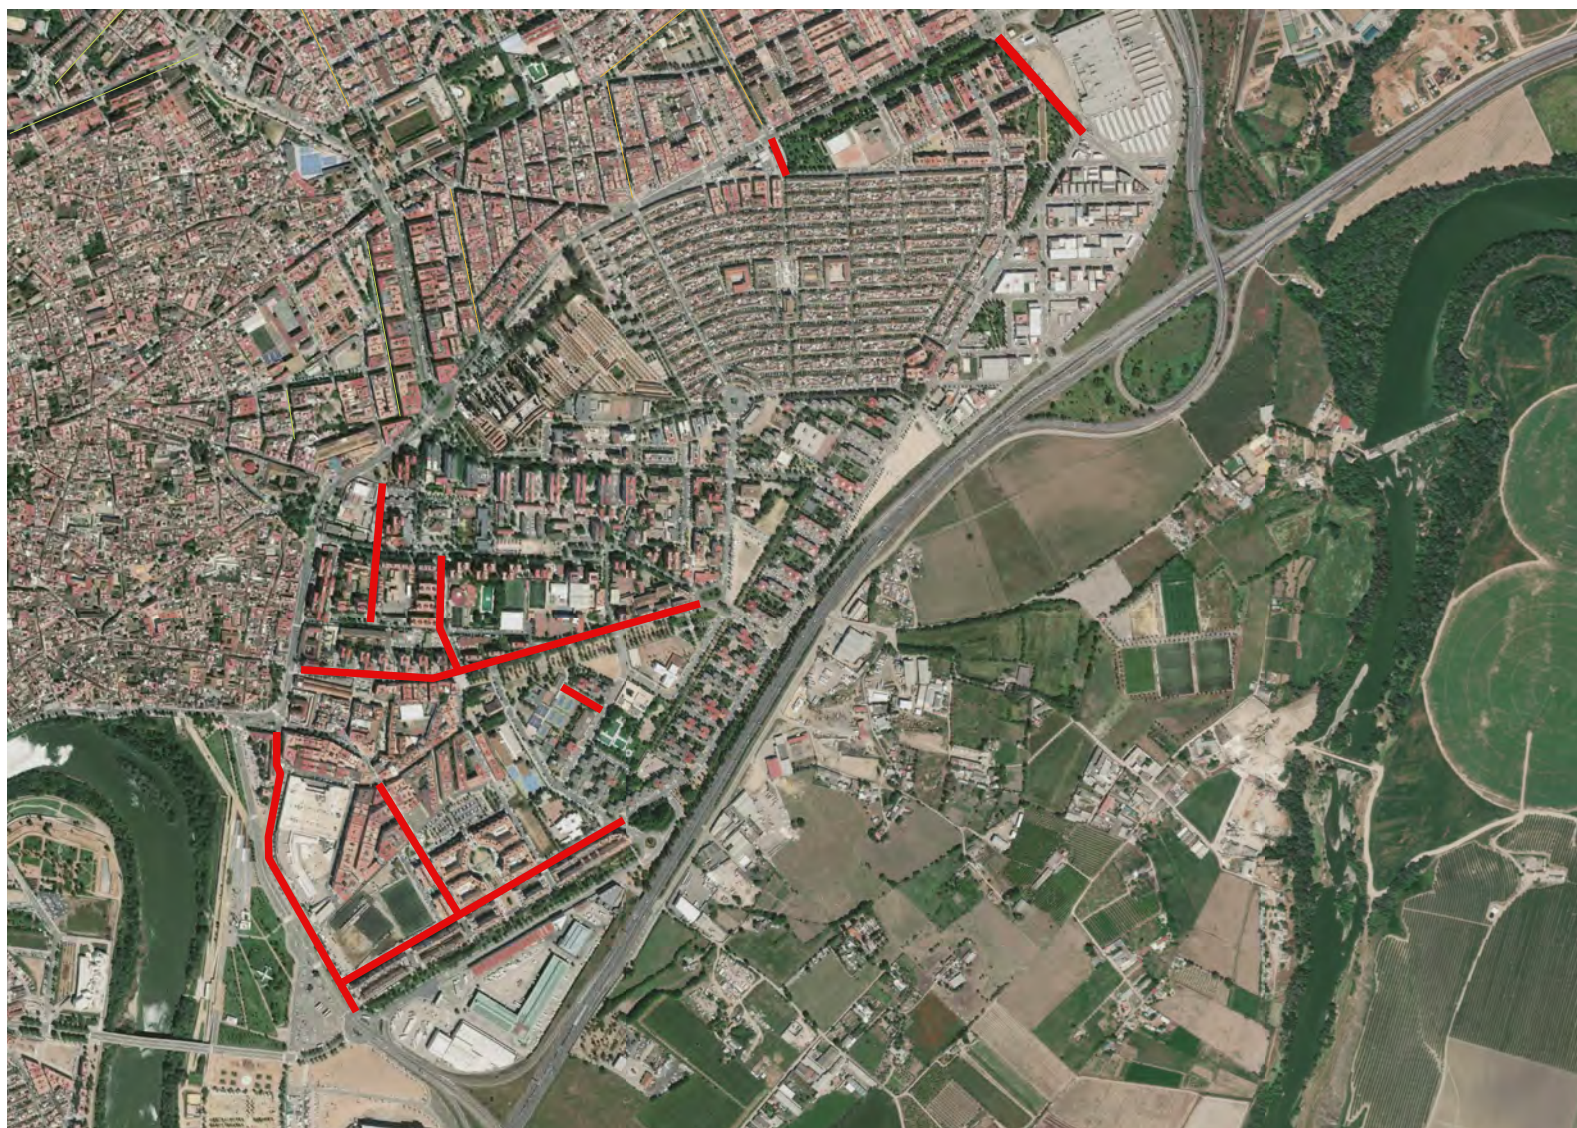
**GESTIÓN DE ELECCIÓN DE ESPECIE:** a continuación se representan las calles con una elección de especie ineficiente.

Calle	Código	Especie
Calle sierra de Cardeña y Montoro	P-3478	Citrus aurantium
Calle sierra de cardeña y montoro	P-3481	Todo
Nestra señora de la fuensanta	P-3498	Citrus aurantium
Calle escritor sebastian cuevas	P-3533	Citrus aurantium
Calle Periodista Jose Luis Cordoba	P-3574	
Calle Pintor Pedro Bueno	P-3581	Citrus aurantium
Calle Periodista Eduardo Baro	P-3674	Robinia pseudoacacia
Calle Melilla	P-3698	Citrus aurantium
Calle Periodista Baldimeri Muñoz	P-3712	Citrus aurantium
Calle Rafael Villalba	P-3881	Citrus aurantium

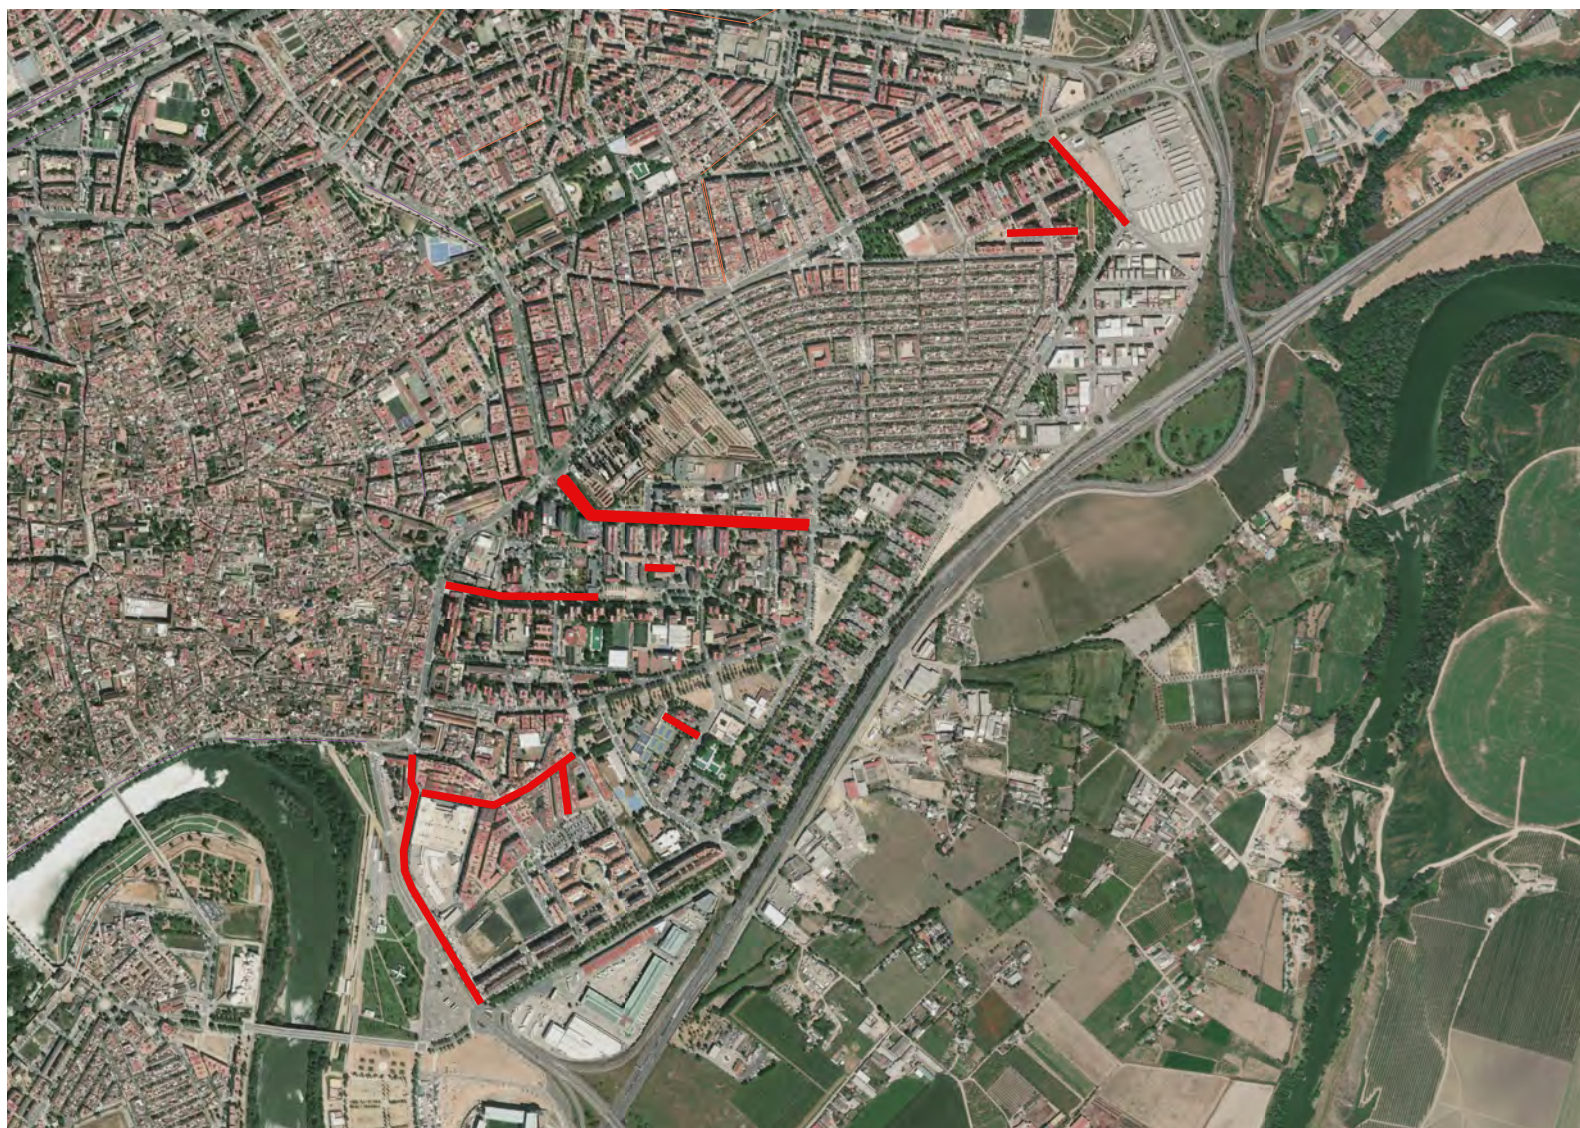
**GESTIÓN DE ALCORQUES:** a continuación se representan las calles con una gestión de entrecavas, descompactaciones, dimensiones, etc inadecuados.

Calle	Código	Especie
Av. Virgen Milagros	P-3797	Ulmus pumila
Calle sierra de Cardenia y Montoro	P-3478	Citrus aurantium
Calle Hernandi Magallanes	P-3491	Ulmus pumila
Calle escritor sebastian cuevas	P-3532	Celtis australis
Calle Marte	P-3635	Tipuana tipu
Calle periodista baldomero Muñoz	P-3711	Celtis australis
Pasaje Calahorreo	P-3829	Acer negundo, Catalpa bignonioides
Calle conquistador ordoño alvarez	P-3889	Platanus hispanica
Calle barca del arenal	P-3891	Platanus hispanica

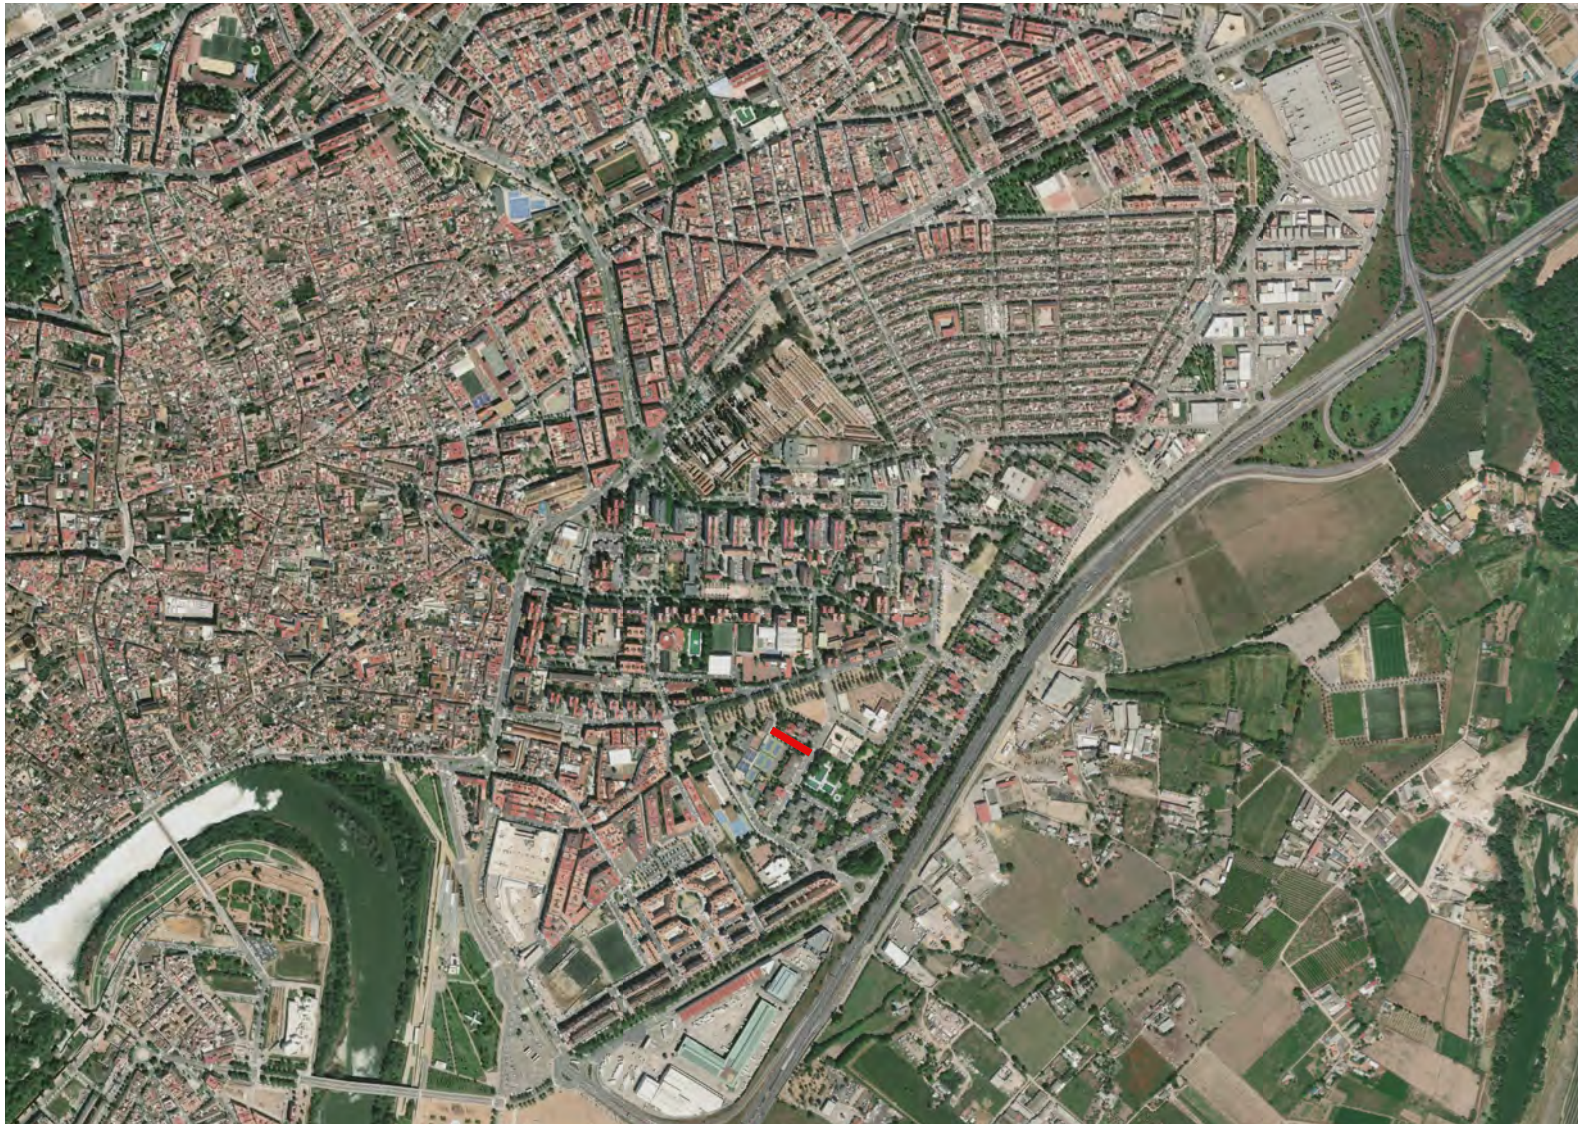
**PROCESO DE PLANTACIÓN:** a continuación se representan las calles con un proceso de plantación inadecuado

Calle	Código	Especie
Calle periodista baldomero Muñoz	P-3711	Celtis australis

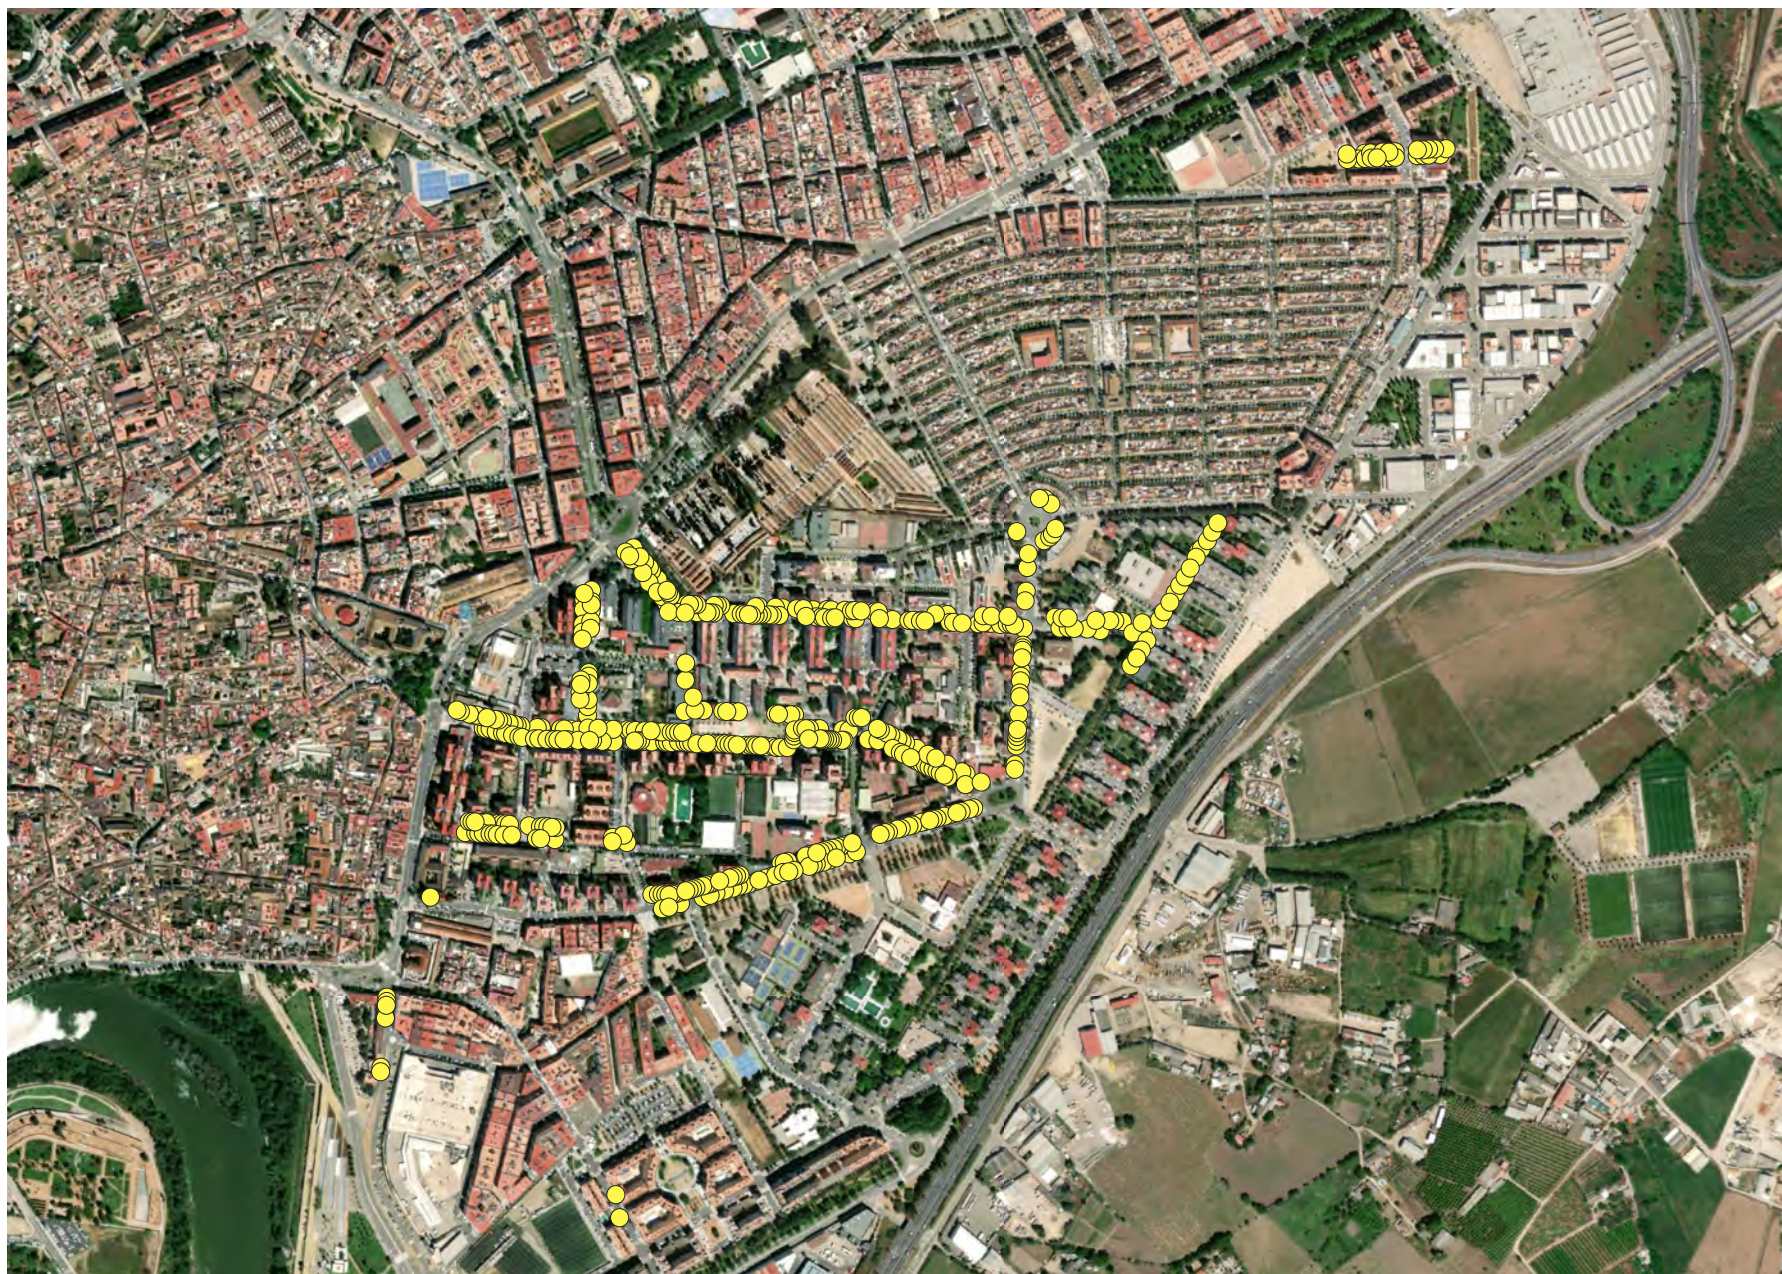
**RIESGO VIARIO:** a continuación se representa la localización del arbolado a revisar.

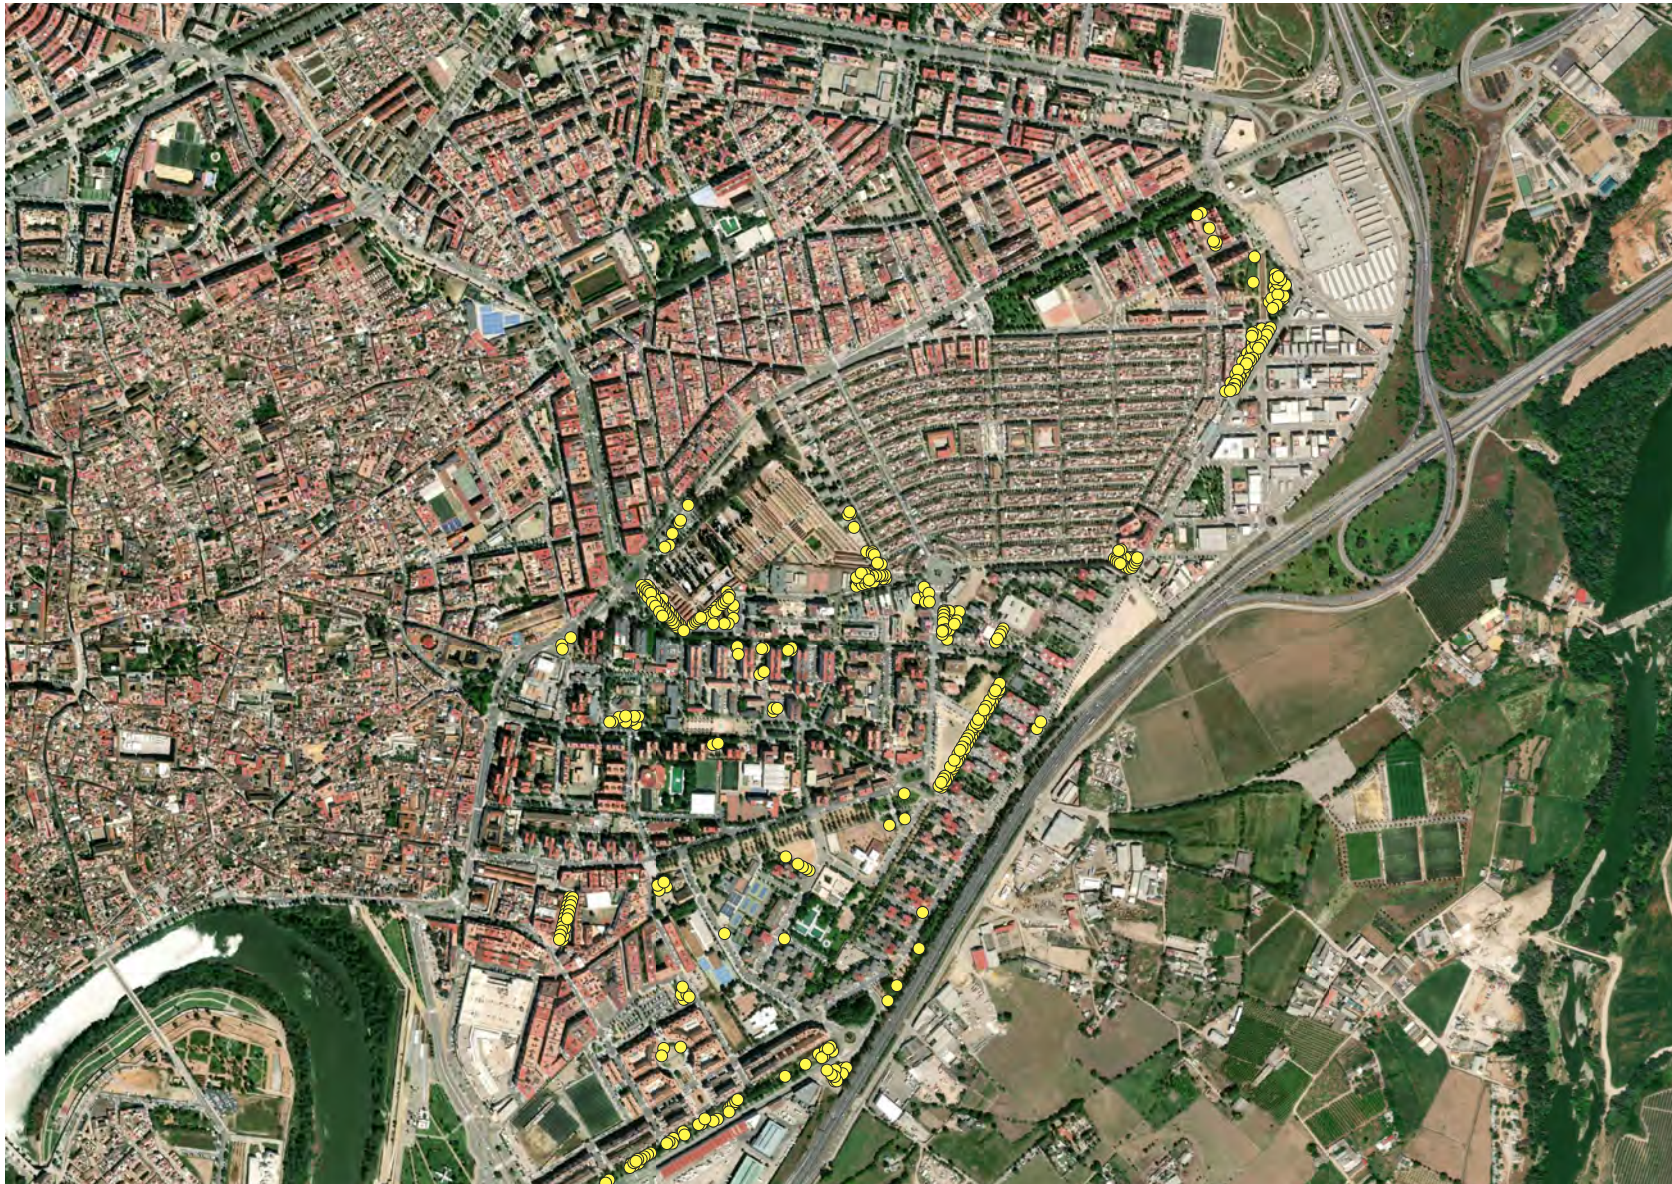
**RIESGO ZONA VERDE:** a continuación se representa la localización del arbolado a revisar.

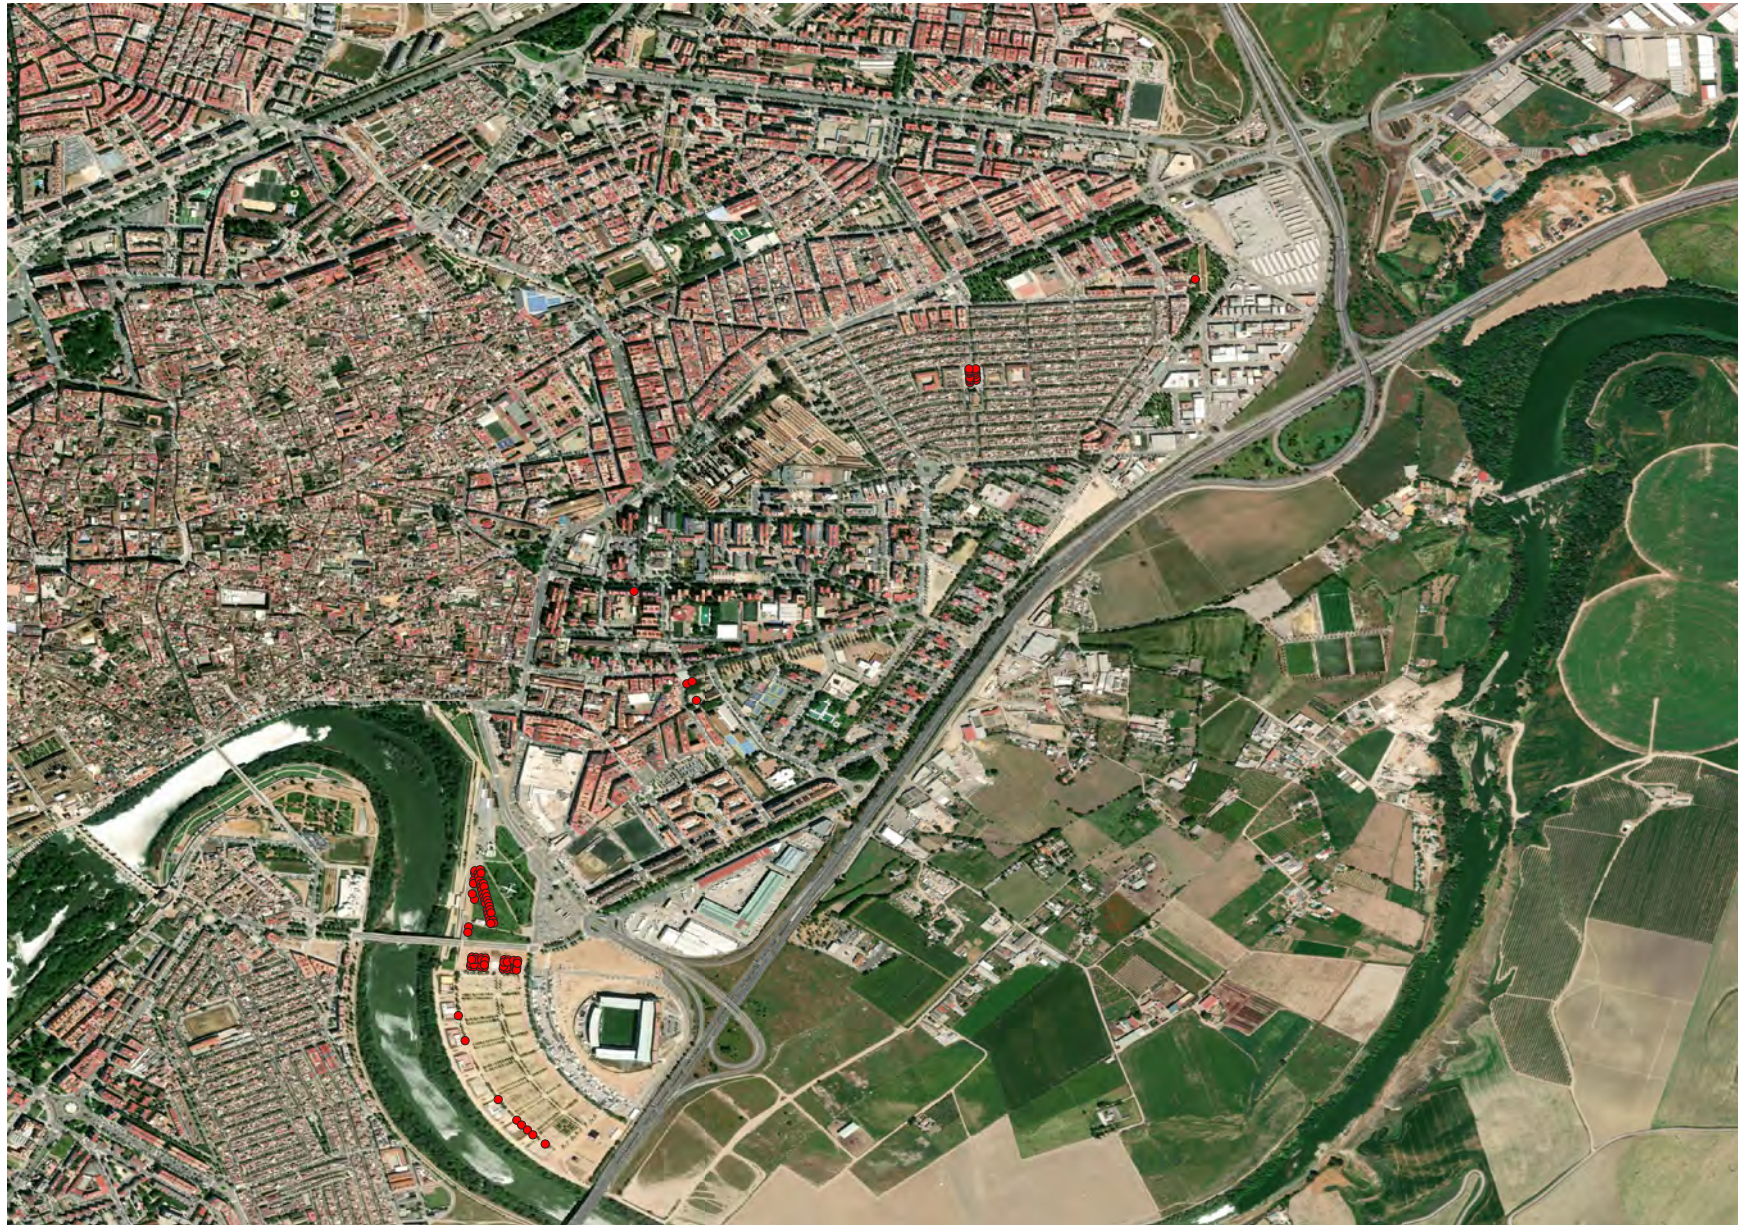
**RIESGO SURESTE:** a continuación se representa la localización de las palmeras a revisar.
