Plan Director
de Arbolado

III.1 DIAGNOSIS DEL ARBOLADO URBANO

ZONA INDUSTRIAL

6.9. BARRIO ZONA INDUSTRIAL

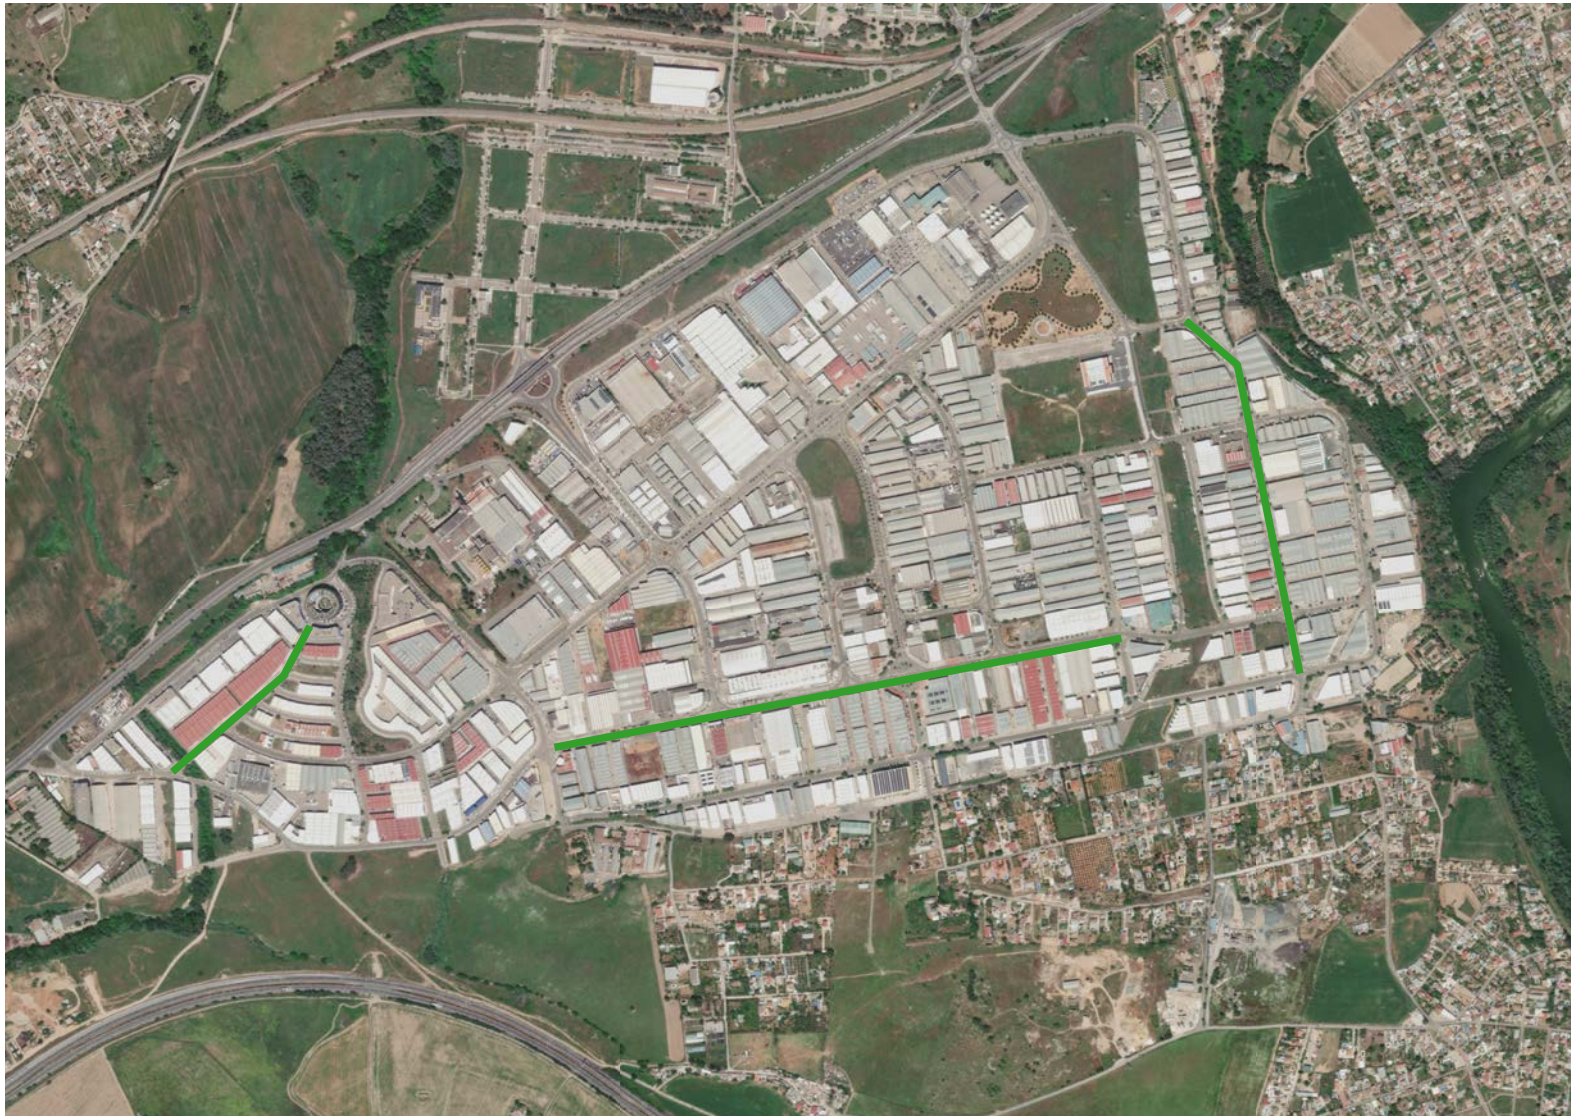
GESTIÓN DE PODAS: a continuación se representan las ubicaciones con una gestión de poda inadecuada

Calle	Código	Especie
Juan bautista escudero	P-3998	Ulmus minor
Gabriel ramos bejarano	P-4054	Melia azedarach
Islandia	P-4076	Robinia pseudoacacia

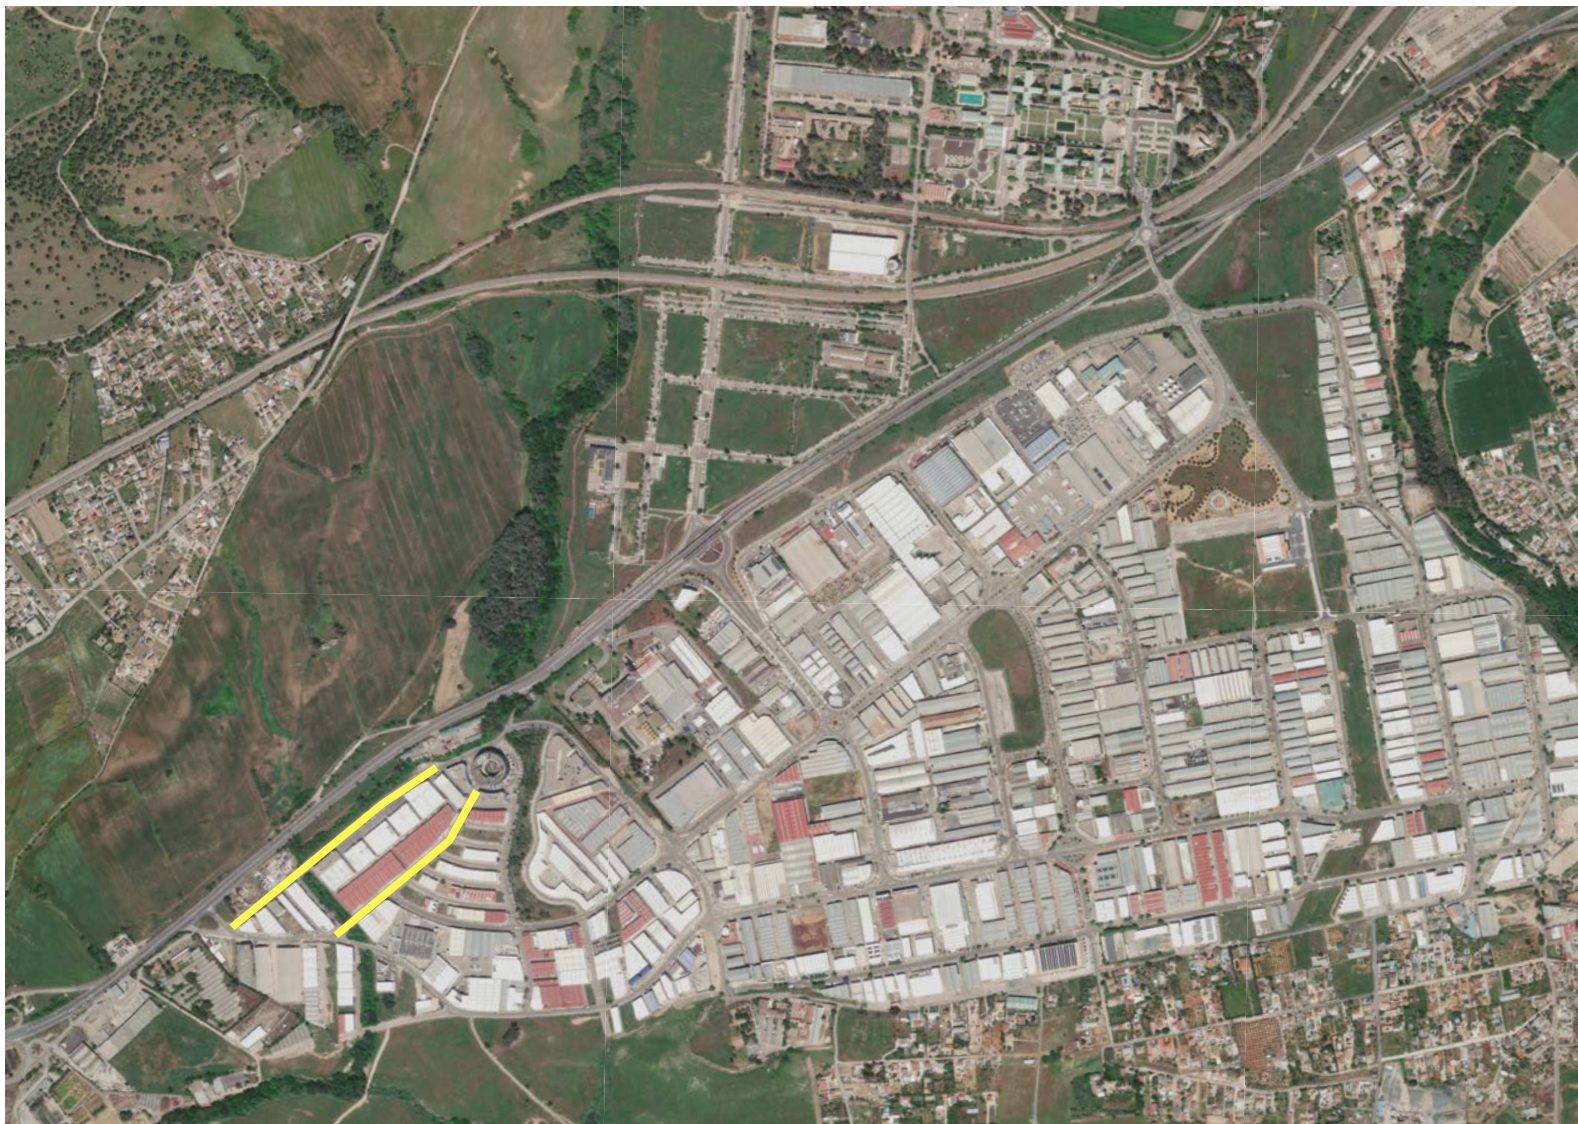
GESTIÓN DE SALUD Y CRECIMIENTOS: : a continuación se representan las ubicaciones con salud y crecimientos inadecuados

Calle	Código	Especie
Noruega	P-4074	Robinia pseudoacacia
Islandia	P-4076	Robinia pseudoacacia
Calle C1 compositor handel	P-4063	Jacaranda mimosifolia

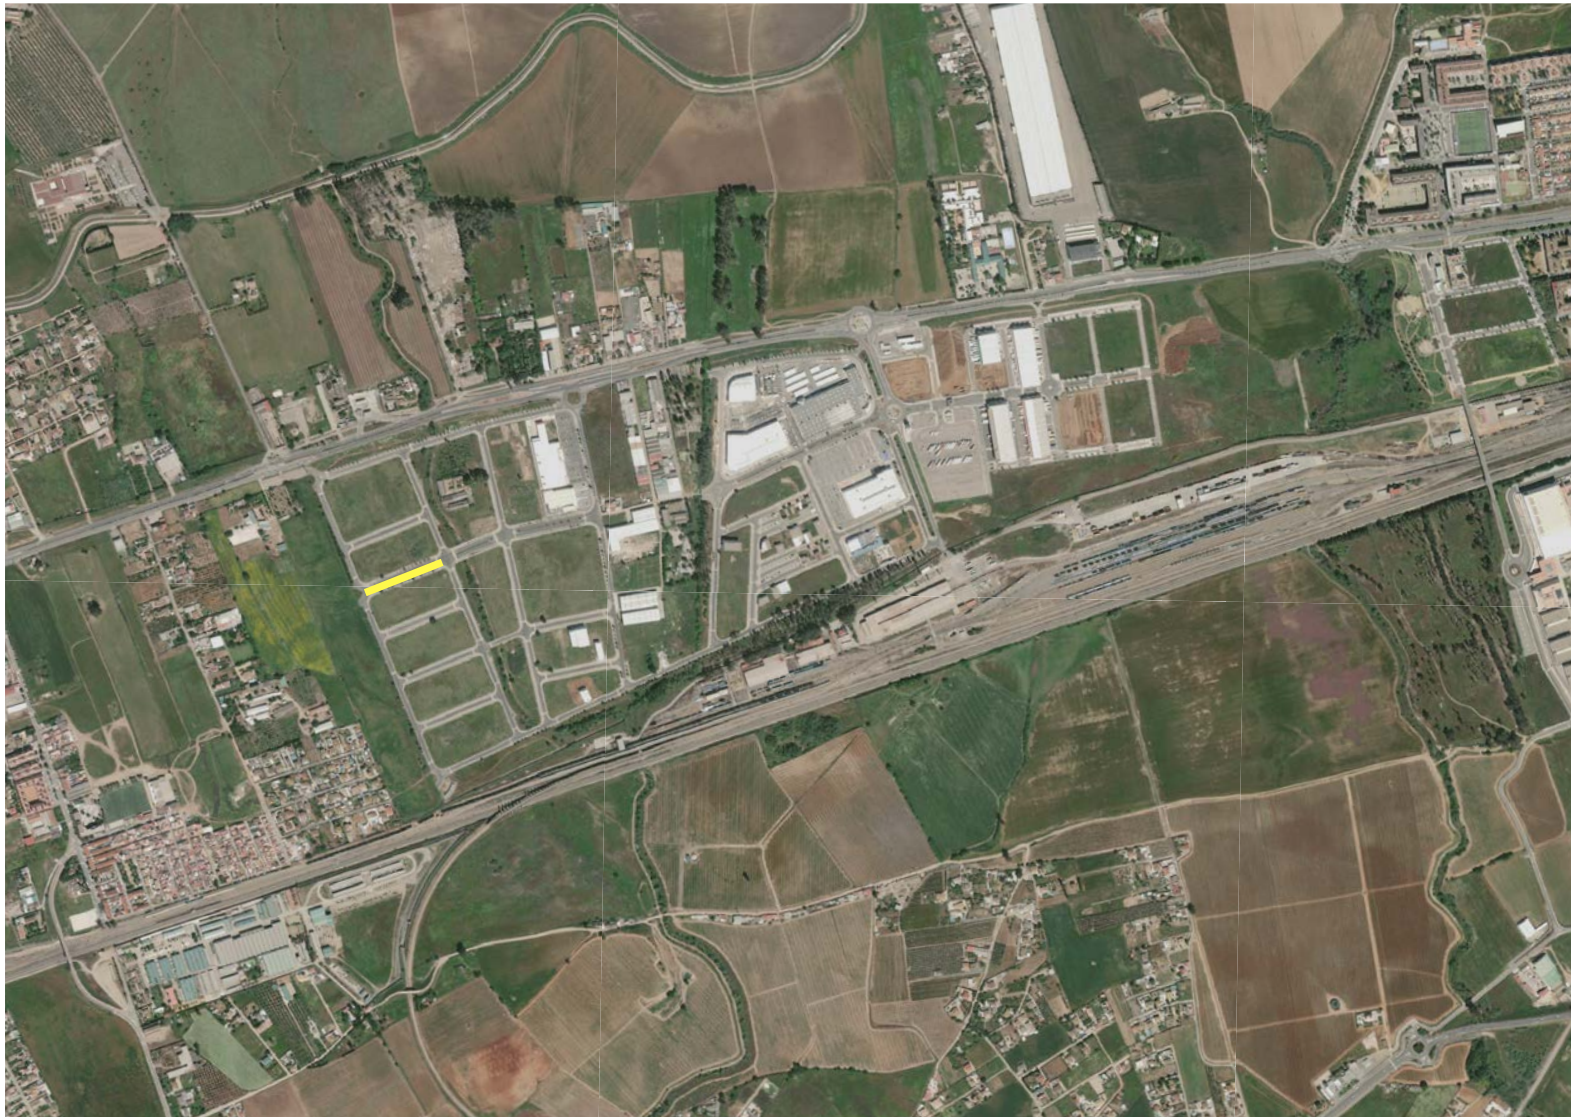
GESTIÓN DE COMPACTACIÓN DE SUELOS: se representan a continuación las calles que representan alta compactación de suelos

Calle	Código	Especie
Calle C1 compositor handel	P-4063	Jacaranda mimosifolia

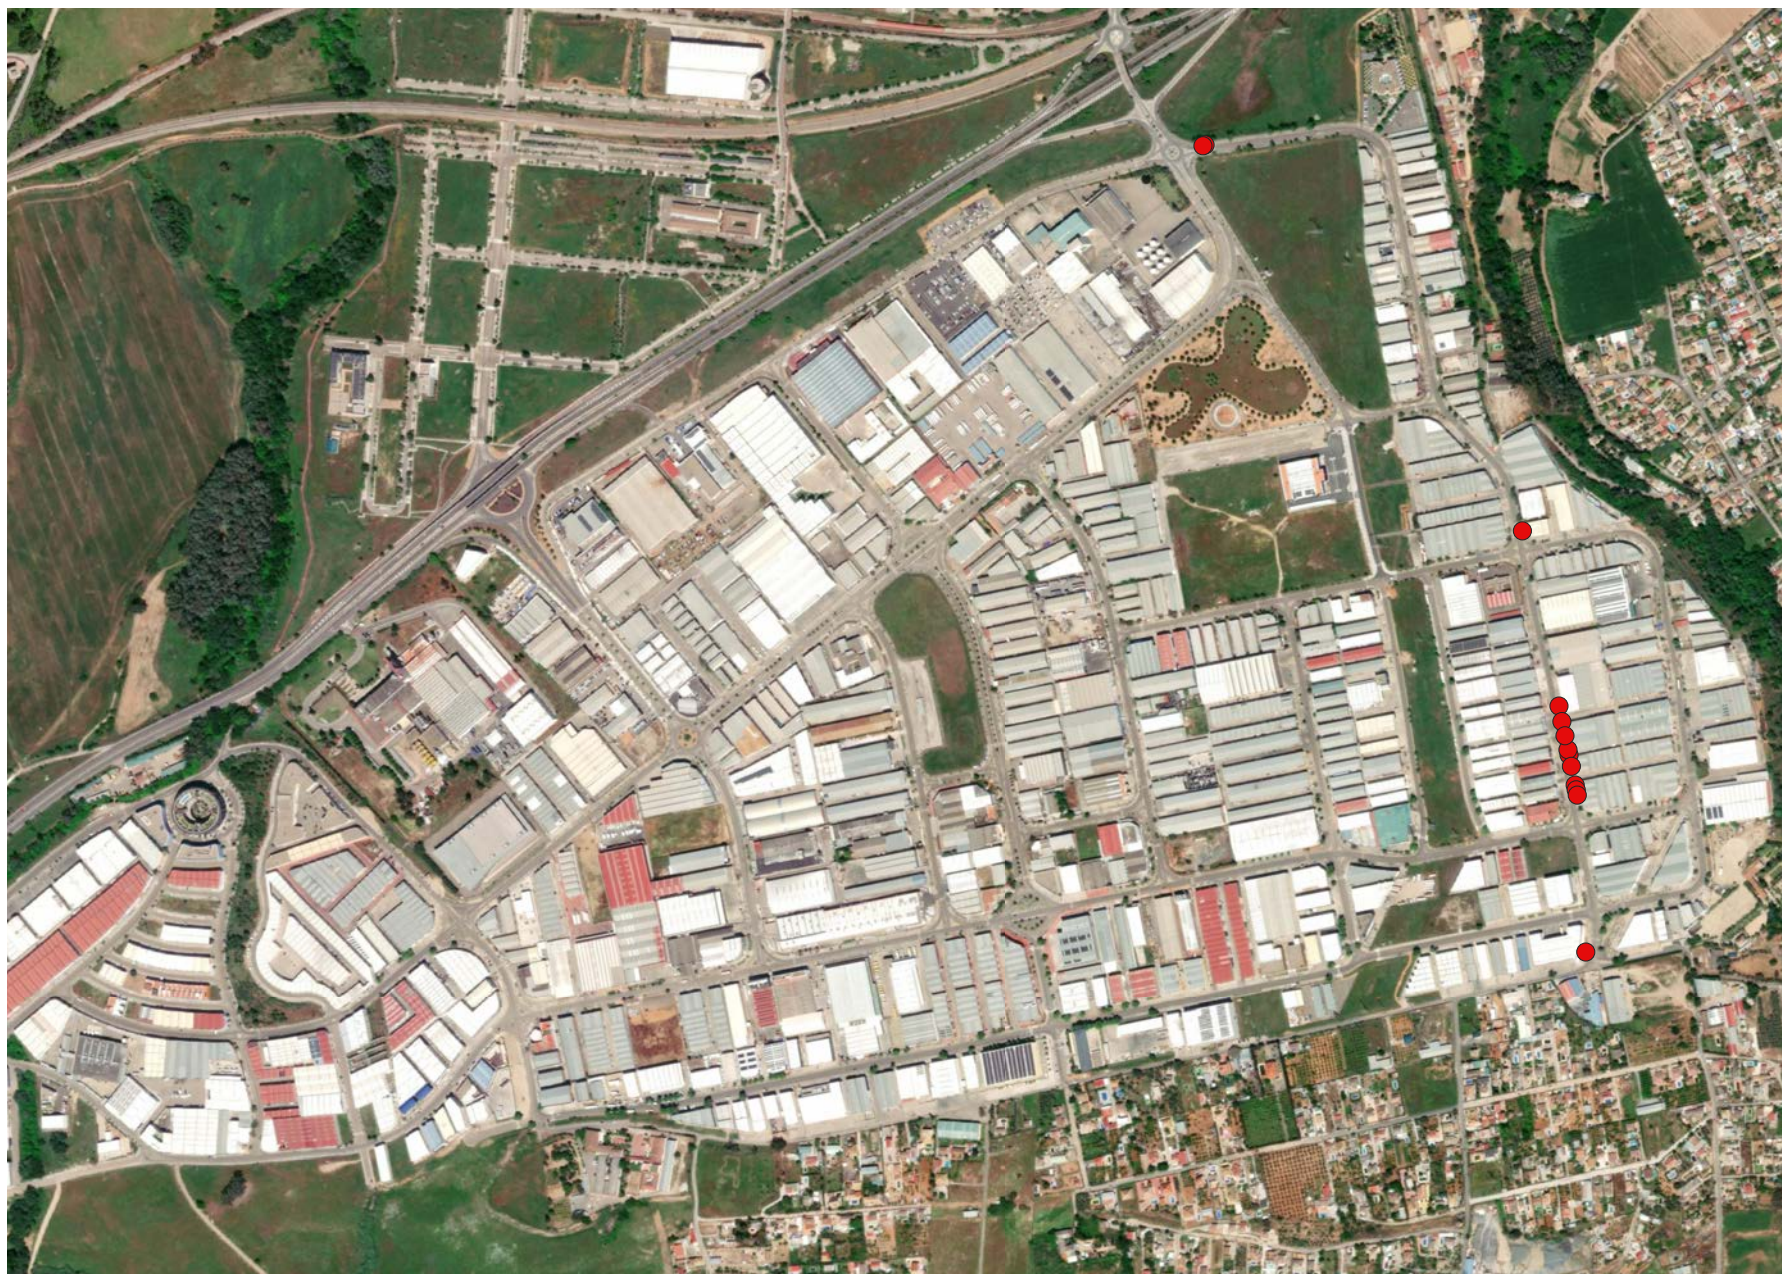
RIESGO VIARIO: a continuación se representan las ubicaciones de arbolado con necesidades de gestión del riesgo.

Especies	Número	Porcentajes
<i>Populus alba bolleana - Alamo blanco boleana (PAB)</i>	10	41,67%
<i>Tipuana tipu - Tipuana (TTI)</i>	1	4,17%
<i>Ulmus pumila - Olmo siberiano (UPU)</i>	13	54,17%
Total general	24
